I024/0146-4

Toyota Alphard 2.5 S C-Package

May 21, 2024

Vehicle Inspection Report
สรุปผลการตรวจสภาพรถ (Inspection Summary)

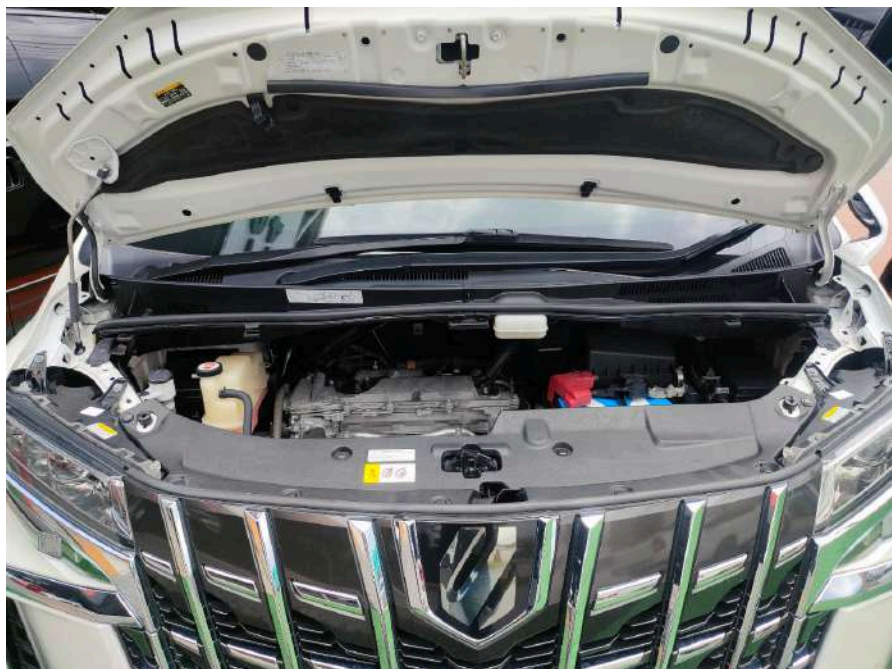
ภาพห้องเครื่อง

Voltage	12.43	V
Rating	650	CCA
Current	439	CCA
Internal resistance	6.36	mΩ
State of Charge	63	%
State of Health	46	%
Status	caution

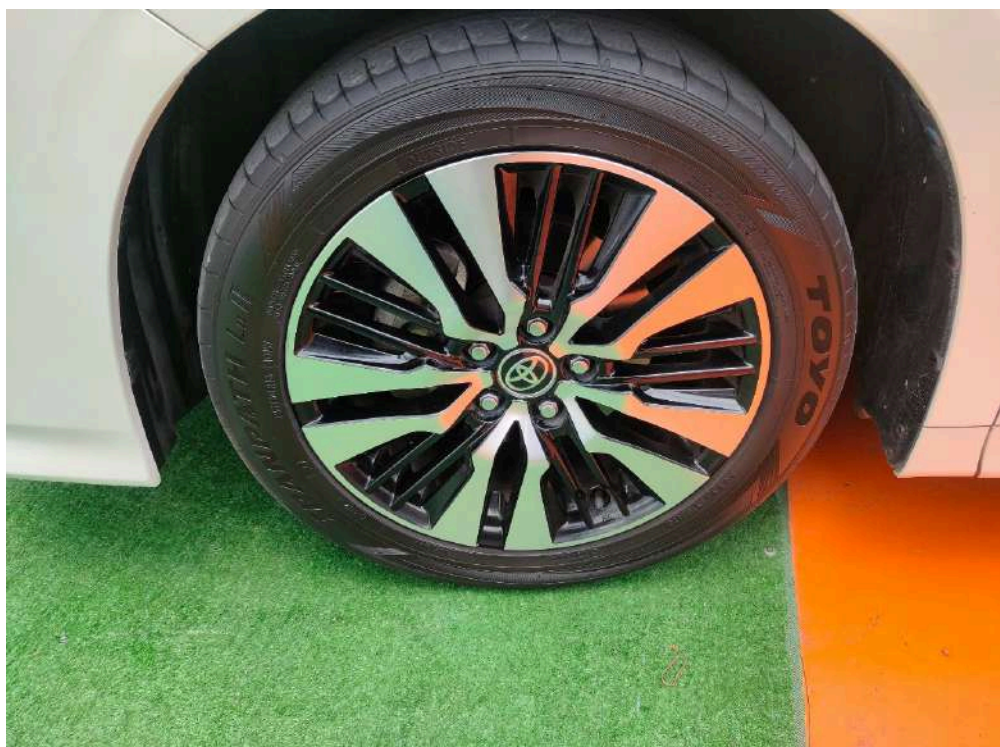
ขอบยาง ล้อ

43/21
