## Vehicle Inspection Report

ยี่ห้อ/รุ่น (Brand/Model): MERCEDES BENZ E200 CGI COUPE AMG 1.8 AT	วันที่ตรวจสอบรถยนต์(Date of Inspection): 17/09/63
หมายเลขตัวถัง (VIN): WWD2073482F198122	เลขคำขอบริการ (Job No.) : I020/0034-6
หมายเลขเครื่องยนต์ (Engine No.): 27186030575382	<p>Vehicle Picture:</p>  
ปีที่ผลิต (Build Date): 2012	
สีรถ (Color): ขาว	
ระยะการใช้งาน(Mileage): 75,158 กม.	
หมายเลขทะเบียน (No. Plate): 4กท 7890	
วันครบกำหนดชำระภาษี (Registration Expiry):	
ชื่อลูกค้า(Customer Name) : THE W AUTO	
ที่อยู่(Address): ซ.รามคำแหง 32	
โทรศัพท์ (Tel): 061-706-2626	
สถานที่ตรวจสอบรถ (Inspection Place):ซ.รามคำแหง 32

ข้อคิดเห็นทั่วไป (General Comments):รถสภาพดี โครงสร้างไม่เคยมีอุบัติเหตุ ไม่เคยจมน้ำและไฟไหม้

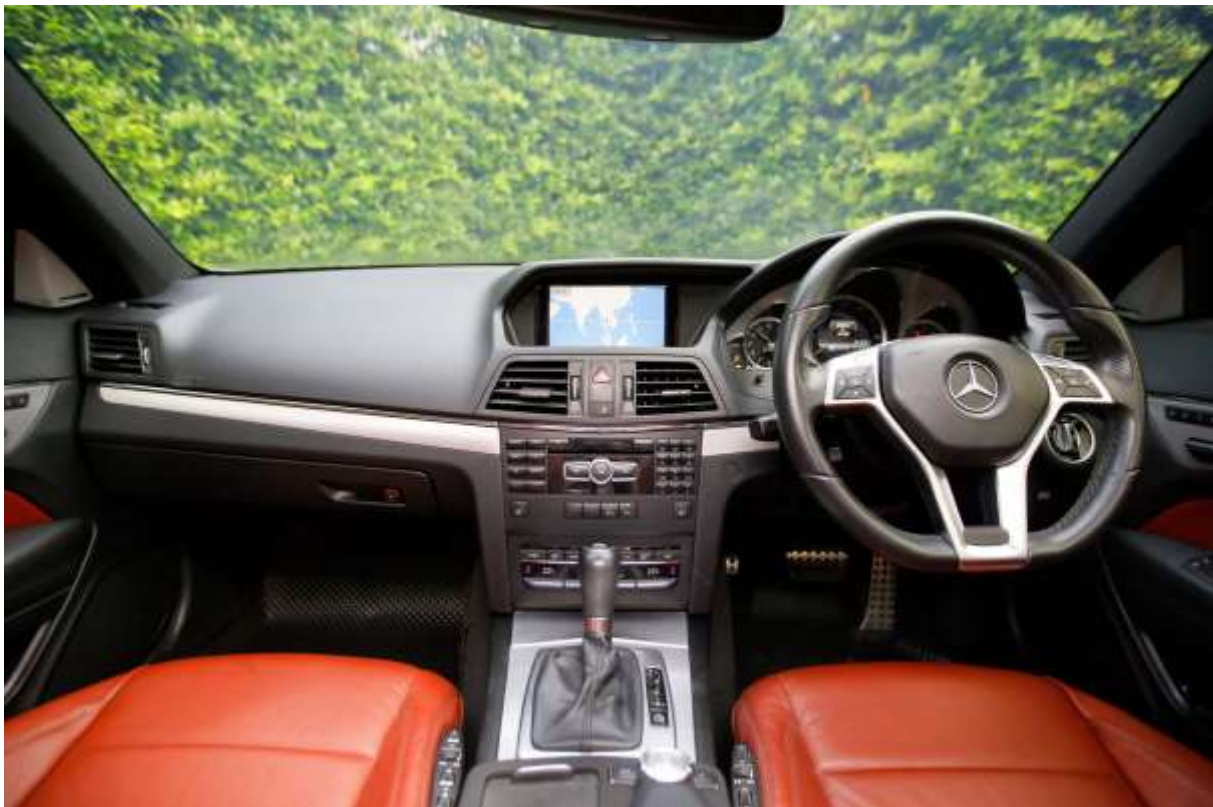
ภาพภายในด้านหน้า หลัง และ จุดบกพร่อง - Interior Visual Details (Front, Rear and/or Defect):

ที่นั่ง สภาพ Seat Appearance	สภาพดีตามอายุการใช้งาน
	การทำงาน การปรับ และการล็อกเบาะ Seat Adjust functional	ทำงานได้ดี
	สภาพ รางได้เบาะ Seat slide adjust rail	สภาพดีตามอายุการใช้งาน
	เข็มขัดนิรภัย Seat Belts	สภาพดีตามอายุการใช้งาน

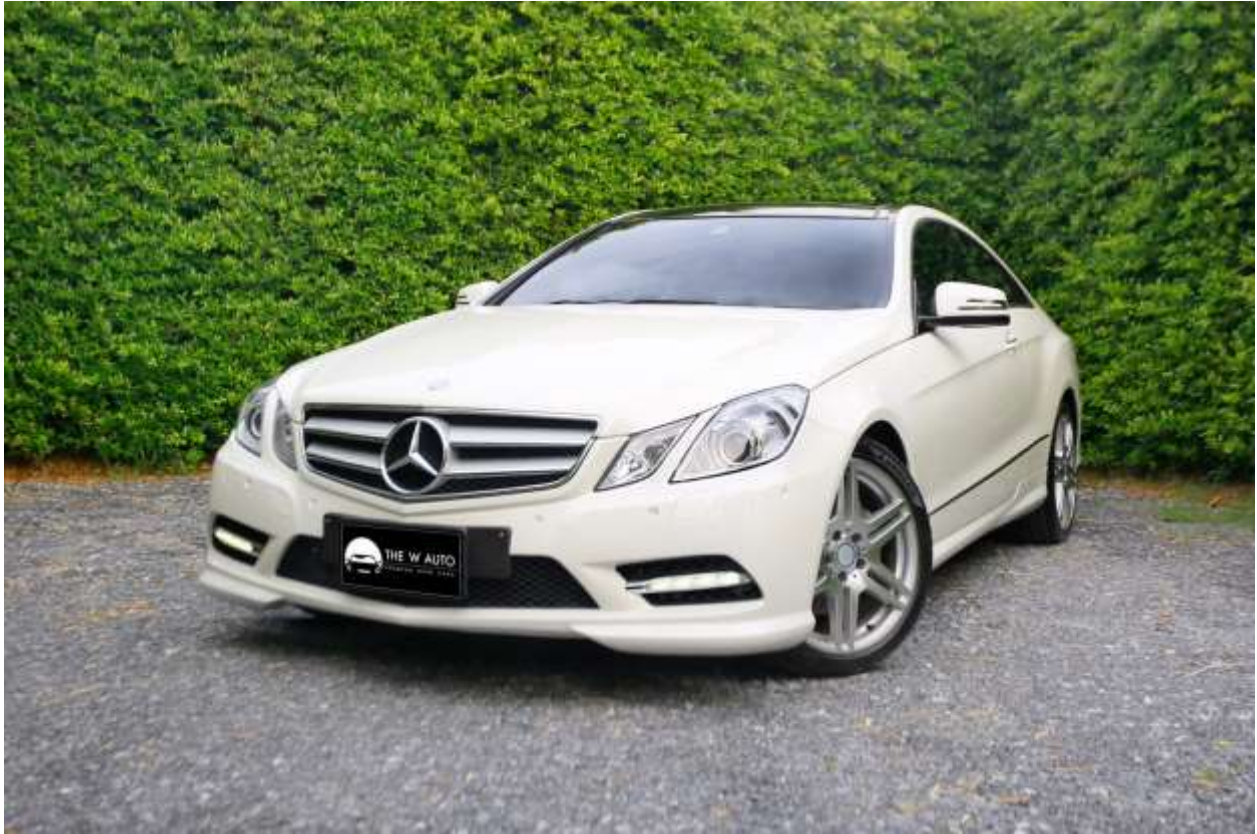
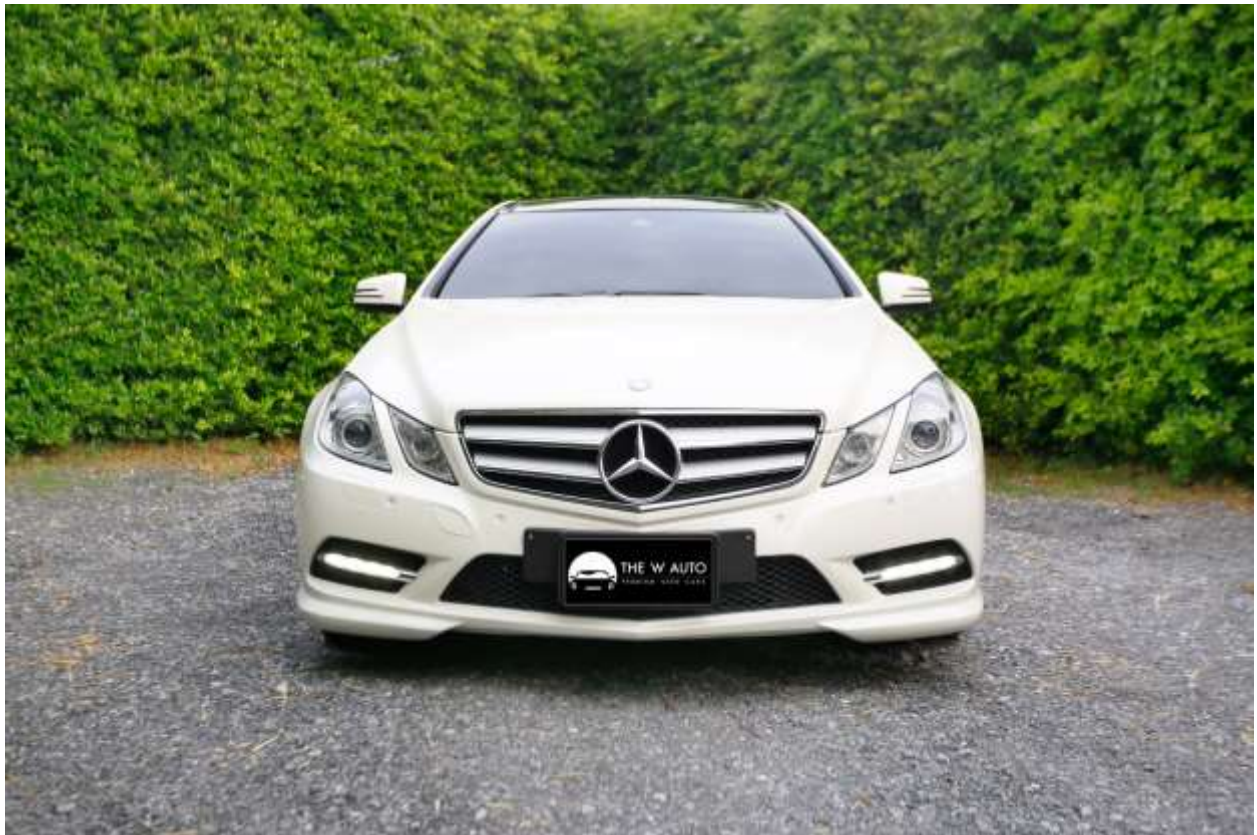
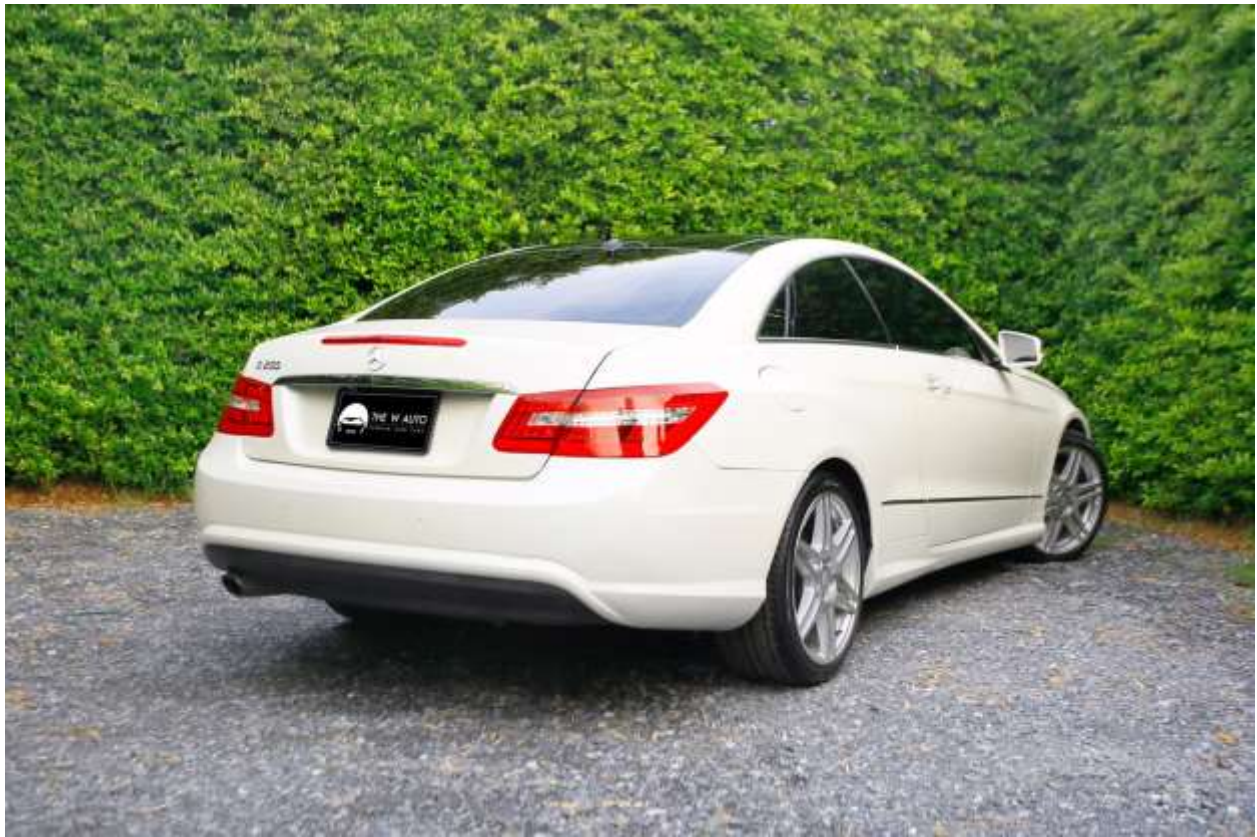
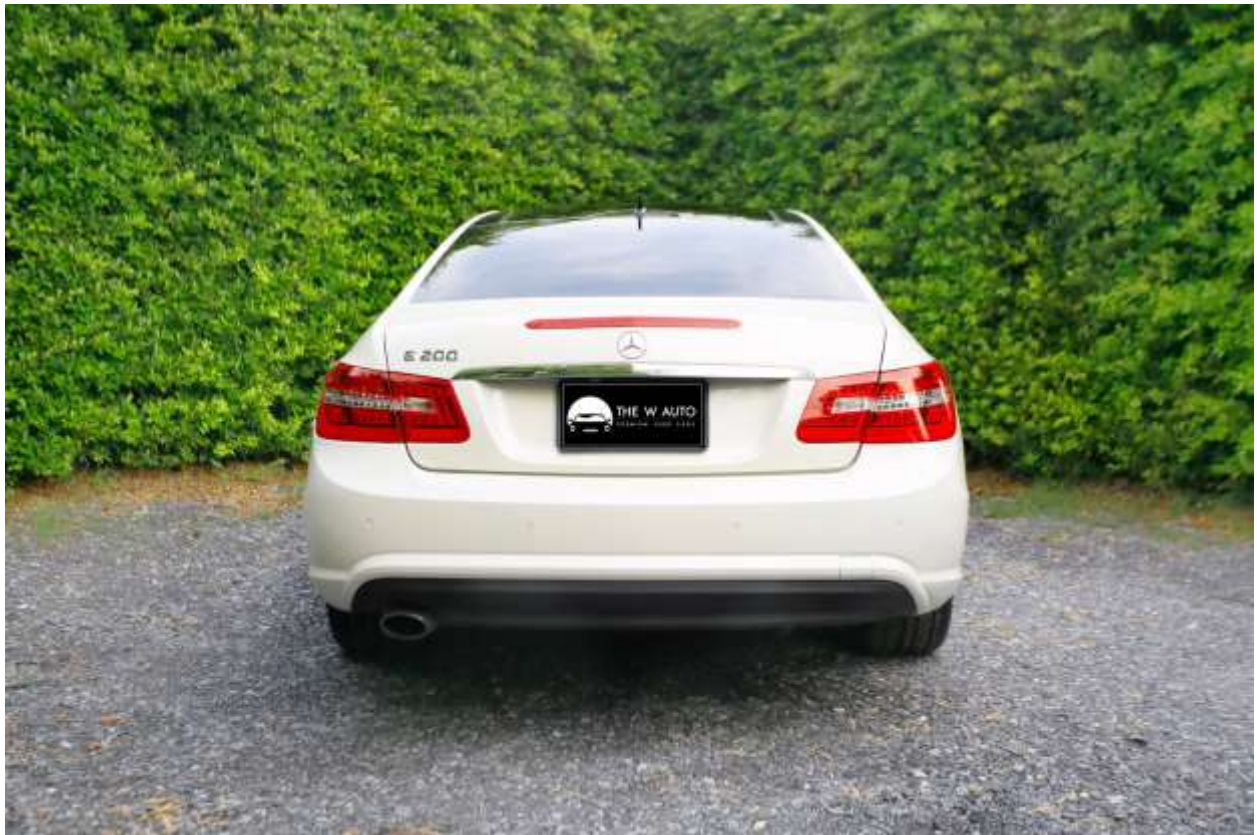
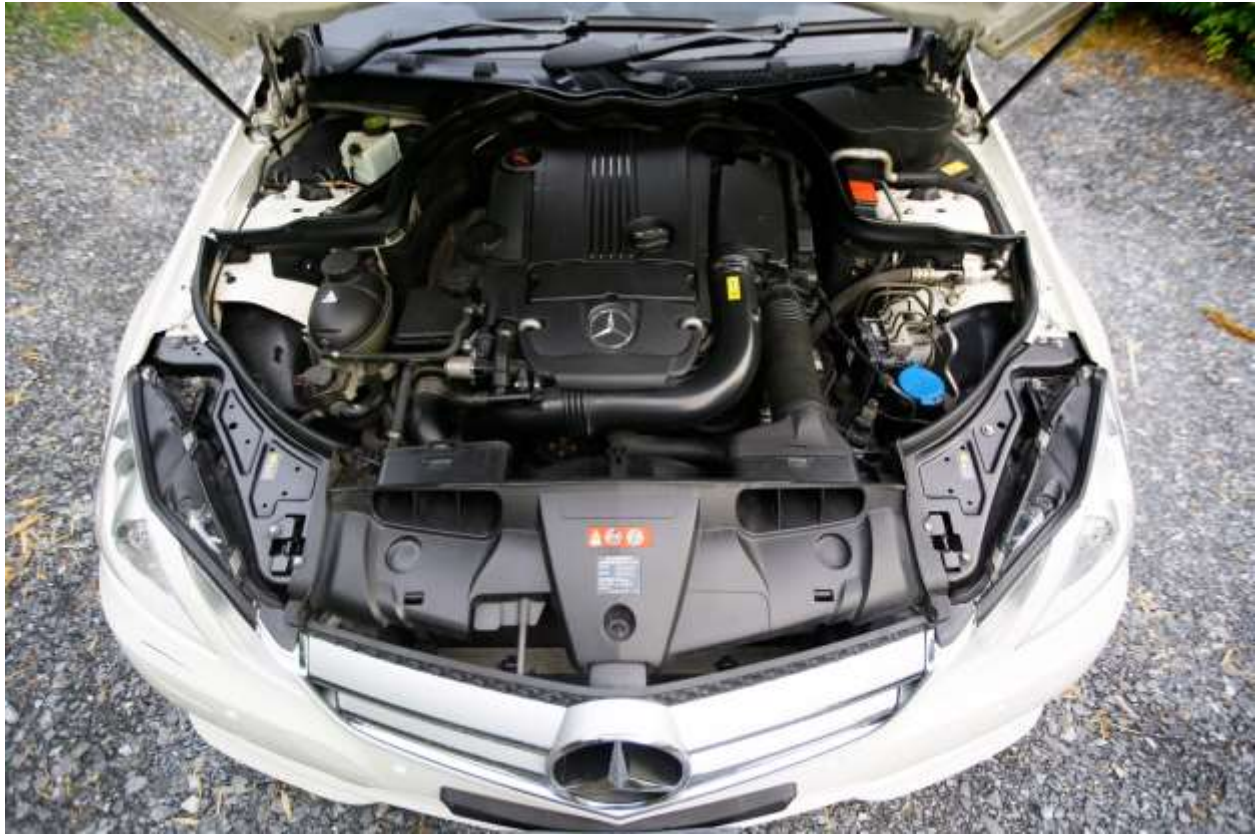
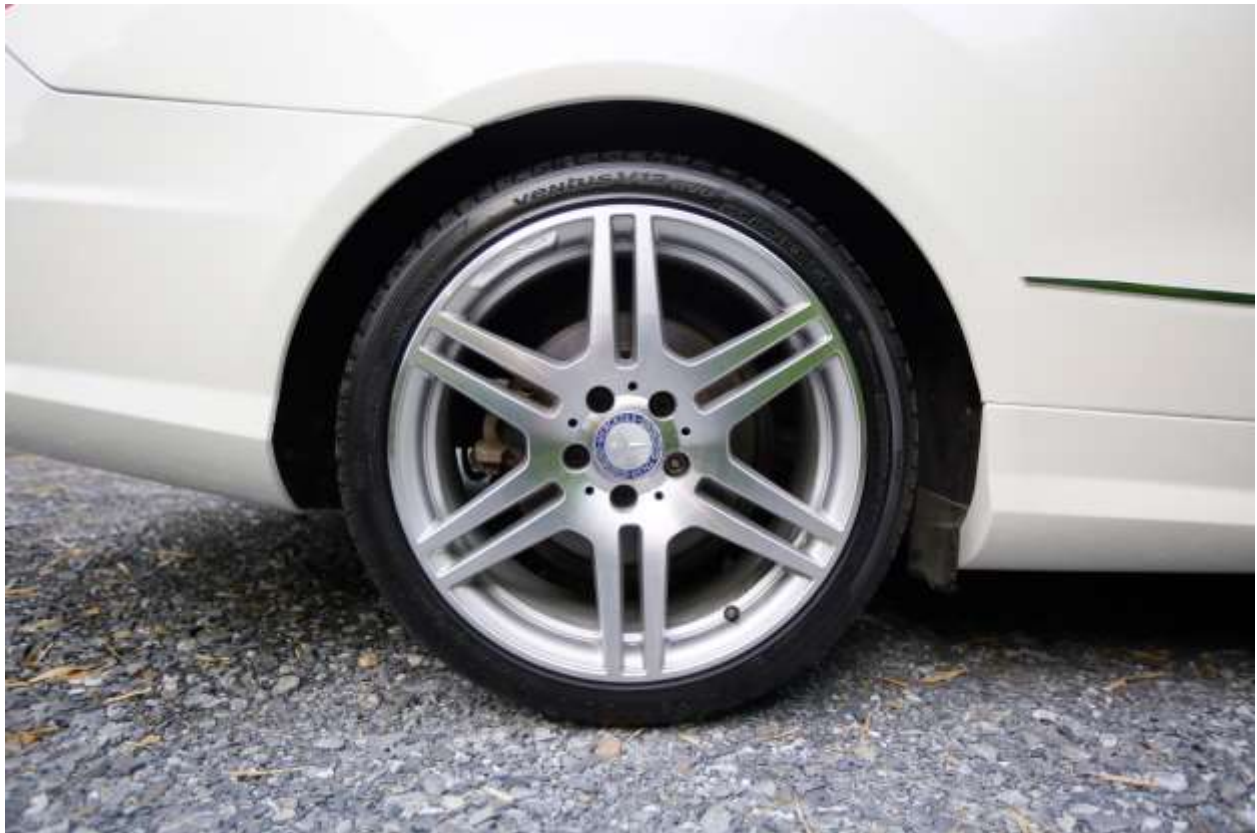
ภาพภายนอก - Exterior Visual Details:

กันชนหน้า Front Bumper	สภาพดี
	คาน รั้งกันชนหน้า (ขวา) Front Side Member (Right) Appearance	สภาพดี
	คาน รั้งกันชนหน้า (ซ้าย) Front Side Member (Left) Appearance	สภาพดี
	ฝากระโปรงหน้ารถ Bonnet	สภาพดี
	กระจกบังลมหน้า Windshield	สภาพดี
	หลังคา Roof	สภาพดี
	สภาพ และการทำงาน หลังคาชั้นรูป หลังคาเปิดประทุน Sunroof/Convertible functional and appearance	สภาพดี
	ประตูหน้าขวา Front Right Door	สภาพดี
	ประตูหลังขวา Rear Right Door	N/A
	ประตูเลื่อนด้านขวา Sliding Right Door	N/A
	บันไดขายน้าด้านขวา Right Rocker Panel	สภาพดี
	ประตูหน้าซ้าย Front Left Door	สภาพดี
	ประตูหลังซ้าย Rear Left Door	N/A
	ประตูเลื่อนด้านซ้าย Sliding Left Door	N/A

บันไดซ้ายน้ำด้านซ้าย Left Rocker Panel	สภาพดี
	ประตูท้าย,ฝากระโปรงท้าย Rear Tail Gate	สภาพดี
	กระจกบังลมหลัง Rear Screen	สภาพดี
	กันชนหลัง Rear Bumper	สภาพดี
	คาน รับกันชนหลัง (ขวา) Rear Side Member (Right) Appearance	สภาพดี
	คาน รับกันชนหลัง (ซ้าย) Rear Side Member (Right) Appearance	สภาพดี
	เสาโครงสร้าง A ขวา Right A-Pillar	สภาพดี
	เสาโครงสร้าง B ขวา Right B-Pillar	สภาพดี
	เสาโครงสร้าง C ขวา Right C-Pillar	สภาพดี
	เสาโครงสร้าง D ขวา Right D-Pillar	N/A
	เสาโครงสร้าง A ซ้าย Left A-Pillar	สภาพดี
	เสาโครงสร้าง B ซ้าย Left B-Pillar	สภาพดี
	เสาโครงสร้าง C ซ้าย Left C-Pillar	สภาพดี
	เสาโครงสร้าง D ซ้าย Left D-Pillar	N/A
	ระบบบังคับเลี้ยว Steering Components	สภาพดีตามอายุการใช้งาน
