Vehicle Inspection Report

ยี่ห้อ/รุ่น (Brand/Model): FORD RANGER 4DR	วันที่ตรวจสอบรถยนต์ (Date of Inspection): 4.6.61
หมายเลขตัวถัง (VIN): MNBUMFO50DW190748	เลขคำขอบริการ (Job No.): I017/092-045
หมายเลขเครื่องยนต์ (Engine No.): P5AT 1057924	Vehicle Picture:

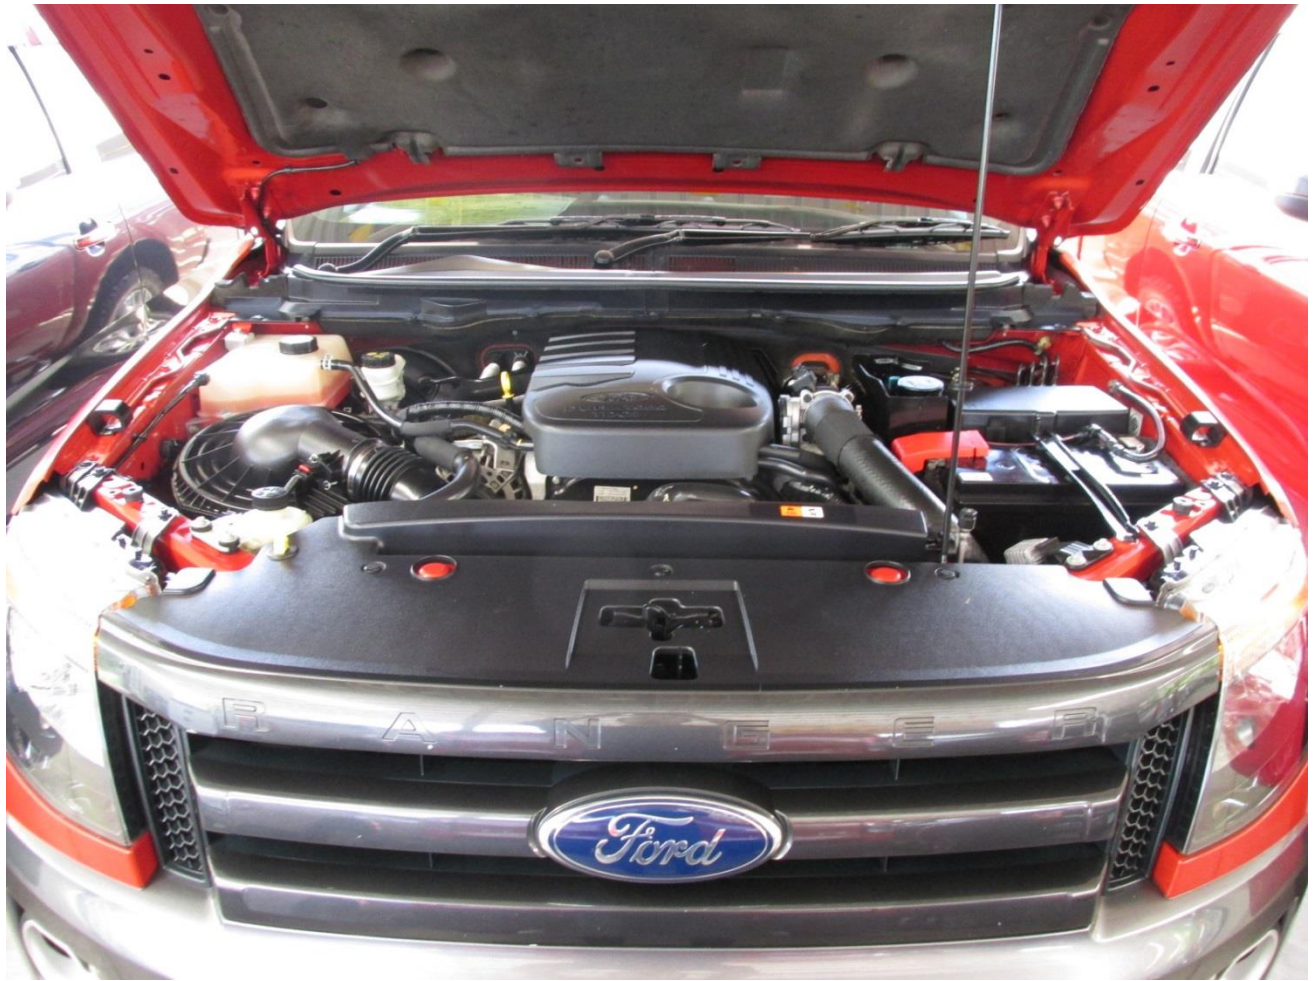
ภาพห้องเครื่อง - Engine Bay Visual Details:

เครื่องยนต์ไม่พบการรั่วซึม No any leak on engine	ใช่
 	รถสตาร์ทติดง่าย The car start without struggling	ใช่

เสียงท่อไอเสียดังปกติ ไม่มีรั่ว Exhaust quiet and free from leaks	ใช่
 	ควันไม่ขาว ควันไม่ดำ No white or black smoke	ใช่
 	สภาพรวมของโครงสร้าง และตัวถัง Chassis Frames & Members Appearance	สภาพดีตามอายุการใช้งาน
 	ระดับของเหลว Fluid Level	อยู่ในระดับปกติ
 	การรั่วไหลของน้ำมัน Fluid Leaks	ไม่มี
 	จุดจับยึด Mountings	สภาพดีตามอายุการใช้งาน
 	สายไฟ และท่อ Hoses & Pipes	สภาพดีตามอายุการใช้งาน

หม้อน้ำ และฝาหม้อน้ำ Radiator & Cap	สภาพดีตามอายุการใช้งาน																																							
	ลูกรอก และสายพาน Drive Belt & Pulleys	สภาพดีตามอายุการใช้งาน																																							
	หม้อลมเบรก Brake Booster	สภาพดีตามอายุการใช้งาน																																							
	แม่ปั้มเบรก Master Cylinder Pressure	สภาพดีตามอายุการใช้งาน																																							
	แบตเตอรี่ไม่รั่ว และ ชุดยึด ไม่มีสนิม No any leak on battery and no corrosion on battery support bracket	สภาพดีตามอายุการใช้งาน																																							
	การทดสอบ แบตเตอรี่ Battery Test	<table border="1"> <thead> <tr> <th colspan="2">Battery Test</th> </tr> </thead> <tbody> <tr> <td>Voltage</td> <td>12.50 V</td> </tr> <tr> <td>Rating</td> <td>620 CCA</td> </tr> <tr> <td>Current</td> <td>566 CCA</td> </tr> <tr> <td>Internal resistance</td> <td>4.78 mΩ</td> </tr> <tr> <td>State of Charge</td> <td>70 %</td> </tr> <tr> <td>State of Health</td> <td>81 %</td> </tr> <tr> <td>Status</td> <td>Great</td> </tr> <tr> <td>Test Date</td> <td>4.6.61</td> </tr> </tbody> </table>	Battery Test		Voltage	12.50 V	Rating	620 CCA	Current	566 CCA	Internal resistance	4.78 mΩ	State of Charge	70 %	State of Health	81 %	Status	Great	Test Date	4.6.61	<table border="1"> <thead> <tr> <th colspan="2">Charging System Test at 2000 rpm</th> </tr> </thead> <tbody> <tr> <td>Voltage</td> <td>14.12 V</td> </tr> <tr> <td>Status</td> <td>Normal</td> </tr> <tr> <th colspan="2">Start System Test</th> </tr> <tr> <td>Start Voltage</td> <td>10.00 V</td> </tr> <tr> <td>Status</td> <td>Normal</td> </tr> <tr> <th colspan="2">Max. Load Test at 2000 rpm</th> </tr> <tr> <td>Max. Load</td> <td>14.34</td> </tr> <tr> <td>Voltage</td> <td></td> </tr> <tr> <td>Status</td> <td>Normal</td> </tr> </tbody> </table>	Charging System Test at 2000 rpm		Voltage	14.12 V	Status	Normal	Start System Test		Start Voltage	10.00 V	Status	Normal	Max. Load Test at 2000 rpm		Max. Load	14.34	Voltage		Status	Normal

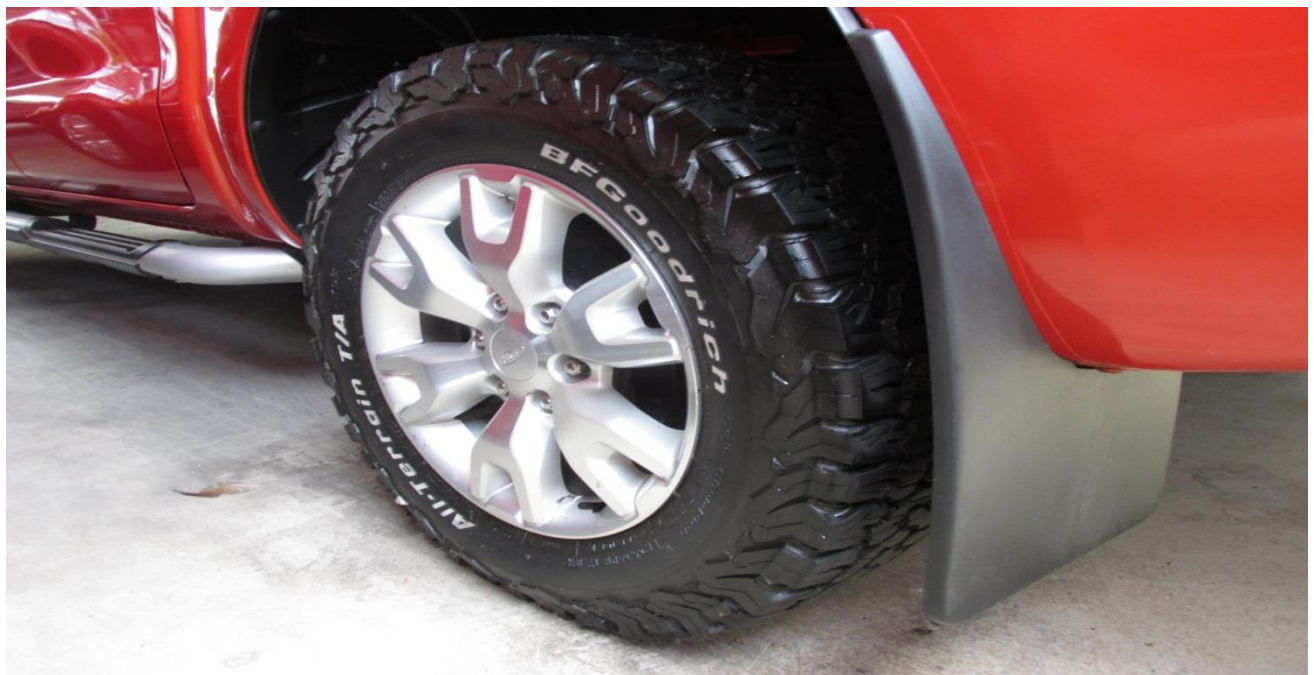
ภาพโดยรวมของยาง ล้อ และ เบรค - Tyres, Wheels & Brakes Visual Details:

สภาพยางรถยนต์, สัปดาห์/ปี ผลิต Tyres Appearance, Year	2916 ยางสภาพดี
 	สภาพล้อ,ฝาครอบล้อ Wheel Rims Appearance	สภาพดีตามอายุการใช้งาน
 	ล้อ และยางอะไหล่ Spare Tyre & Rim	มีประจำรถ
 	คาลิปเปอร์เบรค และท่อน้ำมัน Brake Hose Callipers & Pipes	สภาพปกติไม่พบการรั่วซึม
 	ผ้าดิสเบรค (หน้า/หลัง) Brake Pads (Front/Rear)	สภาพดีตามอายุการใช้งาน

จานดิสเบรค(หน้า/หลัง) Brake Discs (Front/Rear)	ควรเจียจานเบรคครั้งต่อไปที่เปลี่ยนผ้าเบรค
 	ดรัมเบรคล้อหลัง Brakes and Drums any No Leakage	สภาพดีตามอายุการใช้งาน
 	การทำงานของเบรคมือ Park Brake function	ระบบการทำงานปกติ
 	คำแนะนำอื่นๆ Other	N/A
