เลขคำขอบริการ (Job No.) :: I021/0014-64

Aug 9, 2021

TOYOTA REVO

Vehicle Inspection Report

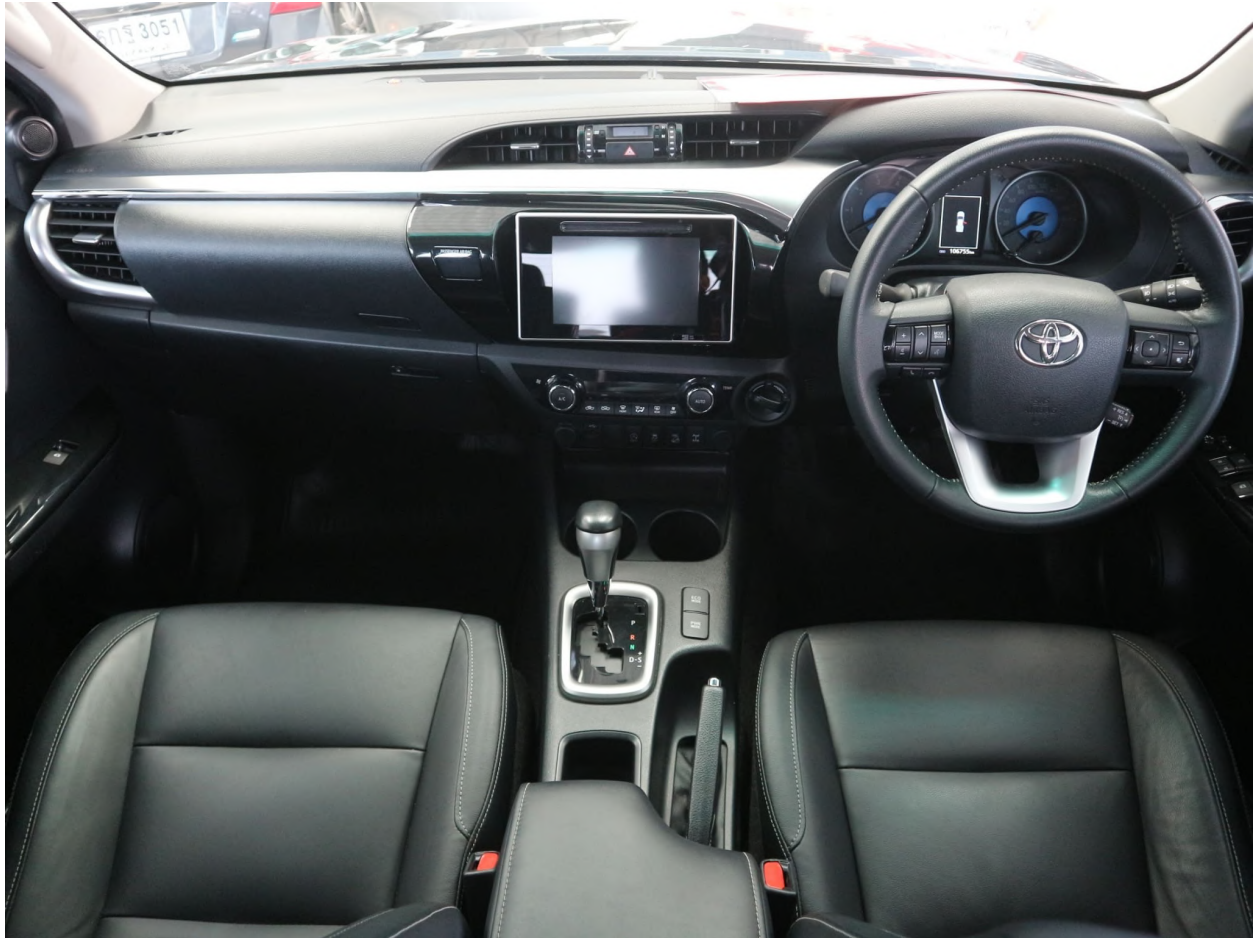
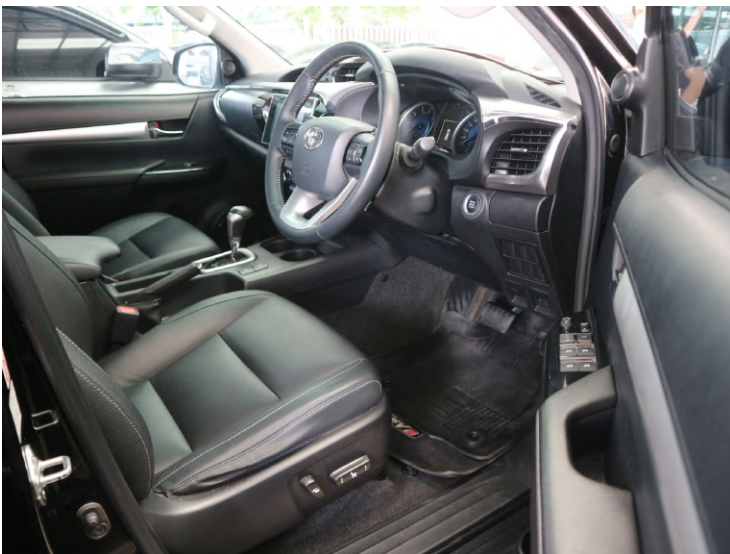
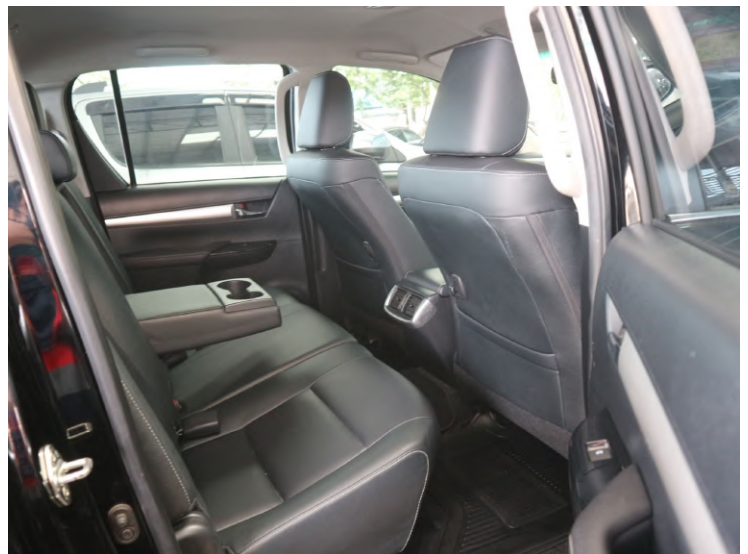
ภาพภายใน

รถสภาพดี โครงสร้างไม่เคยมีอุบัติเหตุ ไม่เคยจมน้ำ และไฟไหม้

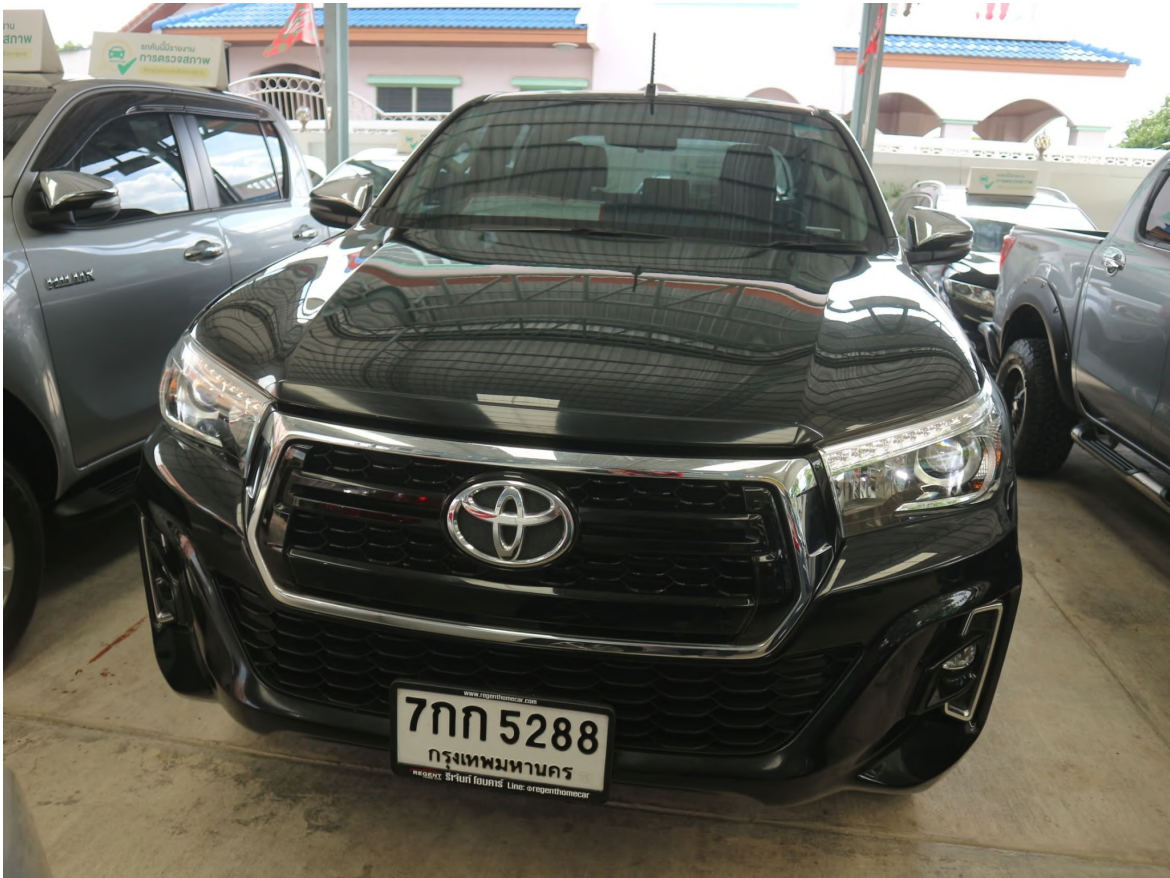
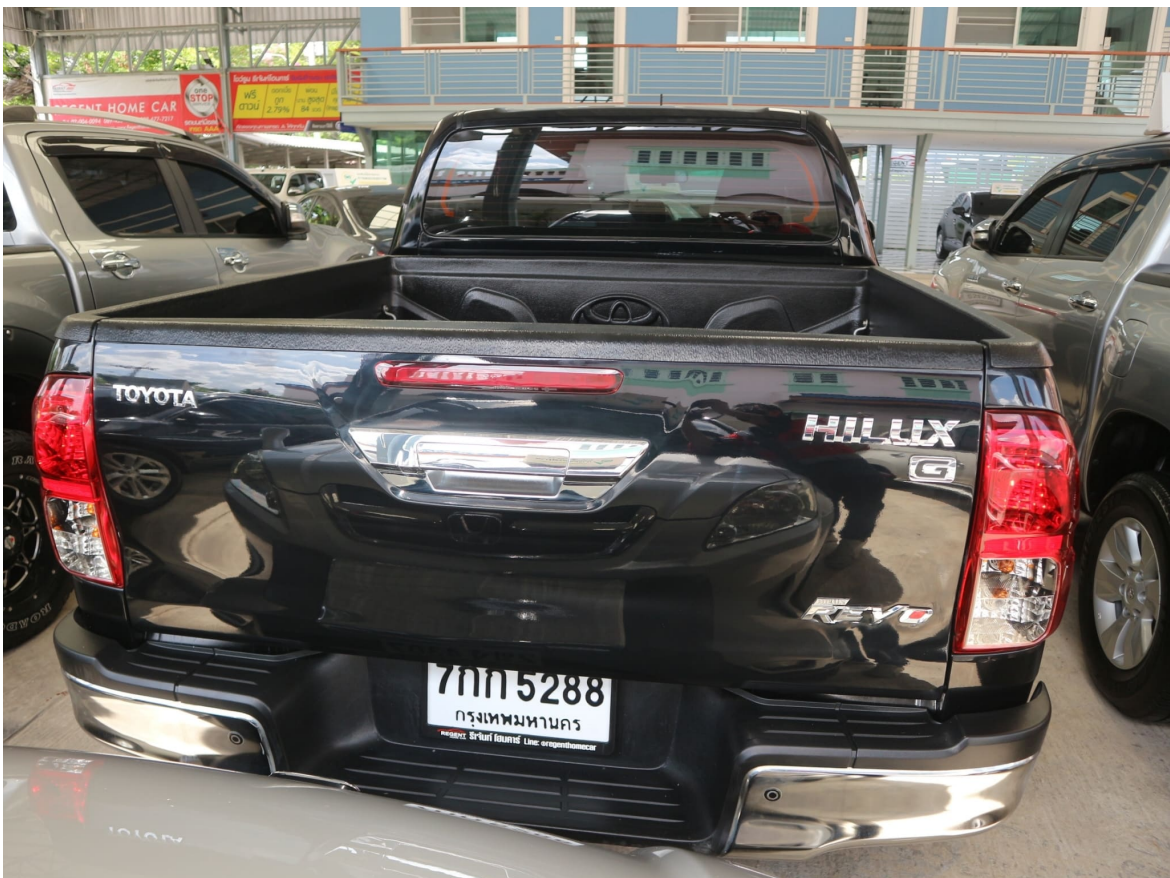
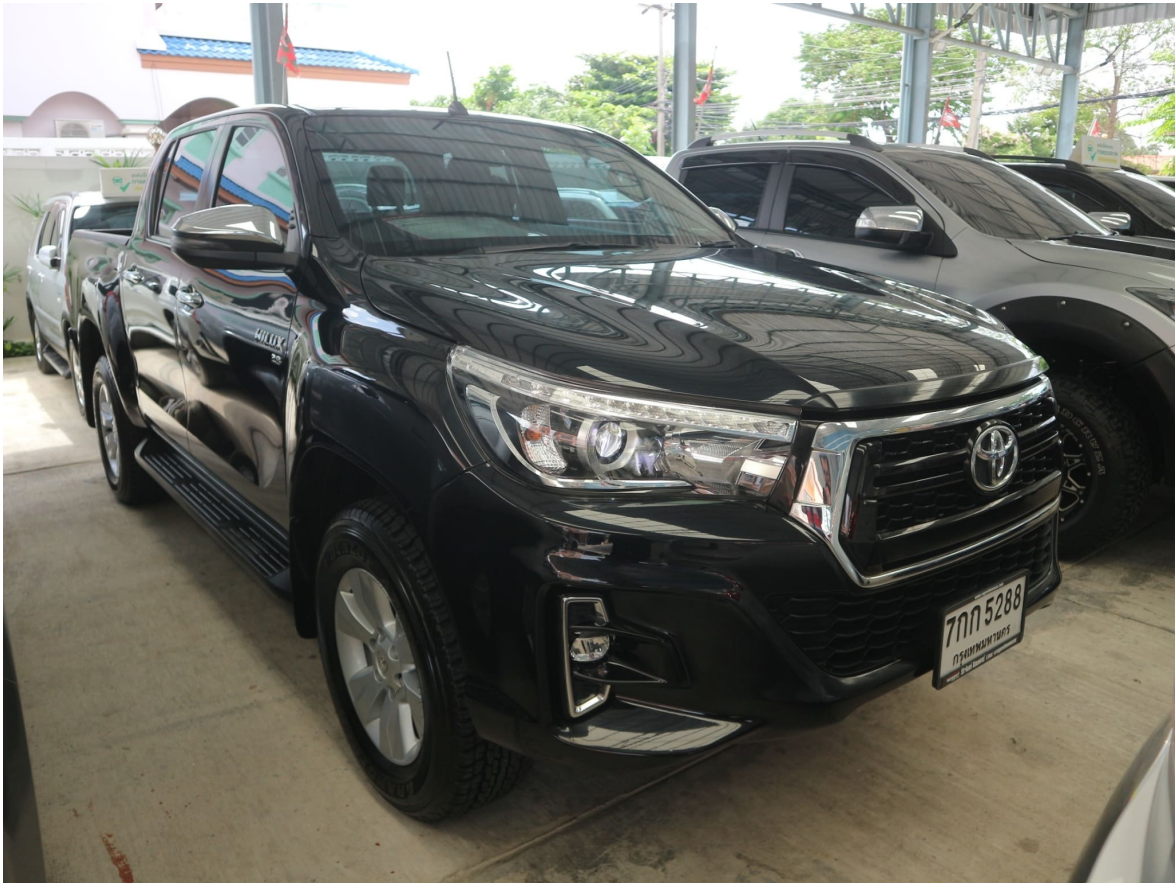
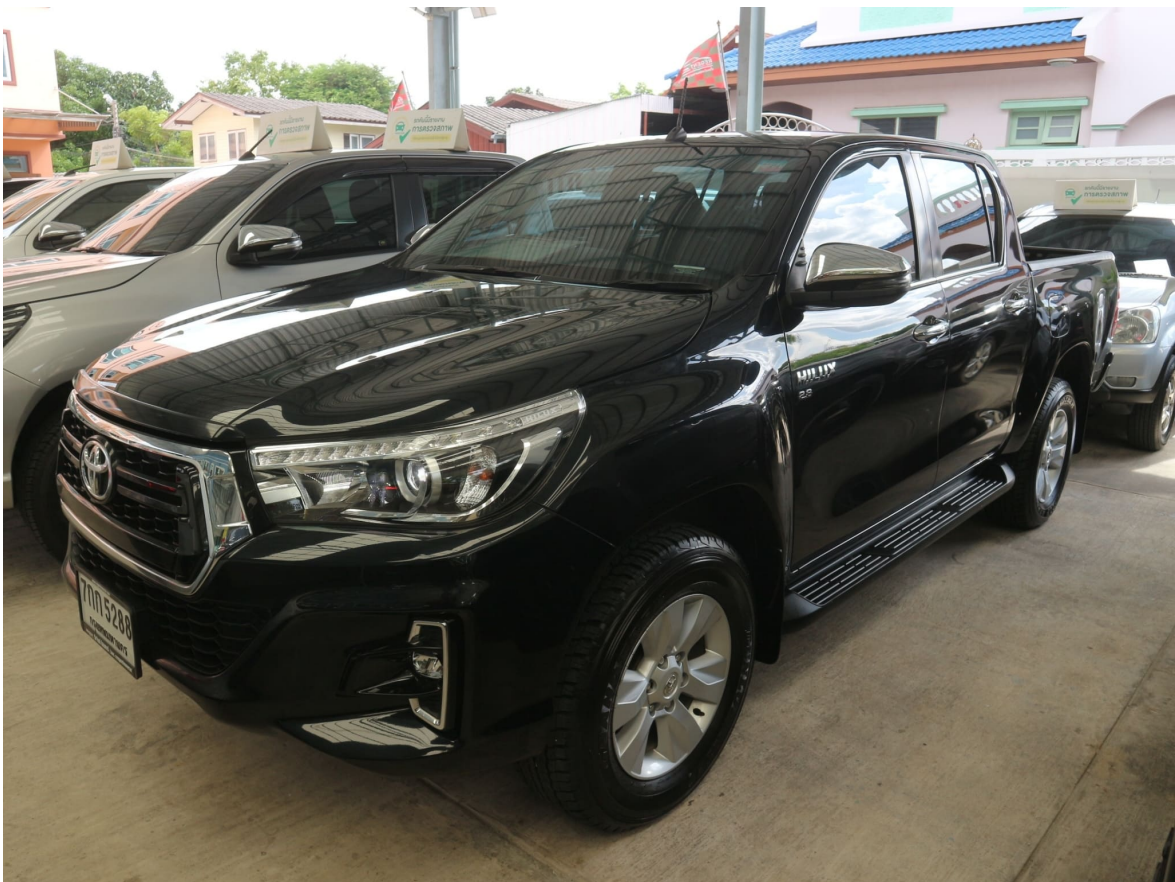
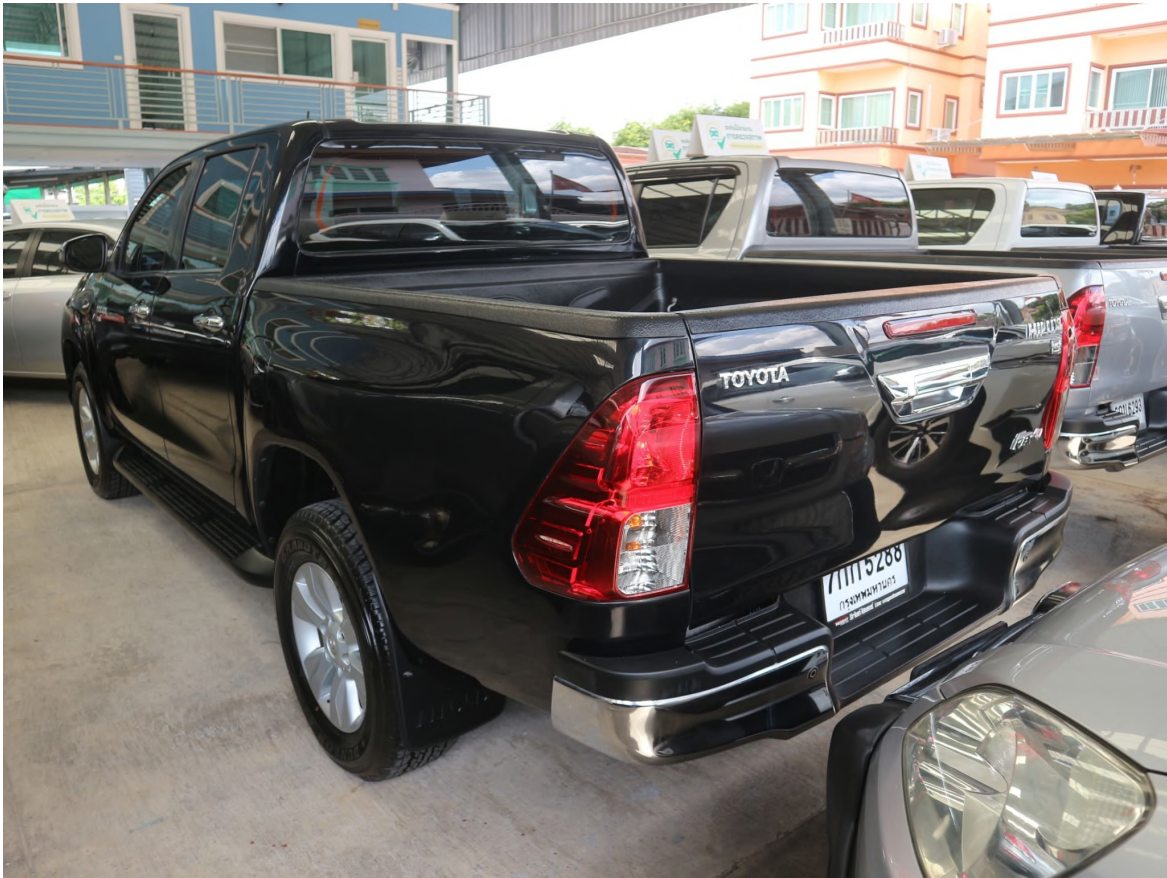
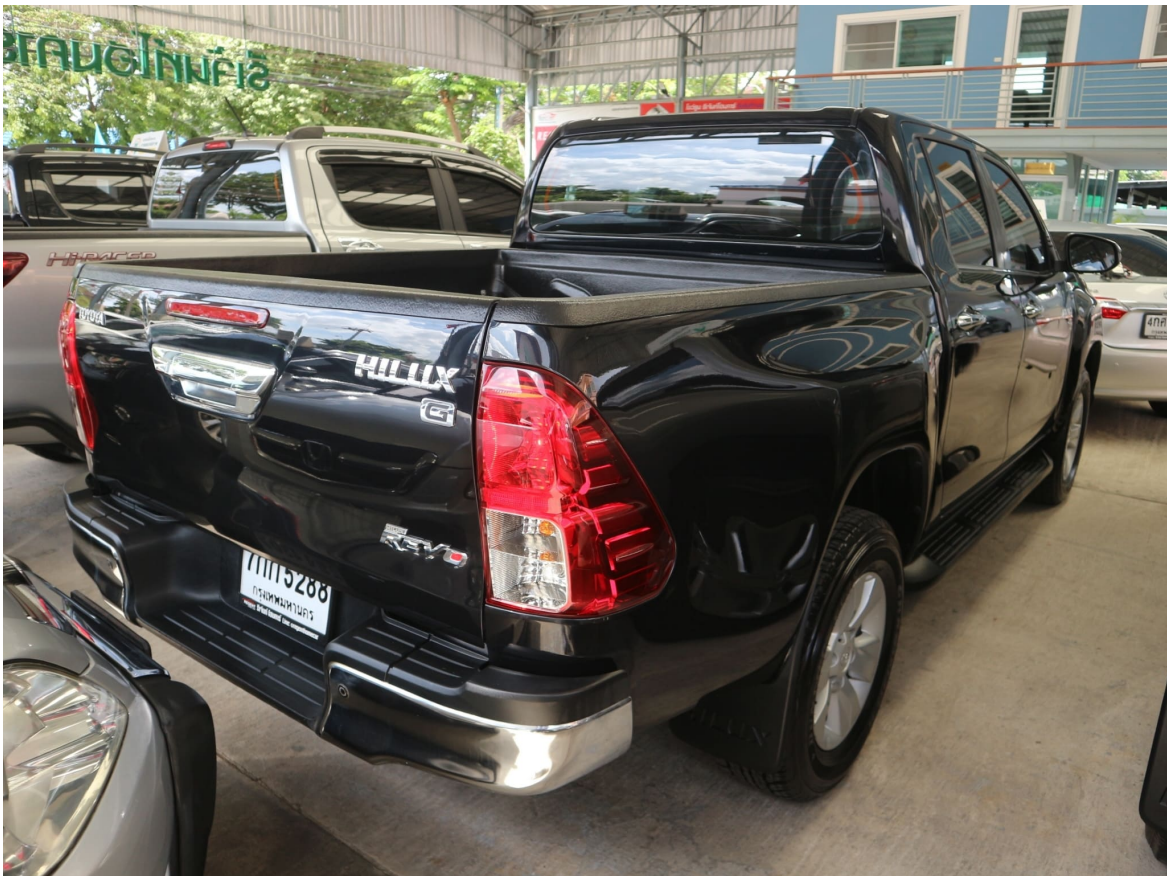
ภาพภายนอก

รถสภาพดี โครงสร้างไม่เคยมีอุบัติเหตุ ไม่เคยจมน้ำ และไฟใหม่

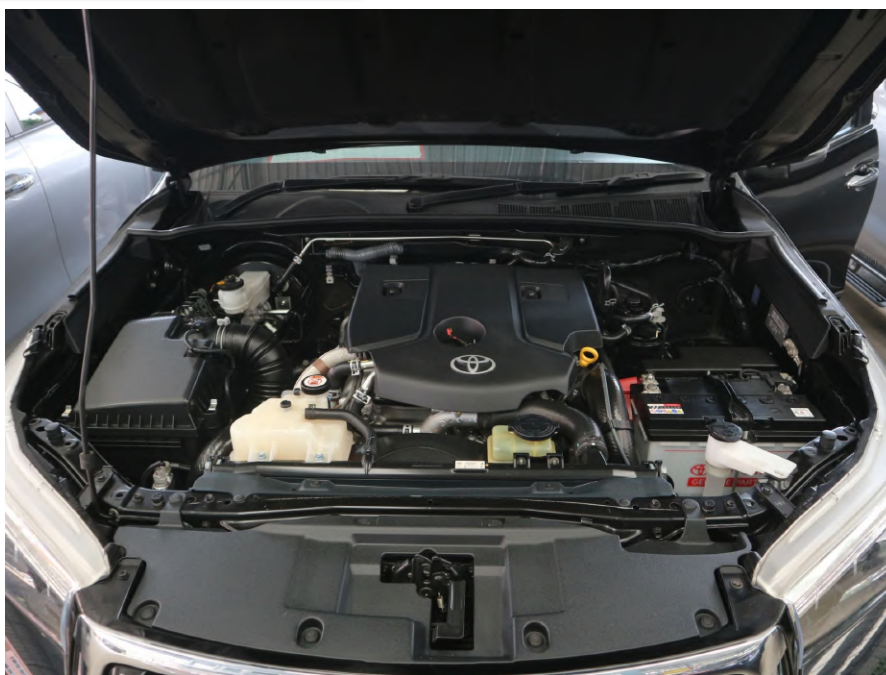
ภาพห้องเครื่อง

สภาพดี

Voltage	12.34	V
Rating	490	CCA
Current	454	CCA
Internal resistance	4.33	mΩ
State of Charge	79	%
State of Health	91	%
Status	Great

Voltage	13.81	v
Status	Normal

Start Voltage	10.31	v
Start Status	Normal

Max. Load Voltage	13.99	v
Max. Load Status	Normal

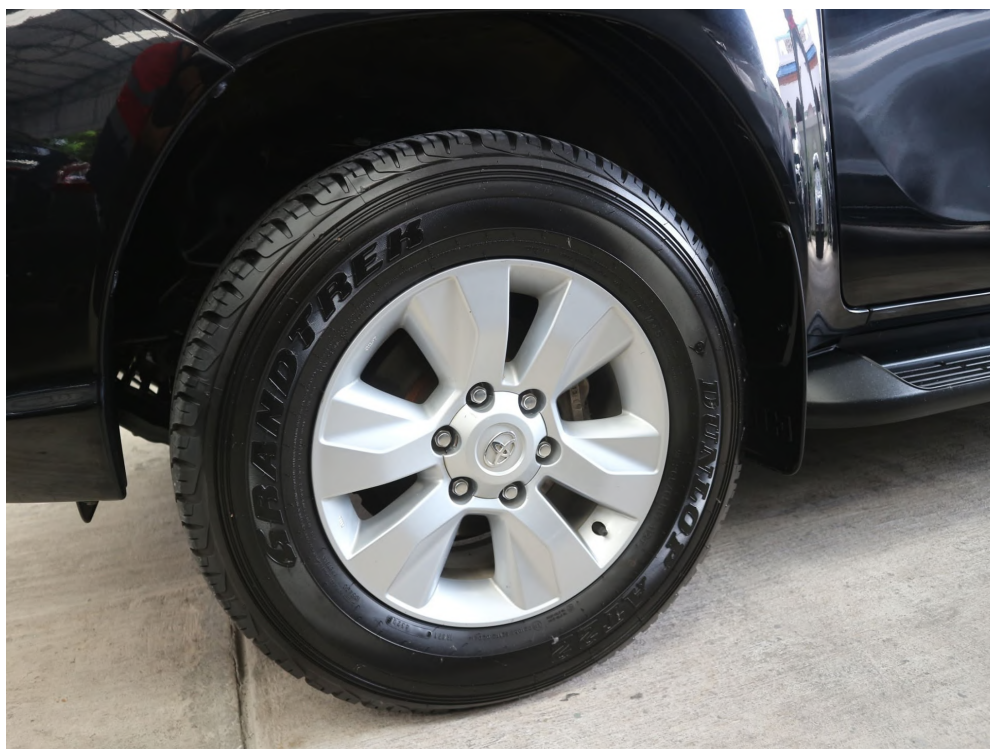
ขอบยาง ล้อ

พอใช้ (Fair)

ปียาง 4320

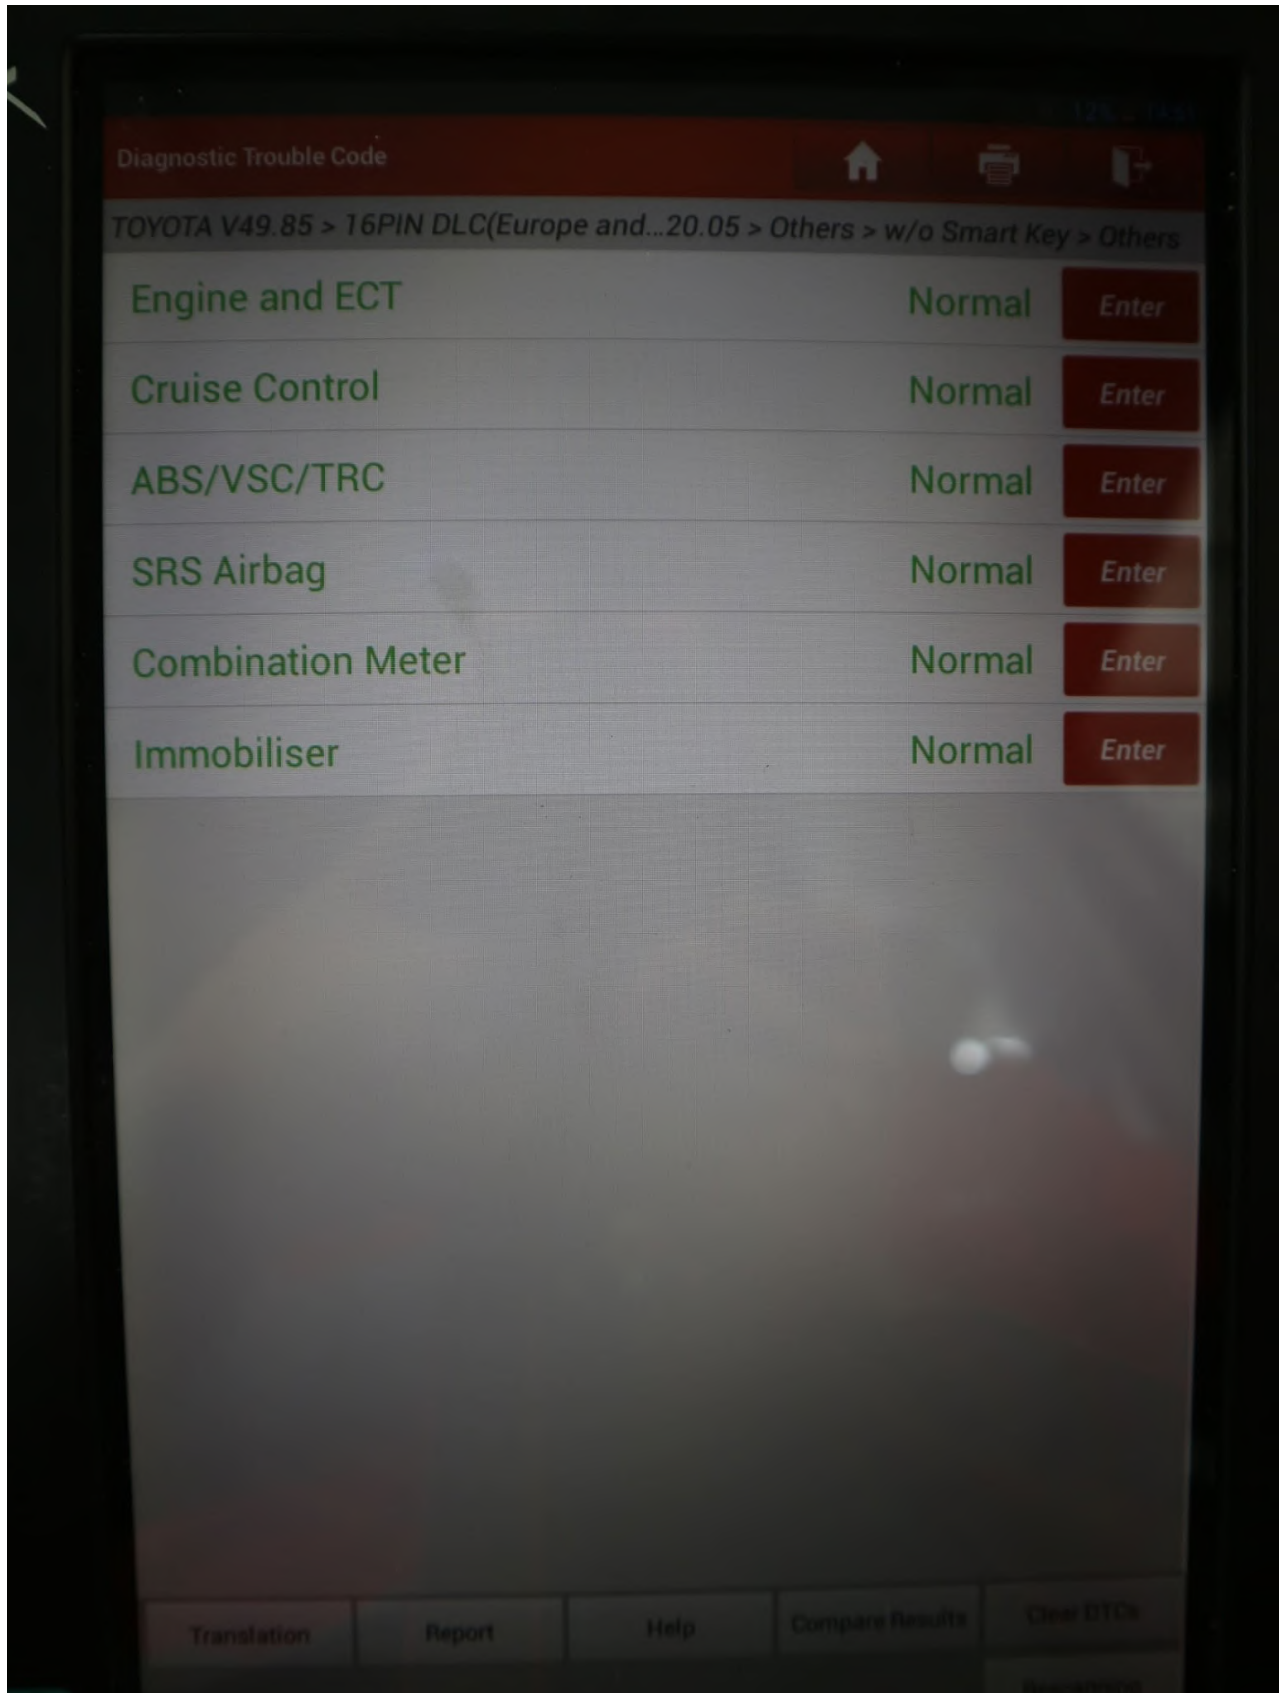
ภาพ OBD

ดี (Good)
