# Vehicle Inspection Report

## สรุปผลการตรวจสอบ (Inspection Summary)

ยี่ห้อ/รุ่น (Make/Model): NISSAN JUKE	วันที่ตรวจสอบรถยนต์ (Date of Inspection): 19.1.61
เลขตัวถัง (VIN): MHBFBFAF15Z0008799	เลขคำขอบริการ (Job No.): I017/079-079
เลขเครื่องยนต์ (Engine No.): HR16 937001B	Vehicle Picture:

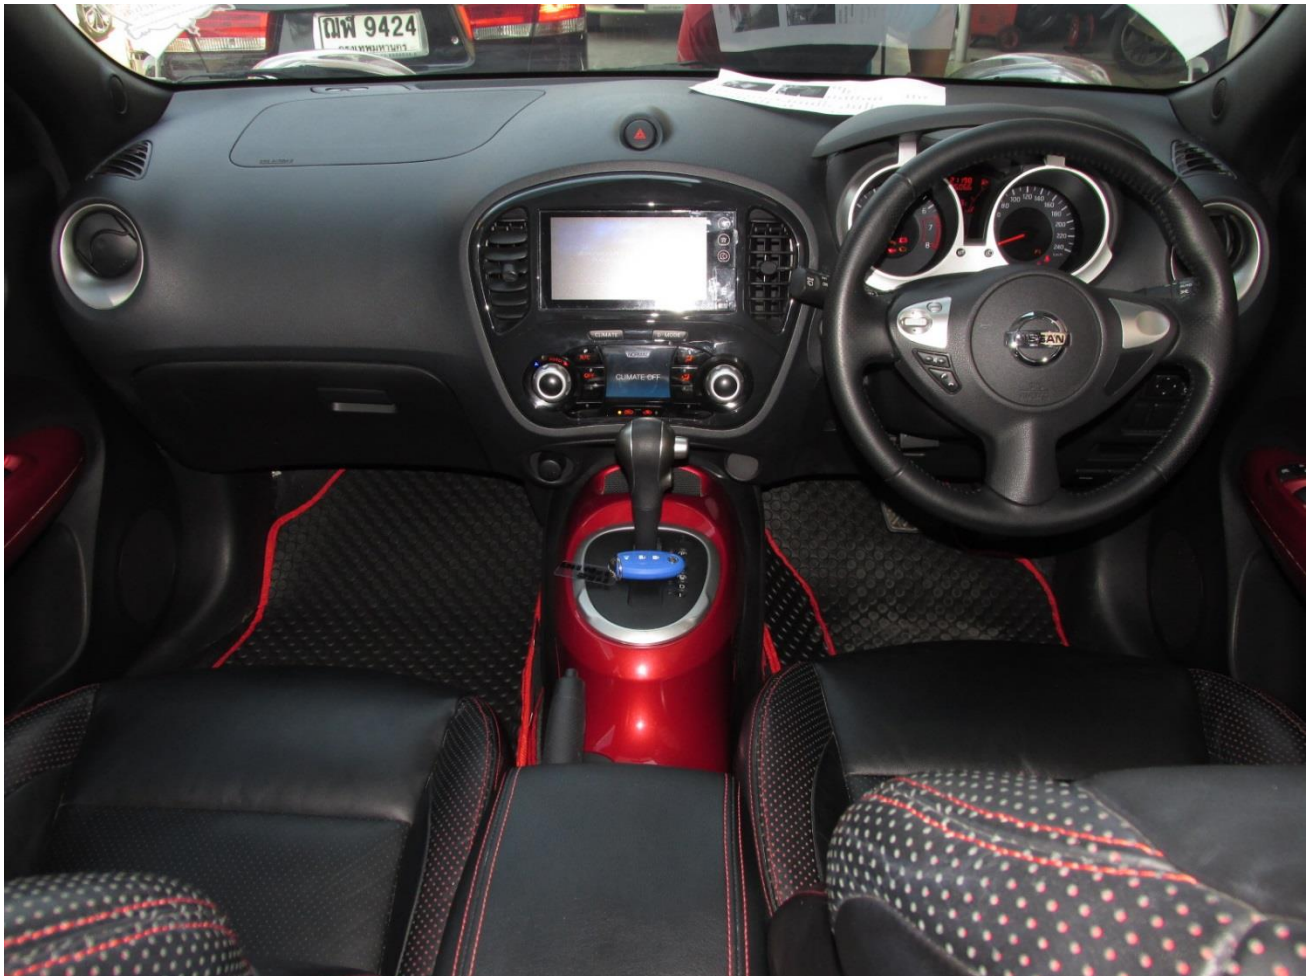
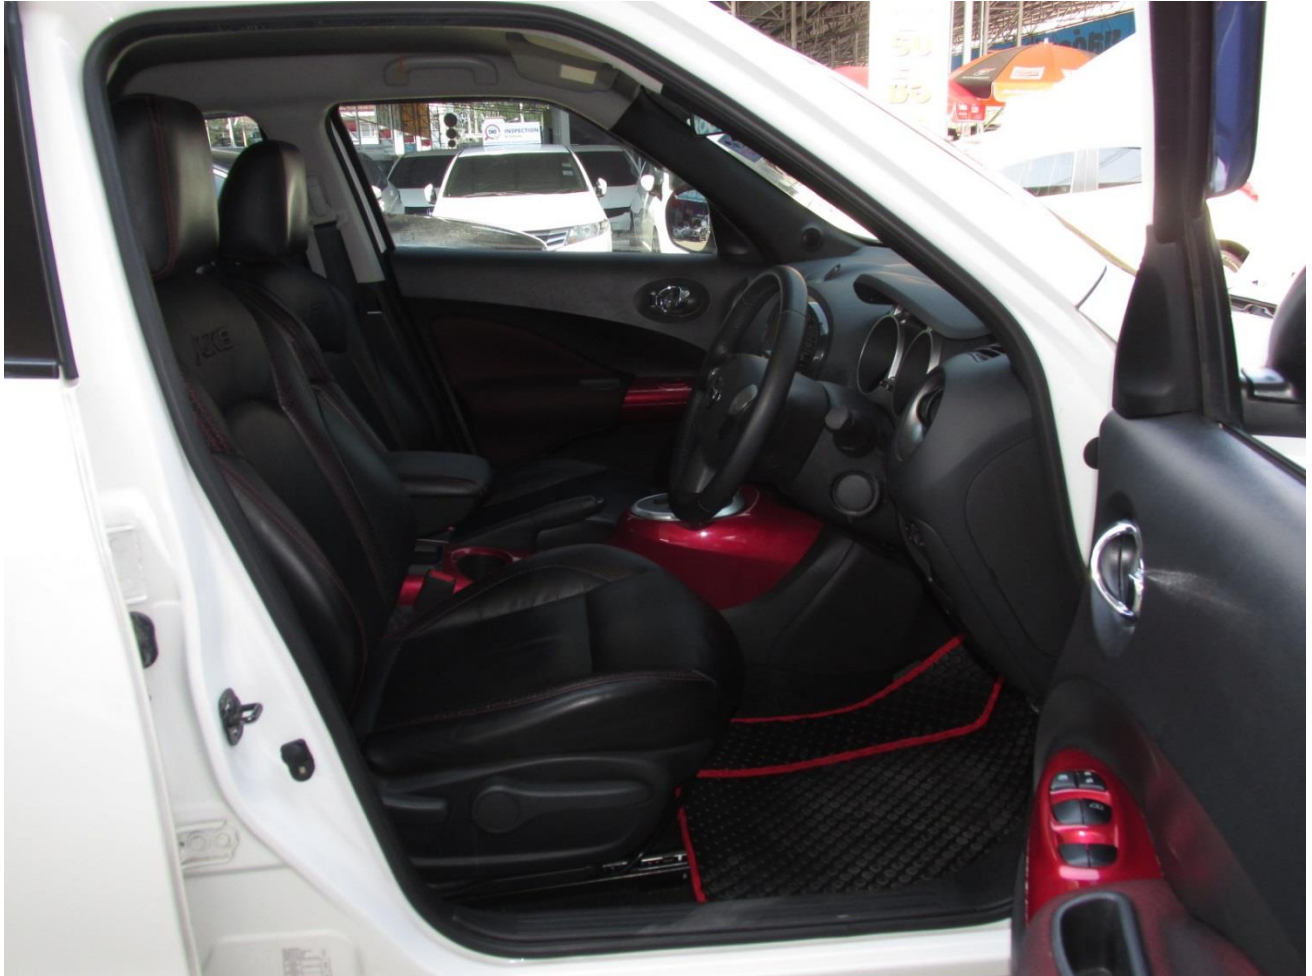
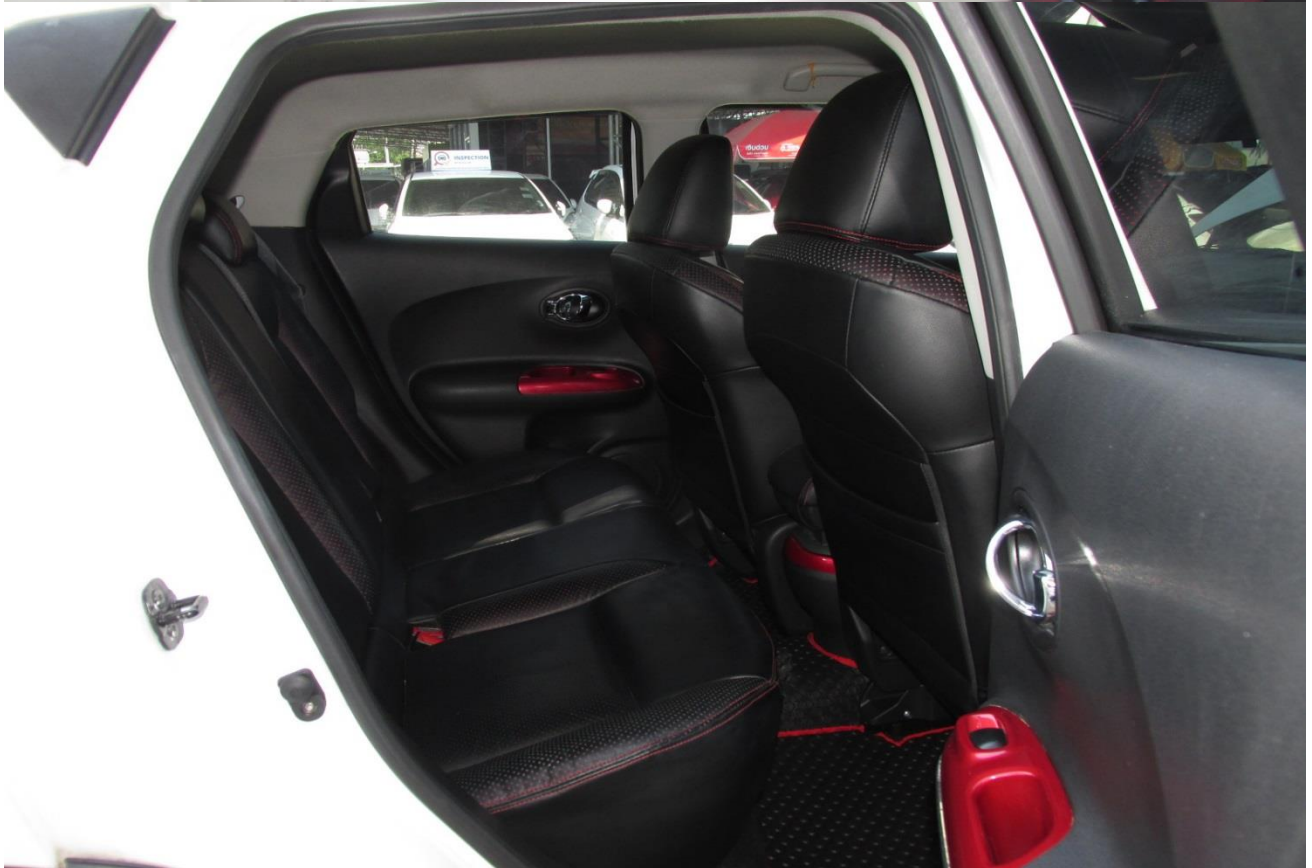
### ภาพภายในด้านหน้า หลัง และ จุดบกพร่อง - Interior Visual Details (Front, Rear and/or Defect):

ที่นั่ง สภาพ Seat Appearance	สภาพดีตามอายุการใช้งาน
 	การทำงาน การปรับ และการล็อคเบาะ Seat Adjust functional	ทำงานได้ดี
 	สภาพ รางได้เบาะ Seat slide adjust rail	สภาพดีตามอายุการใช้งาน
 	เข็มขัดนิรภัย Seat Belts	สภาพดีตามอายุการใช้งาน
 	แผงคอนโซล Other Trims	สภาพดีตามอายุการใช้งาน
 	เครื่องเสียงภายในรถ Radio/ Multiplayer	เปิด-ปิด ปกติ
 	ลำโพง Speaker working	ทำงานปกติ
 	ไล่ฝ้ากระจกหลัง Rear Window Demister	สภาพดีไม่พบรอยขาด
 	อุปกรณ์ทำความเย็นและความร้อน Air Condition/Heater	ทำงานปกติ
 	ชุดปัดน้ำฝน และระบบฉีดน้ำ Washers & Wipers	ทำงานปกติ
 	แตร Horn	ทำงานปกติ
 	บานพับ และกลอนประตู Doors, Locks & Hinges	สภาพดีเหมาะสมกับอายุการใช้งาน
 	การเปิดประตูจากด้านใน Door Handle (inside)	ทำงานได้ดี
 	สภาพยางขอบประตู Weather Strip	สภาพดีเหมาะสมกับอายุการใช้งาน
 	การทำงานของกระจก Window Operation	ทำงานเปิด-ปิด ปกติ

หน้าปัดและมาตรวัด ปรกติ หรือ มีไฟ โชนหรือไม่มี Dash Warning Lights & Gauges	ไม่มีไฟโชน

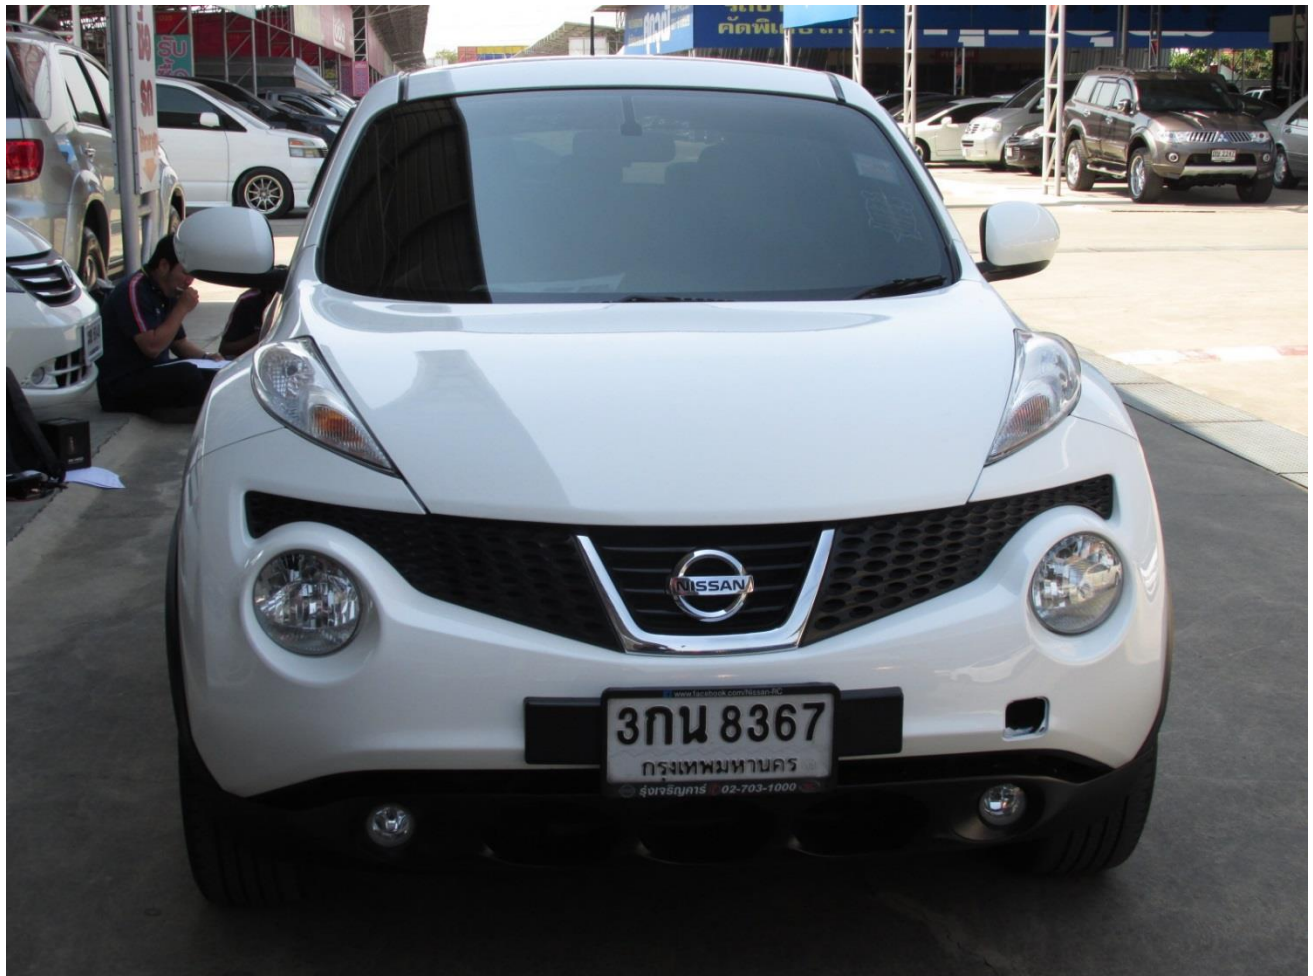
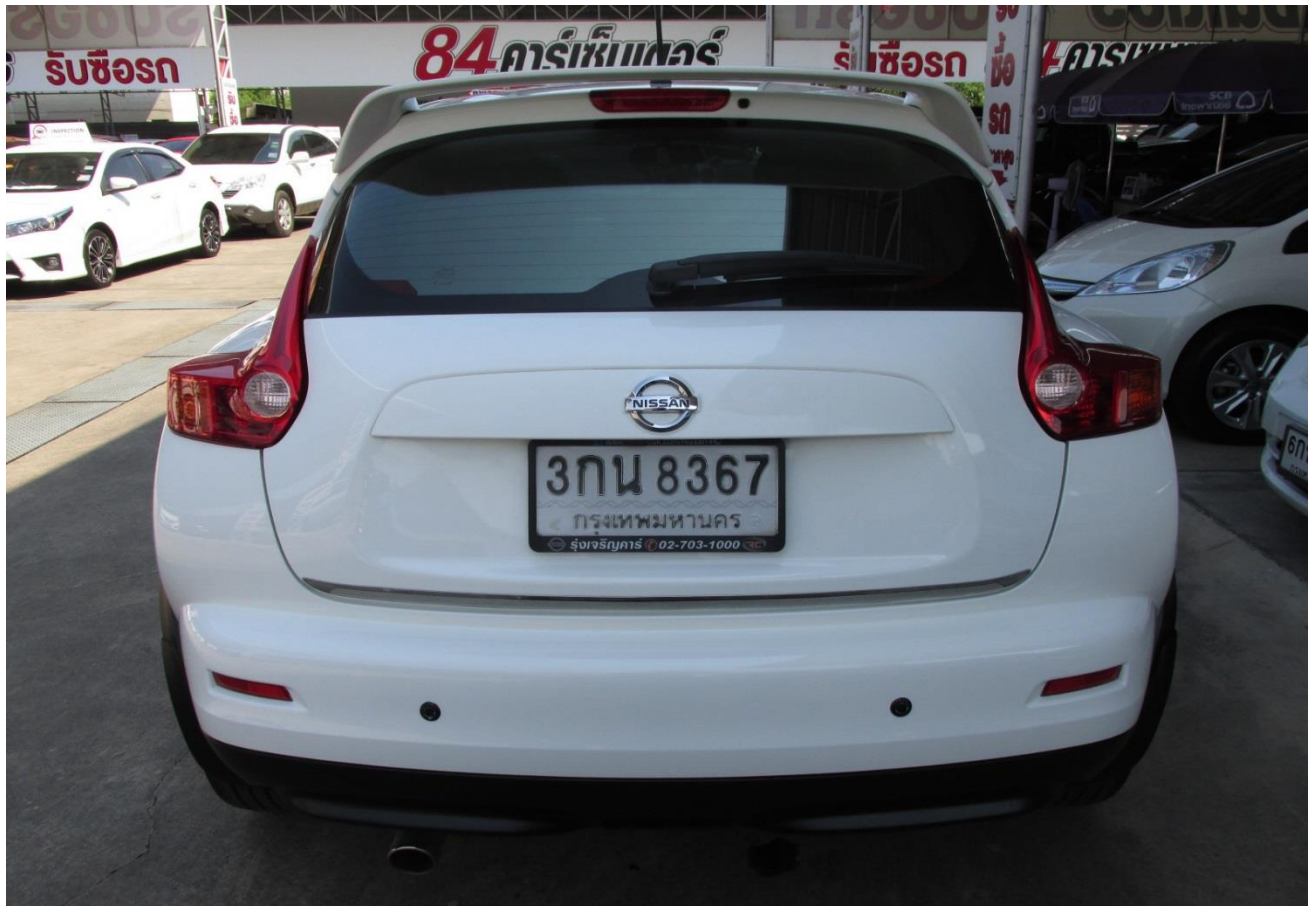
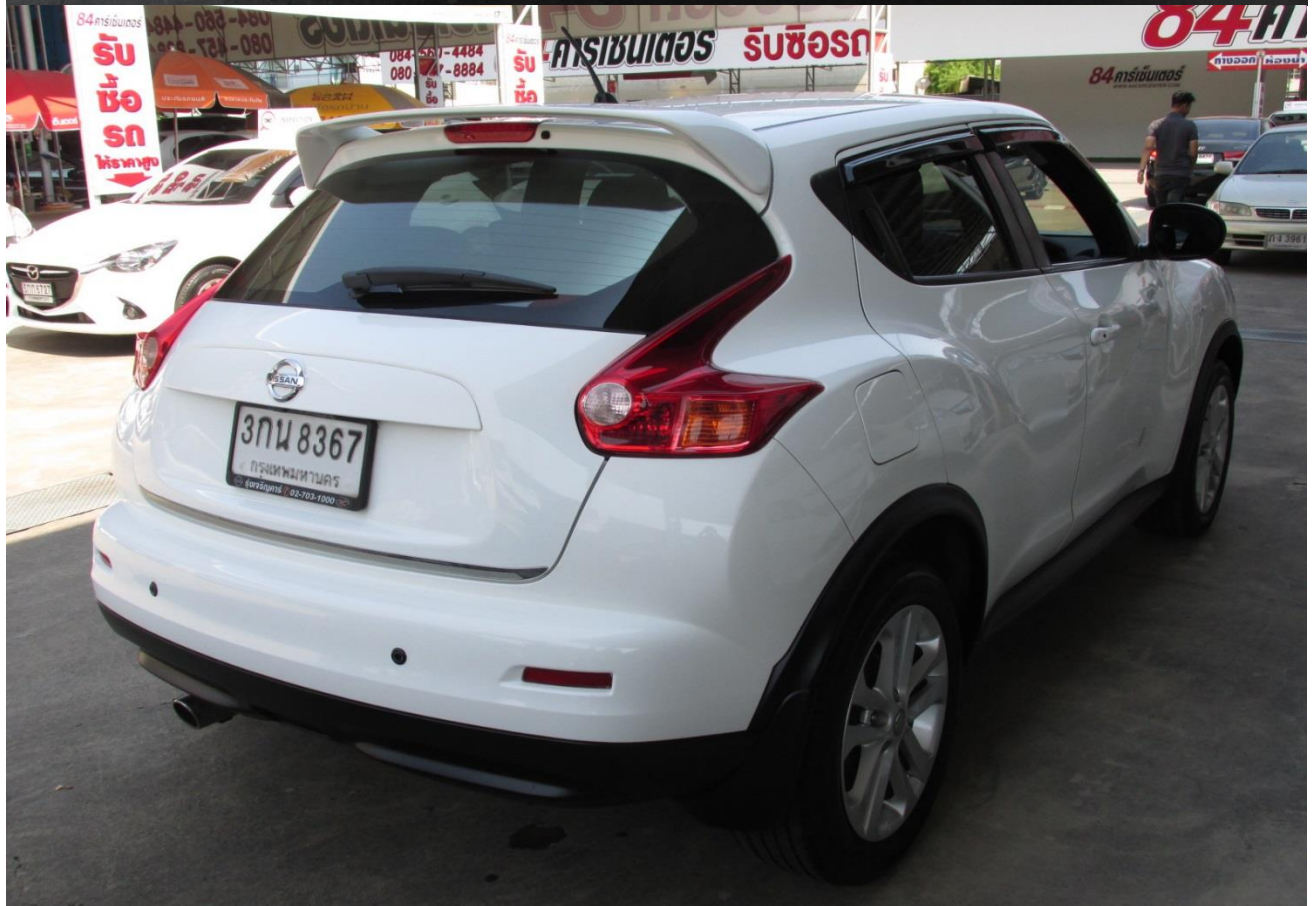
### ภาพภายนอก - Exterior Visual Details:

กันชนหน้า Front Bumper	สภาพดี

สภาพรวมของโครงสร้างแชสซี Chassis Frames & Members Appearance	สภาพดี

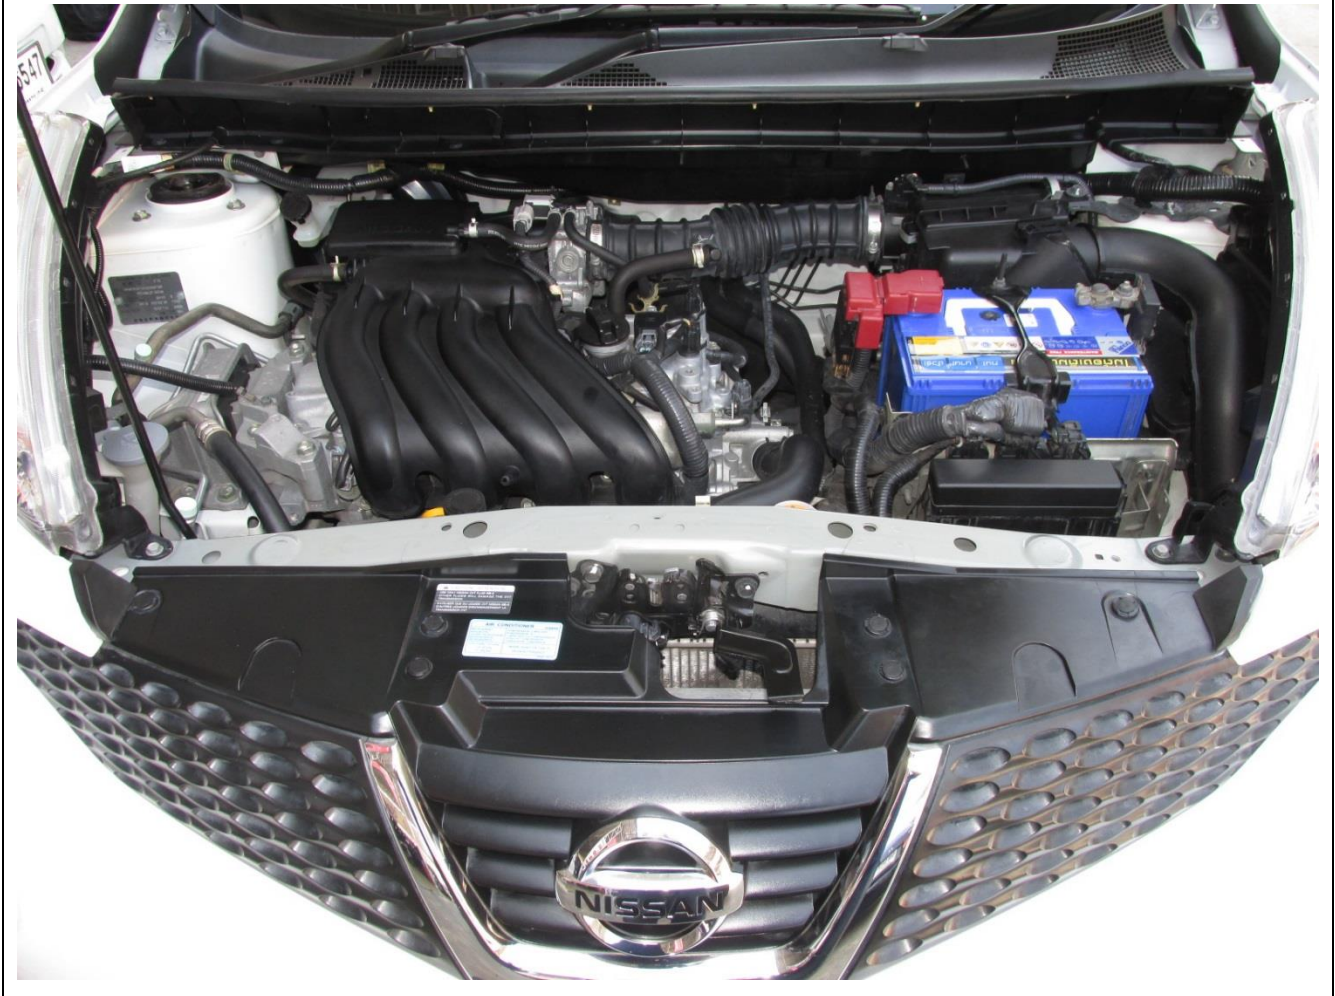
ภาพห้องเครื่อง - Engine Bay Visual Details

เครื่องยนต์ไม่พบการรั่วซึม No any leak on engine	ใช่

การรั่วไหลของน้ำมัน Fluid Leaks	ไม่มี

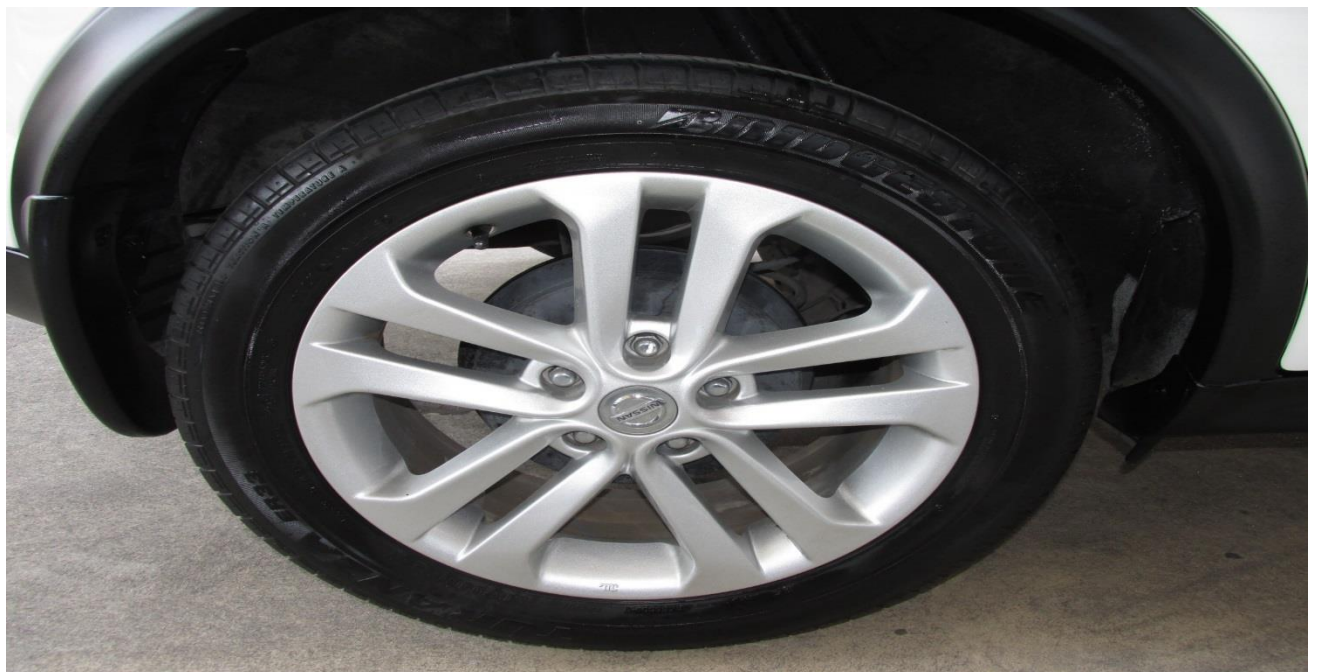
### ภาพโดยรวมของยาง ล้อ และ เบรค - Tyres, Wheels & Brakes Visual Details:

สภาพยางรถยนต์, เดือน/ปี ผลิต Tyres Appearance, Year	ปียางผลิต 1115 ยางสภาพดี
 	สภาพล้อรถ Wheel Rims Appearance	สภาพดีตามอายุการใช้งาน
 	ยางอะไหล่ และล้อ Spare Tyre & Rim	มีประจำรถ
 	ก้ามเบรค และท่อน้ำมัน Brake Hose Callipers & Pipes	สภาพปกติไม่พบการรั่วซึม

ผ้าเบรค (หน้า/หลัง) Brake Pads (Front/Rear)	สภาพดีตามอายุการใช้งาน

จานเบรค Brake Discs (Front/Rear)	ควรเจียจานเบรคครั้งต่อไปที่เปลี่ยนผ้าเบรค
