# Vehicle Inspection Report

ยี่ห้อ/รุ่น (Brand/Model): NISSAN TEANA 2.5XV	วันที่ตรวจสอบรถยนต์ (Date of Inspection): 07-08-62
หมายเลขตัวถัง (VIN): MNTBCAL33Z0003522	เลขคำขอบริการ (Job No.): I018/0232-051
หมายเลขเครื่องยนต์ (Engine No.): QR25 058820L	Vehicle Picture:

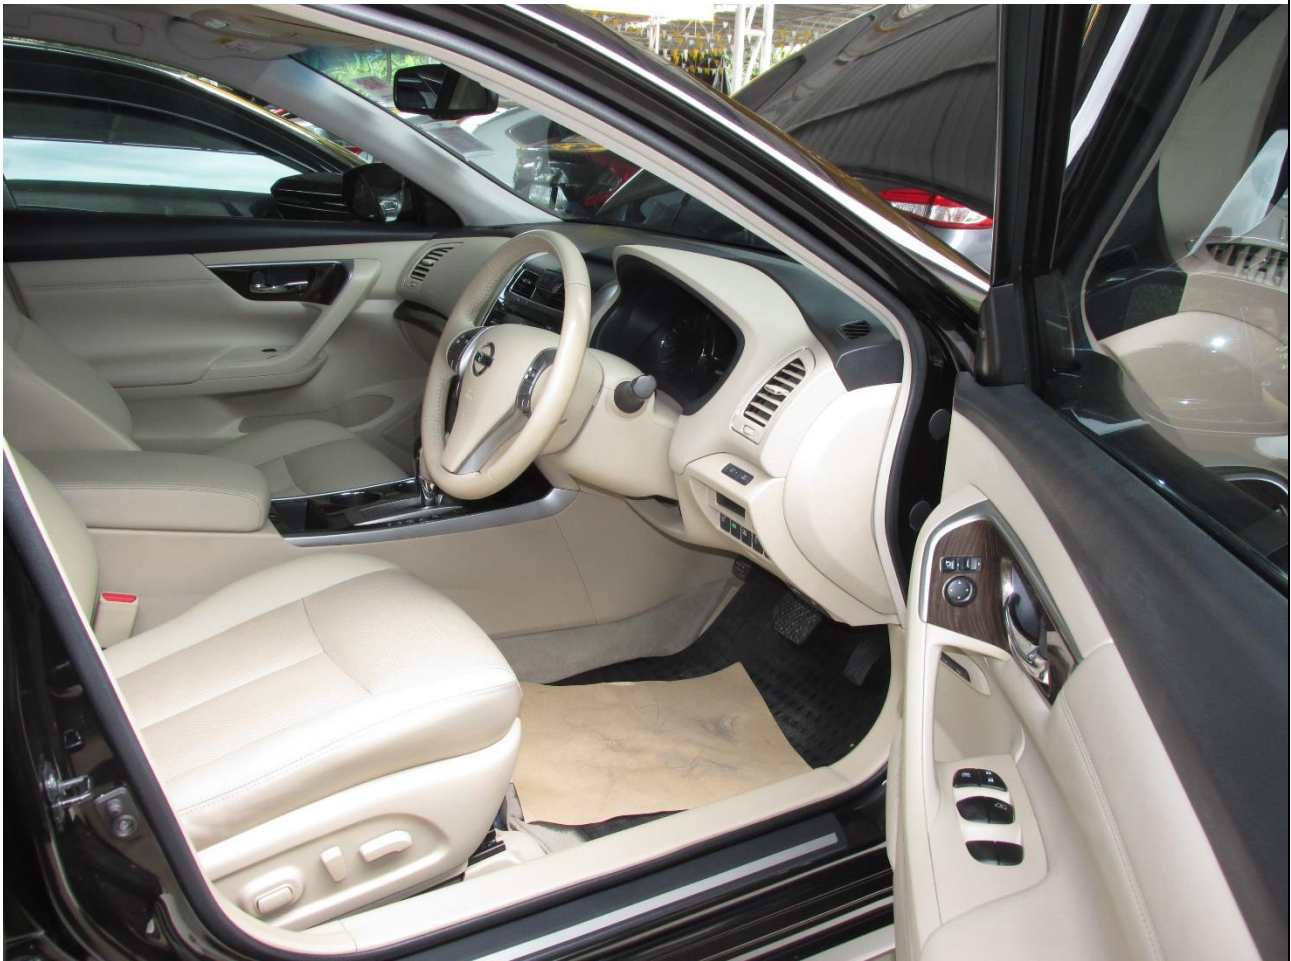
### ภาพภายในด้านหน้า หลัง และ จุดบกพร่อง - Interior Visual Details (Front, Rear and/or Defect)

ที่นั่ง สภาพ Seat Appearance	สภาพดีตามอายุการใช้งาน
 	การทำงาน การปรับ และการล็อค เบาะ Seat Adjust functional	ทำงานได้ดี
 	สภาพ รางใต้เบาะ Seat slide adjust rail	สภาพดีตามอายุการใช้งาน
 	เข็มขัดนิรภัย Seat Belts	สภาพดีตามอายุการใช้งาน
 	แผงคอนโซลหน้า Other Trims	สภาพดีตามอายุการใช้งาน
 	เครื่องเสียงภายในรถ Radio/ Multiplayer	เปิด-ปิด ปกติ
 	ลำโพง Speaker working	ทำงานปกติ
 	ไล่ฝ้ากระจกหลัง Rear Window Demister	สภาพดีไม่พบรอยขาด
 	อุปกรณ์ปรับอากาศทำความเย็นและ ความร้อน Air Condition/Heater	ทำงานปกติ
 	ชุดปัดน้ำฝน และระบบฉีดน้ำกระจก Washers & Wipers	ทำงานปกติ
 	แตร Horn	ทำงานปกติ
 	บานพับ และกลอนประตู Doors, Locks & Hinges	สภาพดีเหมาะสมกับอายุการใช้งาน
 	การเปิดประตูจากด้านใน Door Handle (inside)	ทำงานได้ดี
 	สภาพยางขอบประตู Weather Strip	สภาพดีเหมาะสมกับอายุการใช้งาน
 	การทำงานของกระจกเลื่อนไฟฟ้า Window Operation	ทำงานเปิด-ปิด ปกติ

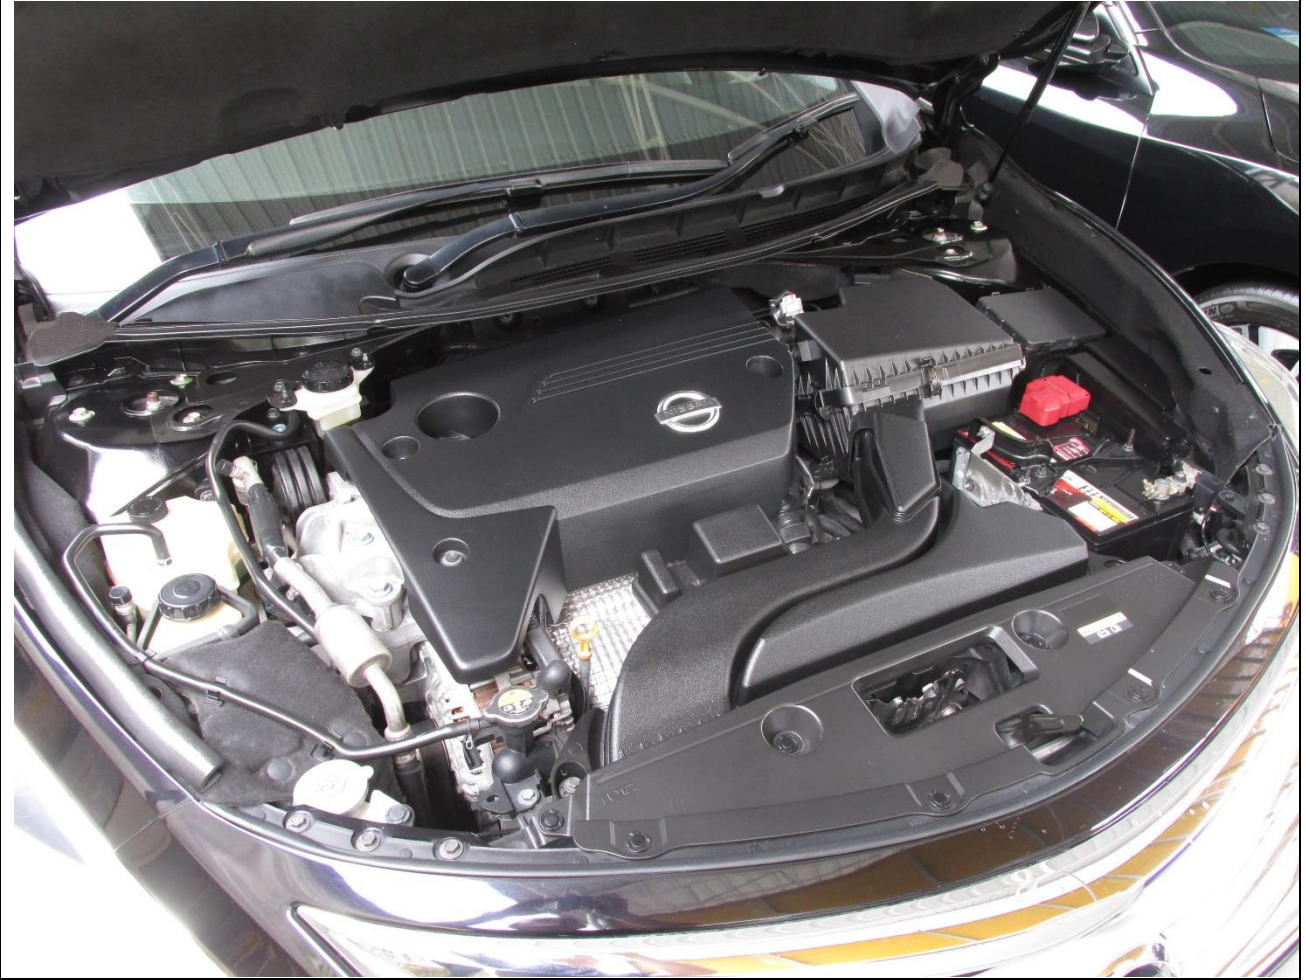
ภาพห้องเครื่อง - Engine Bay Visual Details

เครื่องยนต์ไม่พบการรั่วซึม No any leak on engine	ใช่

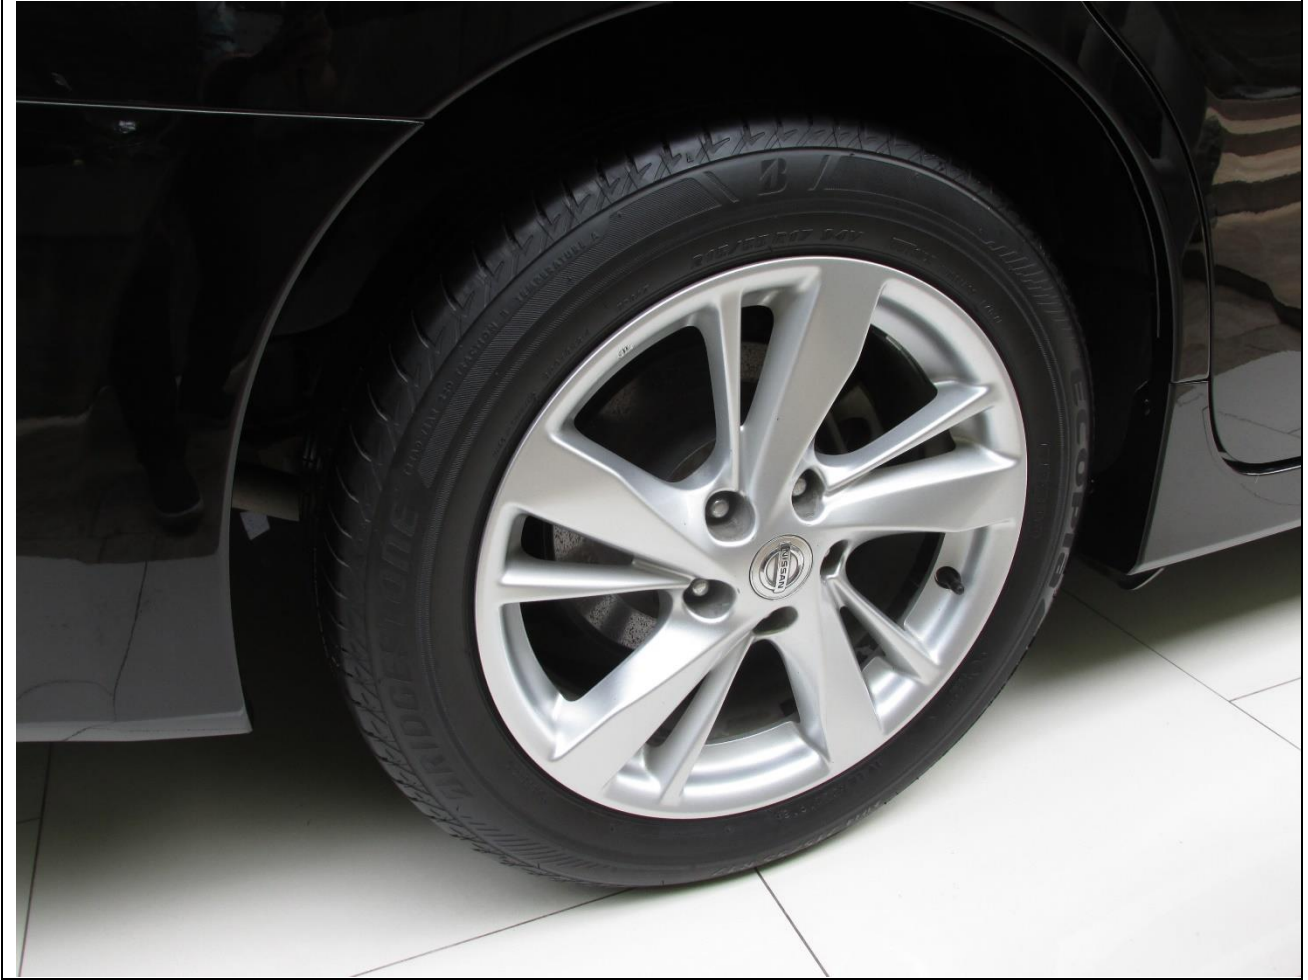
ภาพโดยรวมของยาง ล้อ และ เบรค - Tyres, Wheels & Brakes Visual Details:

สภาพยางรถยนต์, สัปดาห์/ปี ผลิต Tyres Appearance, Year	1918 ยางสภาพดี
 	สภาพล้อ,ฝาครอบล้อ Wheel Rims Appearance	สภาพดีตามอายุการใช้งาน
 	ล้อ และยางอะไหล่ Spare Tyre & Rim	มีประจำรถ
 	คาลิปเปอร์เบรค และท่อน้ำมัน Brake Hose Callipers & Pipes	สภาพปกติไม่พบการรั่วซึม
 	ผ้าดิสเบรค (หน้า/หลัง) Brake Pads (Front/Rear)	สภาพดีตามอายุการใช้งาน
 	จานดิสเบรค(หน้า/หลัง) Brake Discs (Front/Rear)	ควรเจียจานเบรคครั้งต่อไปที่เปลี่ยนผ้าเบรค
 	ดรัมเบรคล้อหลัง Brakes and Drums any No Leakage	N/A
 	การทำงานของเบรคมือ Park Brake function	ระยะการทำงานปกติ
 	คำแนะนำอื่นๆ Other	N/A

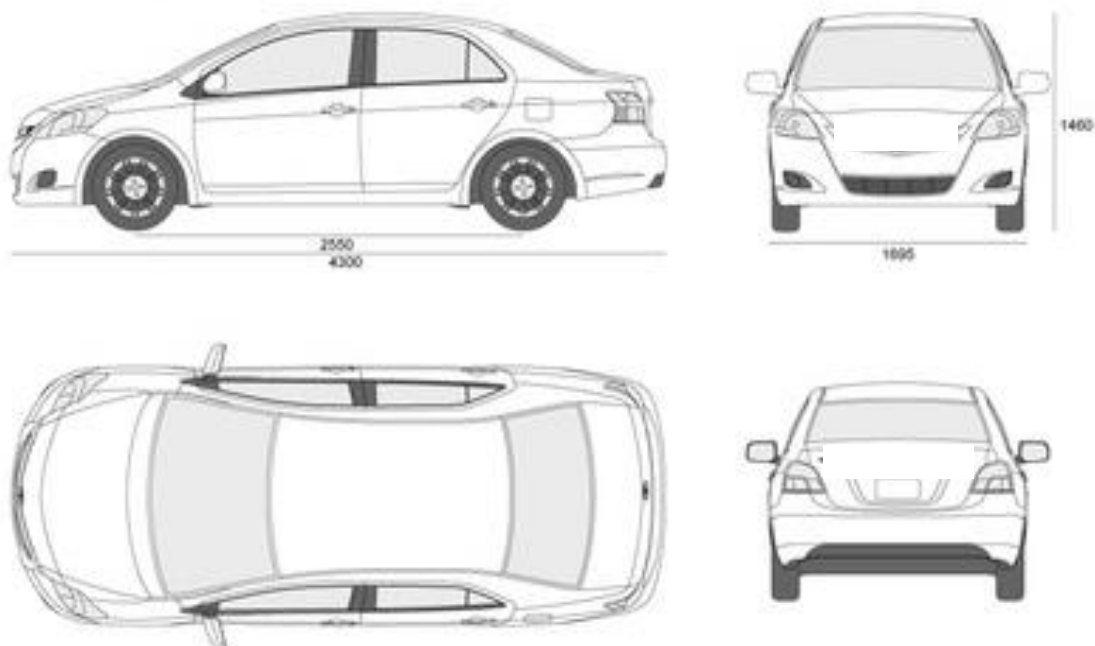
ความหนาสีรถบรกดเก้ง 3,4 และ 5 ประตู - Paint Thickness on 3,4 and 5 door car:

ชิ้นส่วนยานยนต์ (Car Part)	ความหนาสี Paint Thickness (µm)			
	P1	P2	P3	Average
Front Wing (RH)	113	103	109	108
Front Wing (LH)	170	168	160	166
Front Door (RH)	142	142	138	141
Front Door (LH)	84	101	100	95
Rear Door (RH)	153	164	158	158
Rear Door (LH)	128	149	150	142

ชิ้นส่วนยานยนต์ (Car Part)	ความหนาสี Paint Thickness (µm)			
	P1	P2	P3	Average
Rear Wing (RH)	217	210	185	204
Rear Wing (LH)	146	144	160	150
Front Bumper				
Rear Bumper				
Bonnet	273	200	265	246
Roof	70	92	90	84
Boot/Tail Gate	86	88	91	88
