TOYOTA Corolla Altis 1.6 G

Feb 20, 2023

INSPECTION  
BY ONE2CAR

## Vehicle Inspection Report สรุปผลการตรวจสภาพรถ (Inspection Summary)

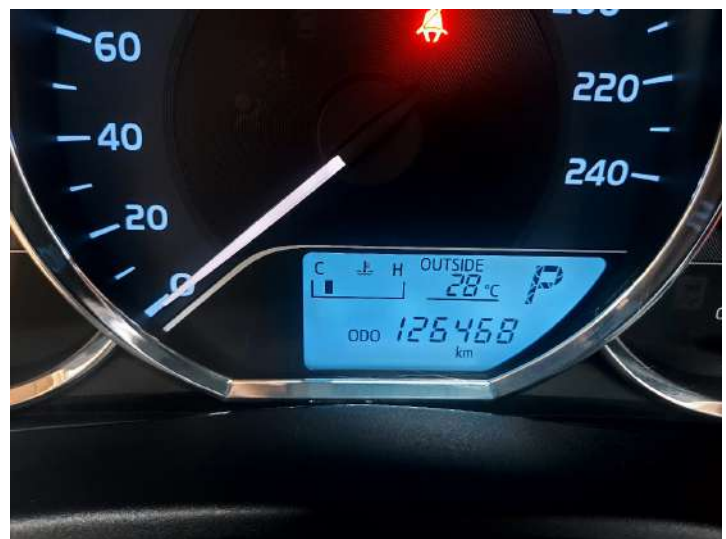
### รูปเลขไมล์ (Mileage Picture): ▾

126468

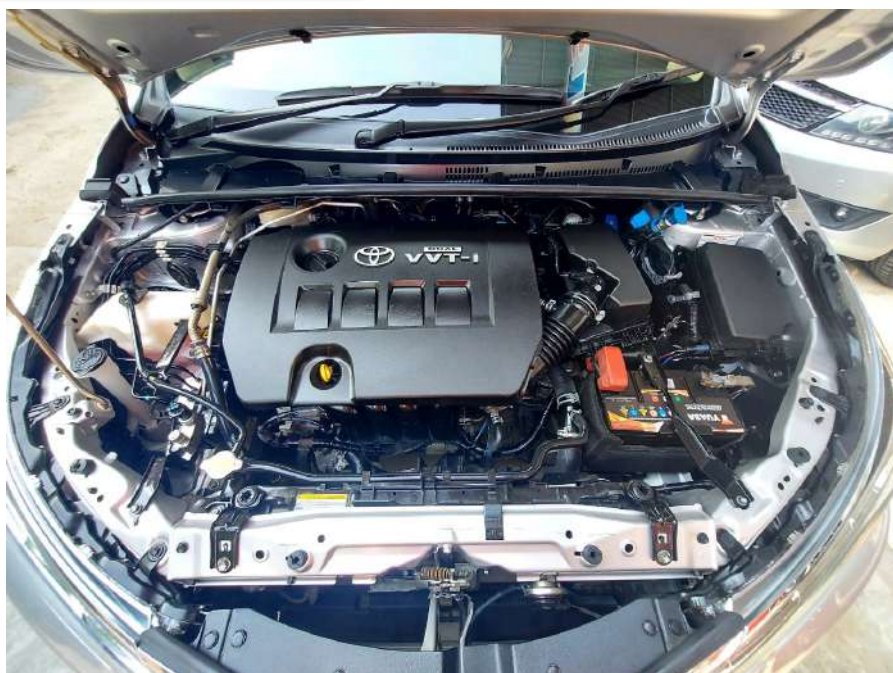
### ภาพห้องเครื่อง

4.1 เครื่องยนต์ไม่พบการรั่วซึม No any leak on engine

4.10 การรั่วไหลของน้ำมัน Fluid Leaks

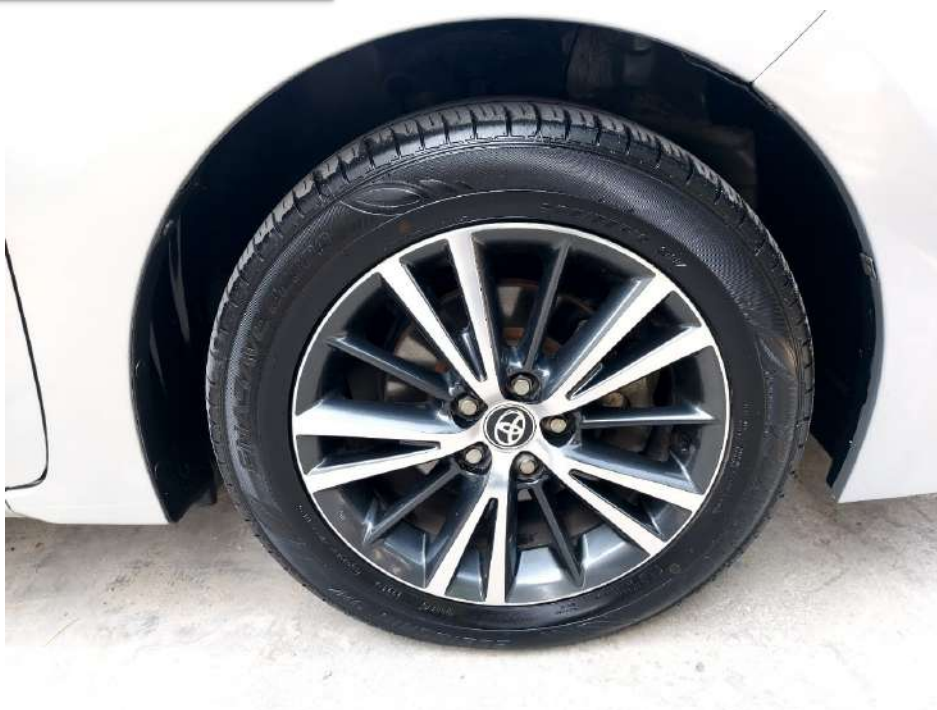
#### ขอบยาง ล้อ

5.1 สภาพยางรถยนต์, สัปดาห์/ปี ผลัด Tires Appearance, Year

25/21

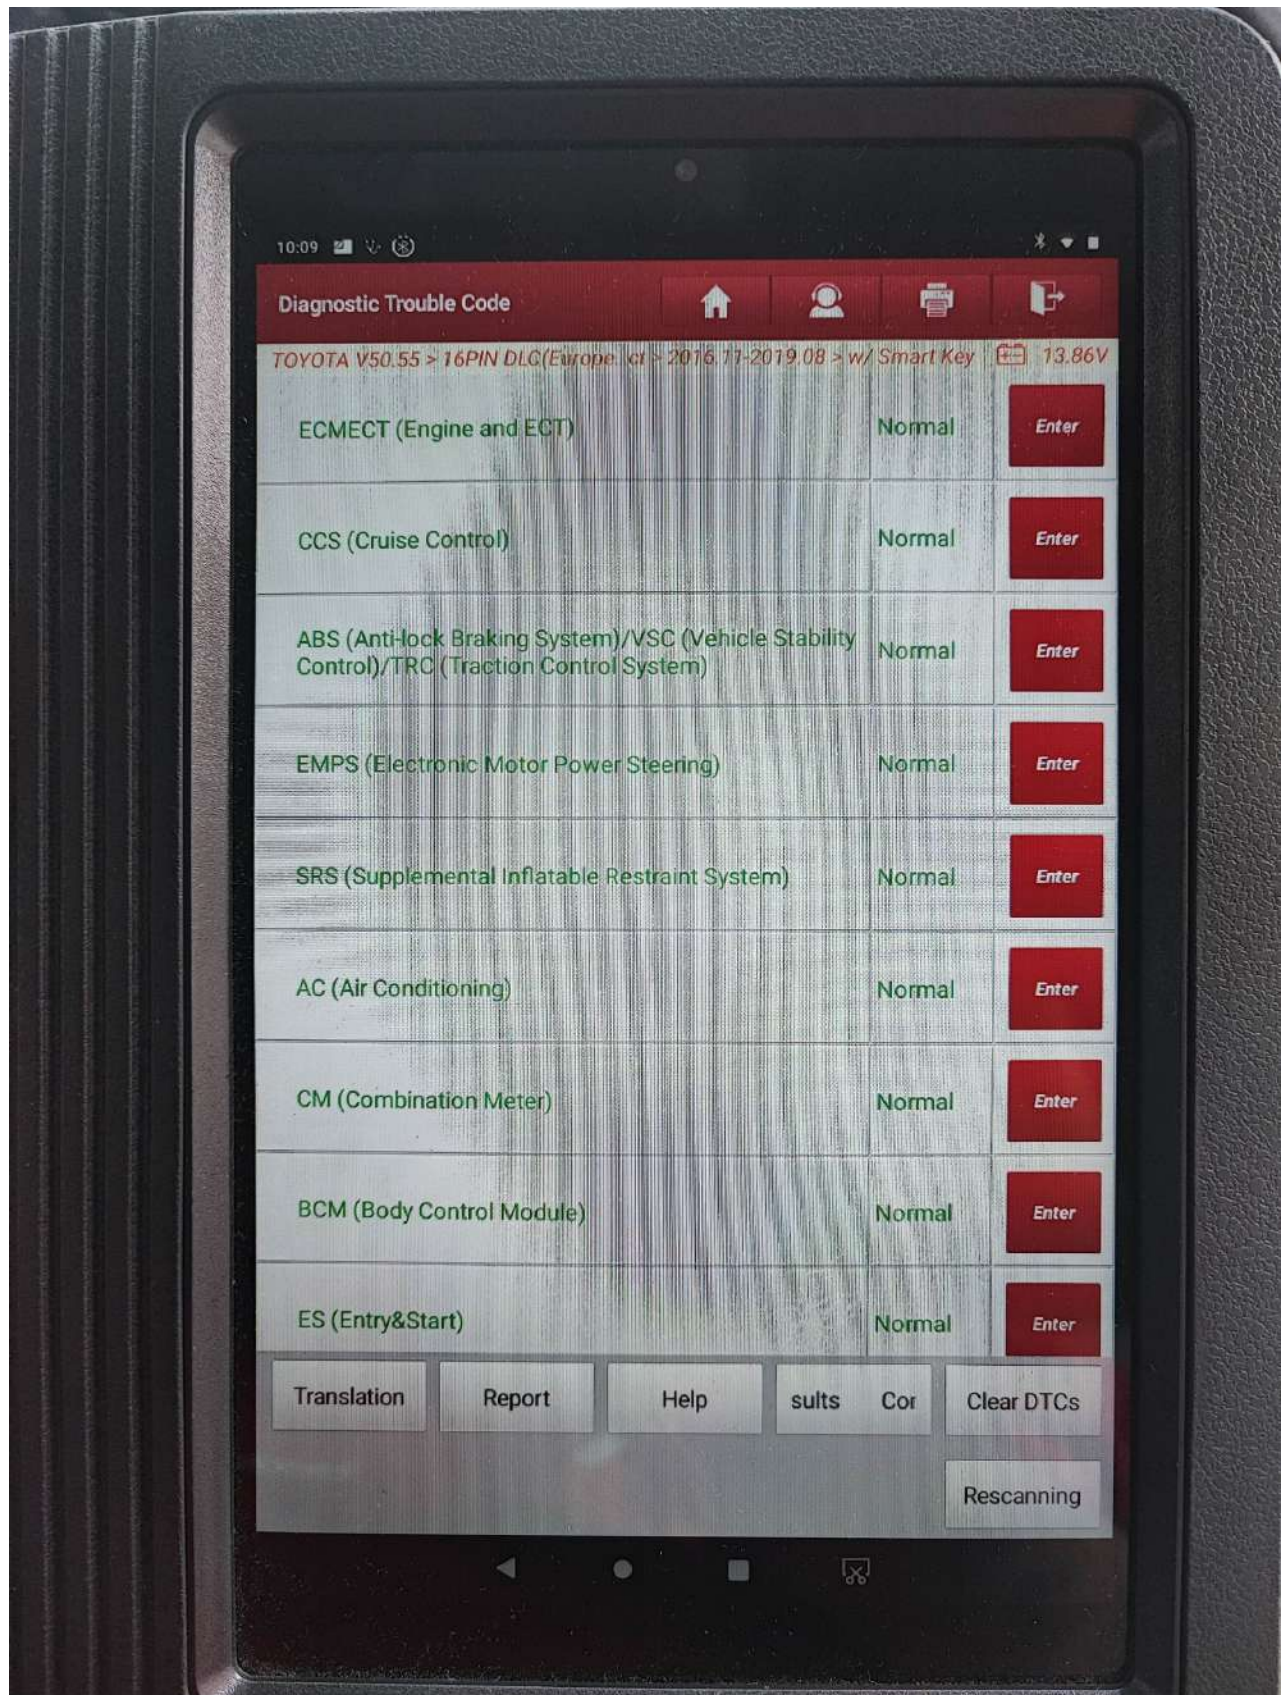
ภาพ OBD

1.5 การวินิจฉัยผ่านทาง OBD On-Board Diagnostics (OBD)

2.17 การวินิจฉัยผ่านทาง OBD2 On-Board Diagnostics (OBD)
