1023/0357-1

Toyota Yaris 1.2 G

Nov 22, 2023

Vehicle Inspection Report สรุปผลการตรวจสภาพรถ (Inspection Summary)

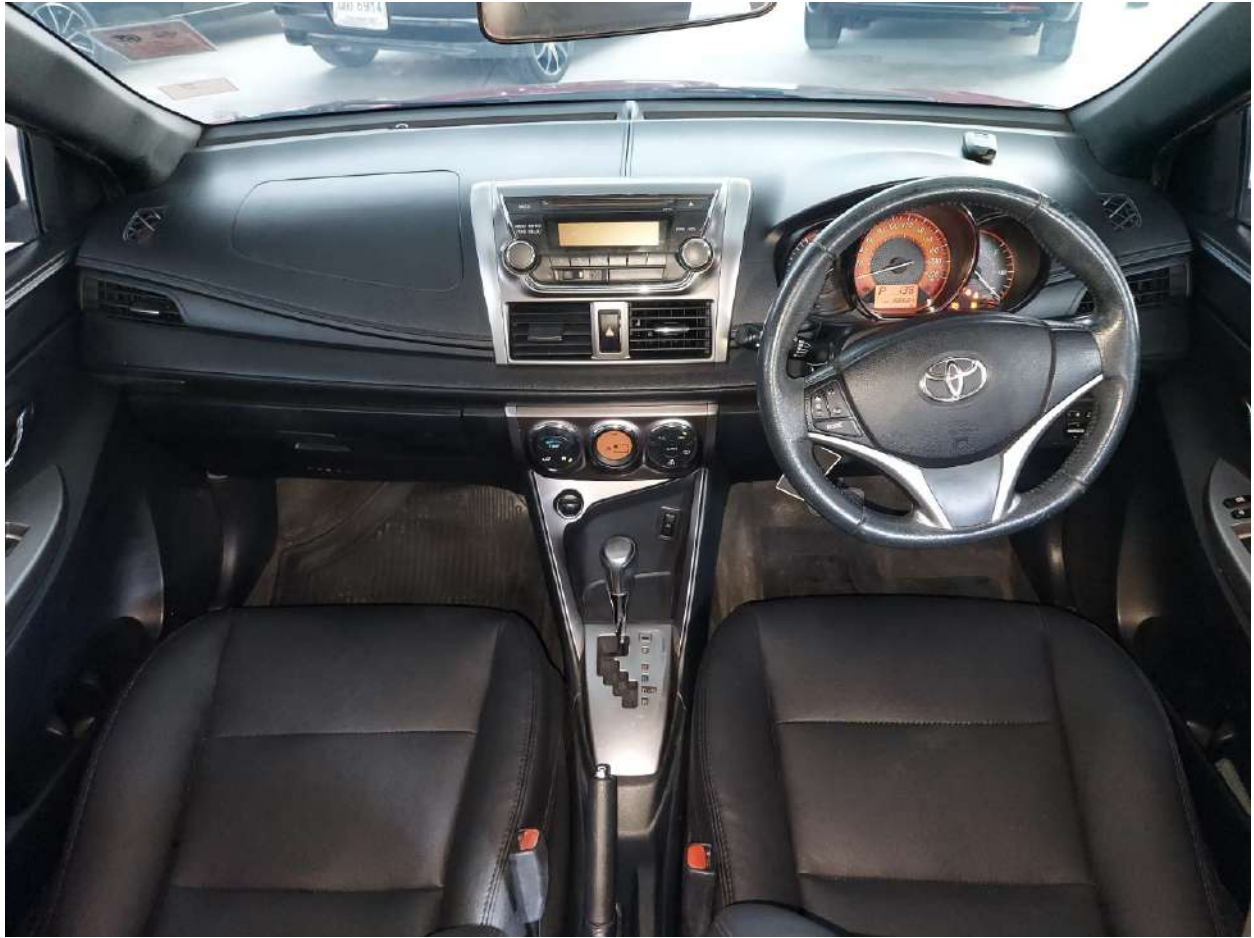
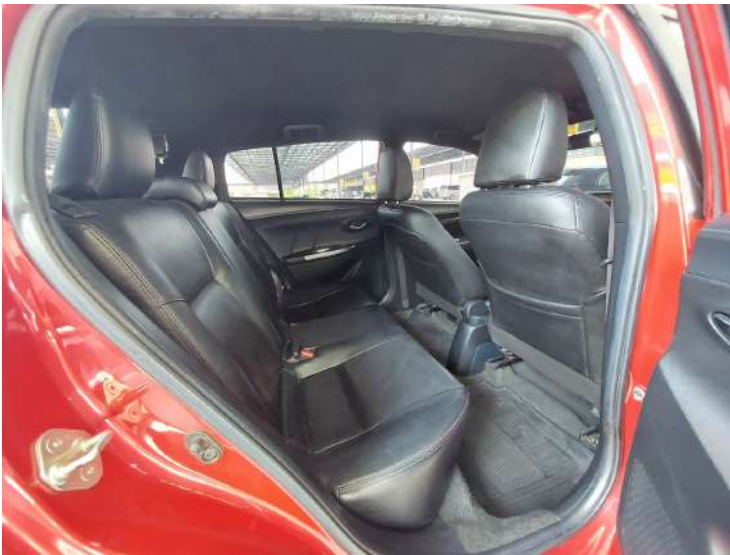
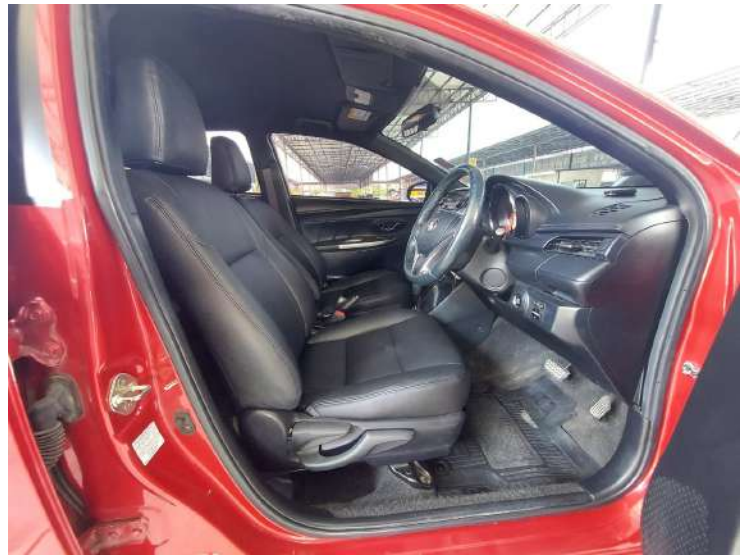
ภาพภายใน

รายการตรวจ 4 รายการ	สถานะ
2.1 สภาพที่นั่ง Seat Appearance	ดี (Good)
2.2 การทำงาน การปรับ และการล็อกเบาะ Seat Adjust functional	ดี (Good)
2.3 สภาพรางไต่เบาะ Seat slide adjust rail	ดี (Good)
2.4 เข็มขัดนิรภัย Seat Belts	ดี (Good)
