**1023/0388-9**

Toyota Hilux Revo 2.4 SMARTCAB E

Dec 13, 2023

# Vehicle Inspection Report สรุปผลการตรวจสภาพรถ (Inspection Summary)

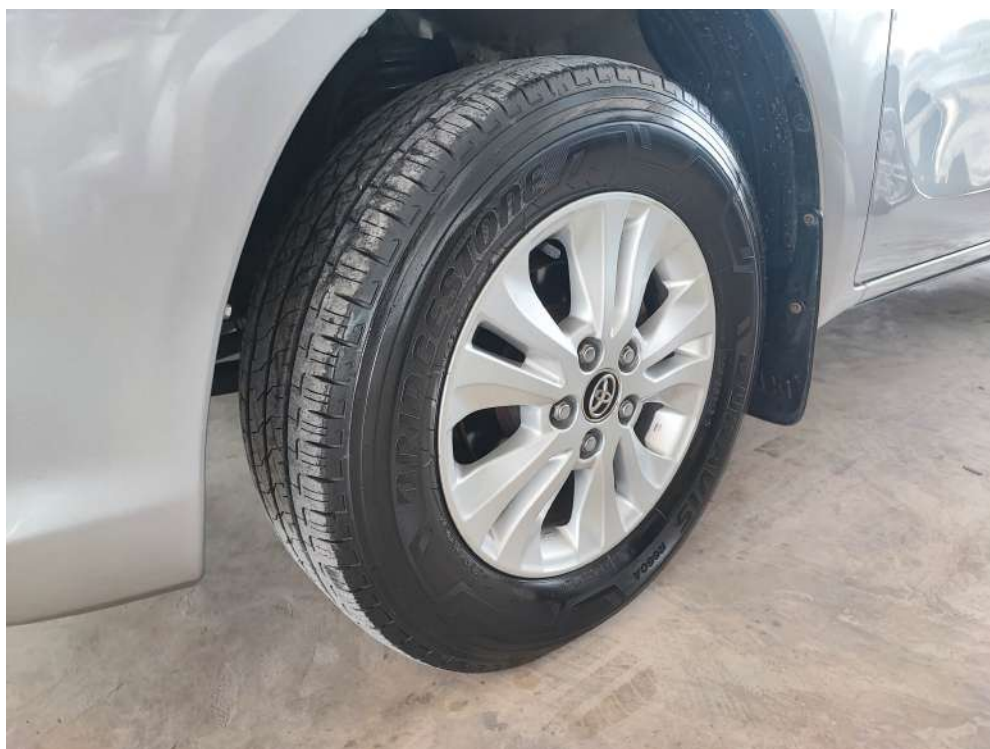
### ขอบยาง ล้อ

| รายการตรวจ 8 รายการ | สถานะ |
|---|---|
| 5.1 สภาพยางรถยนต์, สัปดาห์/ปี ผลิต Tires Appearance, Year | พอใช้ (Fair) |

35/19
