Vehicle Inspection Report

สรุปผลการตรวจสอบ (Inspection Summary)

ยี่ห้อ/รุ่น (Brand/Model): BENZ C200 CGI BE	วันที่ตรวจสอบรถยนต์ (Date of Inspection): 22.6.61
หมายเลขตัวถัง (VIN): WDD204048 6L 060358	เลขคำขอบริการ (Job No.): I018/018-049
หมายเลขเครื่องยนต์ (Engine No.): 271860 30 504910	Vehicle Picture:  
ปีที่ผลิต (Build Date): 2012	
สีรถ (Color): ดำ	
ระยะการใช้งาน(Mileage): 96871	
หมายเลขทะเบียน (No. Plate): 2กข 4858	
วันครบกำหนดชำระภาษี (Registration Expiry): 19 มิ.ย 61	
ชื่อลูกค้า (Customer Name): วิสารอโต้คาร์ (กาญจนภิเษก)	
ที่อยู่(Address):	
โทรศัพท์ (Tel):	
สถานที่ตรวจสอบรถ (Inspection Place): วิสารอโต้คาร์ (กาญจนภิเษก)

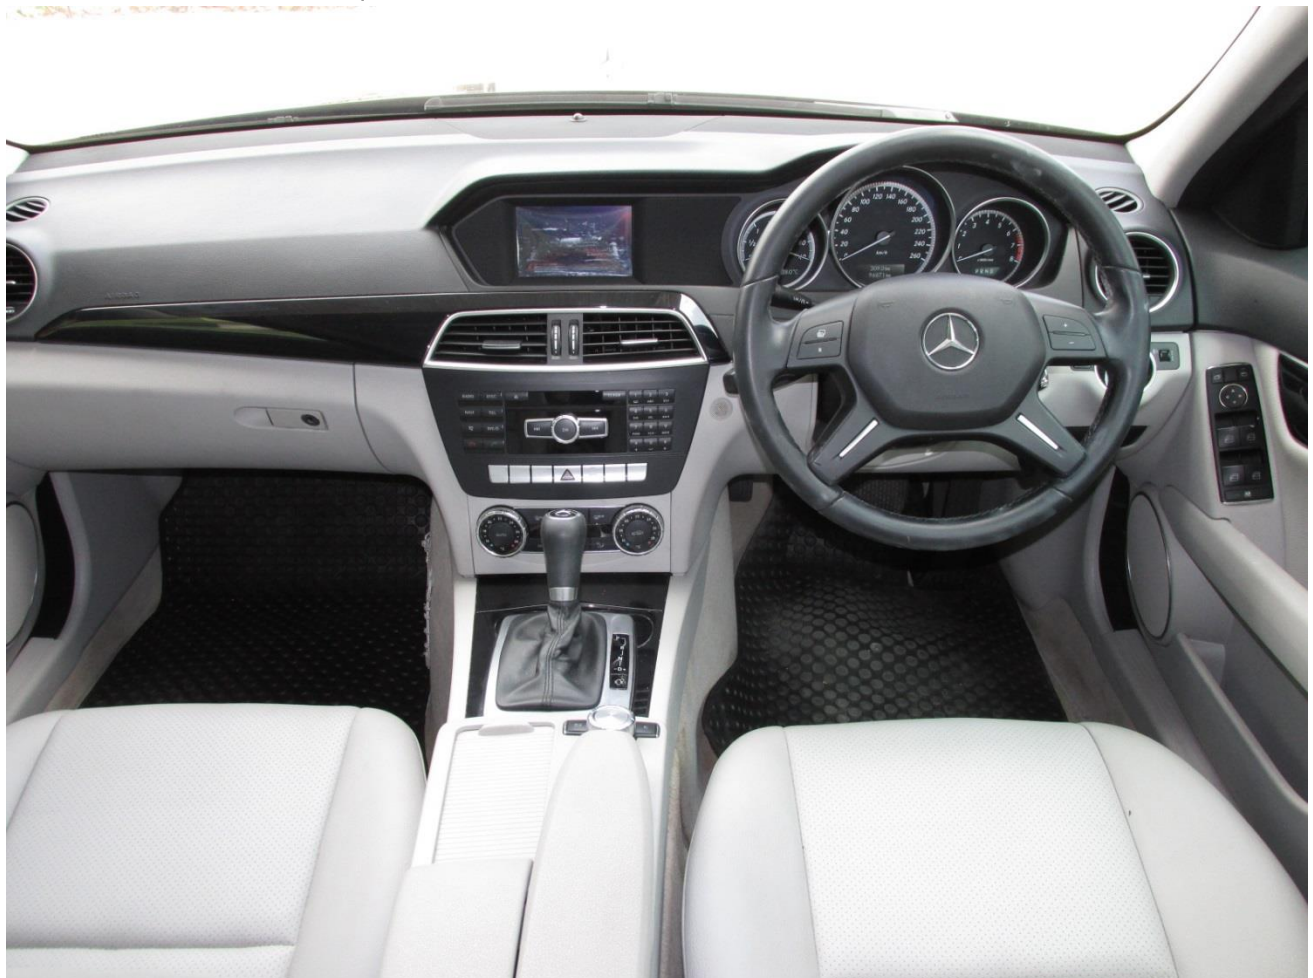
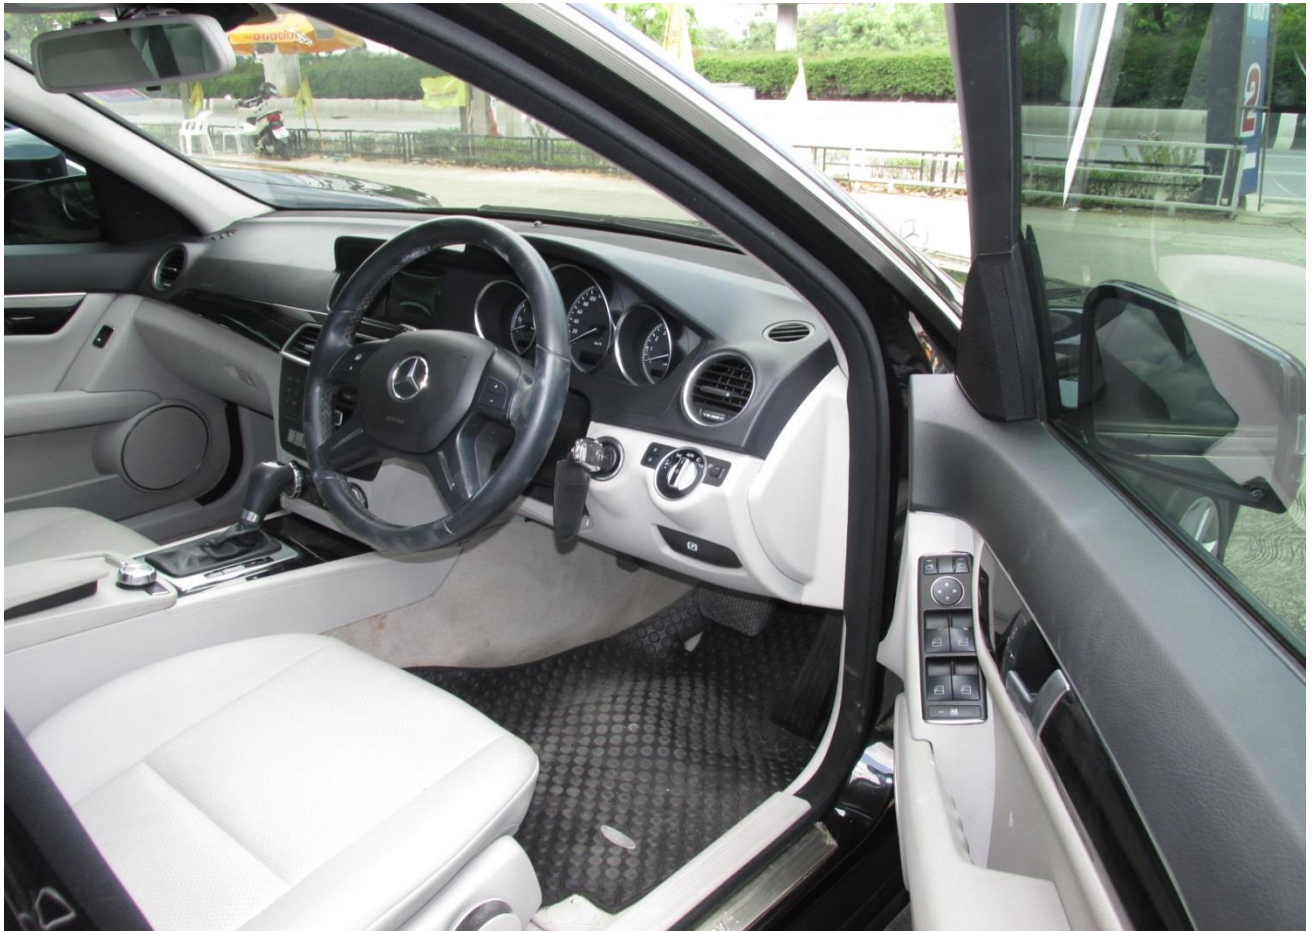
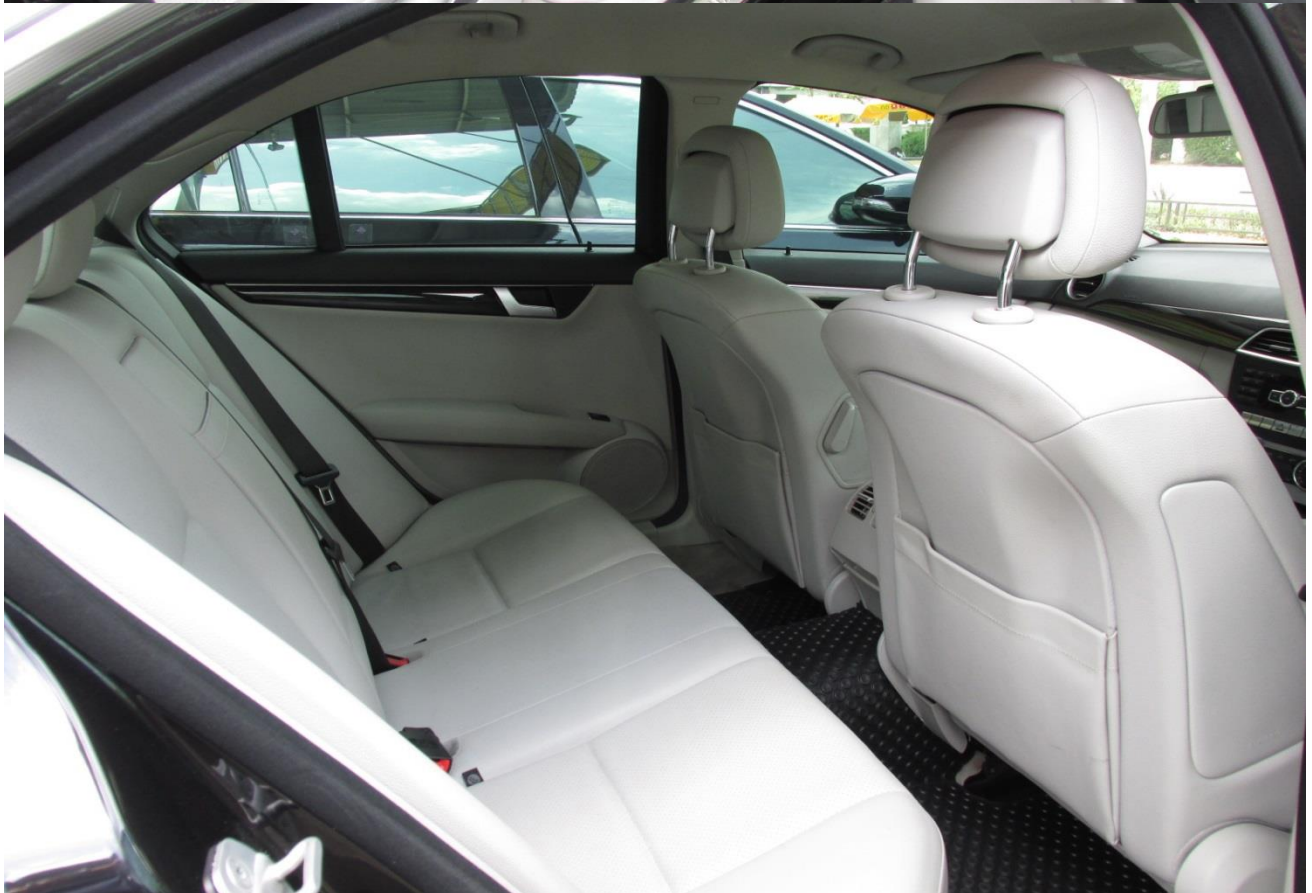
ภาพภายในด้านหน้า หลัง และ จุดบกพร่อง - Interior Visual Details (Front, Rear and/or Defect):

ที่นั่ง สภาพ Seat Appearance	สภาพดีตามอายุการใช้งาน
 	การทำงาน การปรับ และการล็อกเบาะ Seat Adjust functional	ทำงานได้ดี
 	สภาพ รางได้เบาะ Seat slide adjust rail	สภาพดีตามอายุการใช้งาน
 	เข็มขัดนิรภัย Seat Belts	สภาพดีตามอายุการใช้งาน
 	แผงคอนโซลหน้า Other Trims	สภาพดีตามอายุการใช้งาน
 	เครื่องเสียงภายในรถ Radio/ Multiplayer	เปิด-ปิด ปกติ
 	ลำโพง Speaker working	ทำงานปกติ
 	ไดร์ฟกระจกหลัง Rear Window Demister	สภาพดีไม่พบรอยขาด
 	อุปกรณ์ปรับอากาศทำความเย็นและ ความร้อน Air Condition/Heater	ทำงานปกติ
 	ชุดปัดน้ำฝน และระบบฉีดน้ำกระจก Washers & Wipers	ทำงานปกติ
 	แตร Horn	ทำงานปกติ
 	บานพับ และกลอนประตู Doors, Locks & Hinges	สภาพดีเหมาะสมกับอายุการใช้งาน
 	การเปิดประตูจากด้านใน Door Handle (inside)	ทำงานได้ดี
 	สภาพยางขอบประตู Weather Strip	สภาพดีเหมาะสมกับอายุการใช้งาน
 	การทำงานของกระจกเลื่อนไฟฟ้า Window Operation	ทำงานเปิด-ปิด ปกติ

หน้าปัดและมาตรวัด ปกติ หรือ มีไฟ โชนหรือไม่มี Dash Warning Lights & Gauges	ไม่มีไฟโชน
 	การวินิจฉัยผ่านทาง OBD2 On-Board Diagnostics (OBD)	ปกติ
 	ระบบไฟส่องสว่าง All Lights System	ปกติ
 	สมุดคู่มือรถ Owner's Manual & Service Intervals	N/A
 	อื่นๆ เพิ่มเติม เช่น กลิ่น เศษกระดาษ Odor and Other	N/A

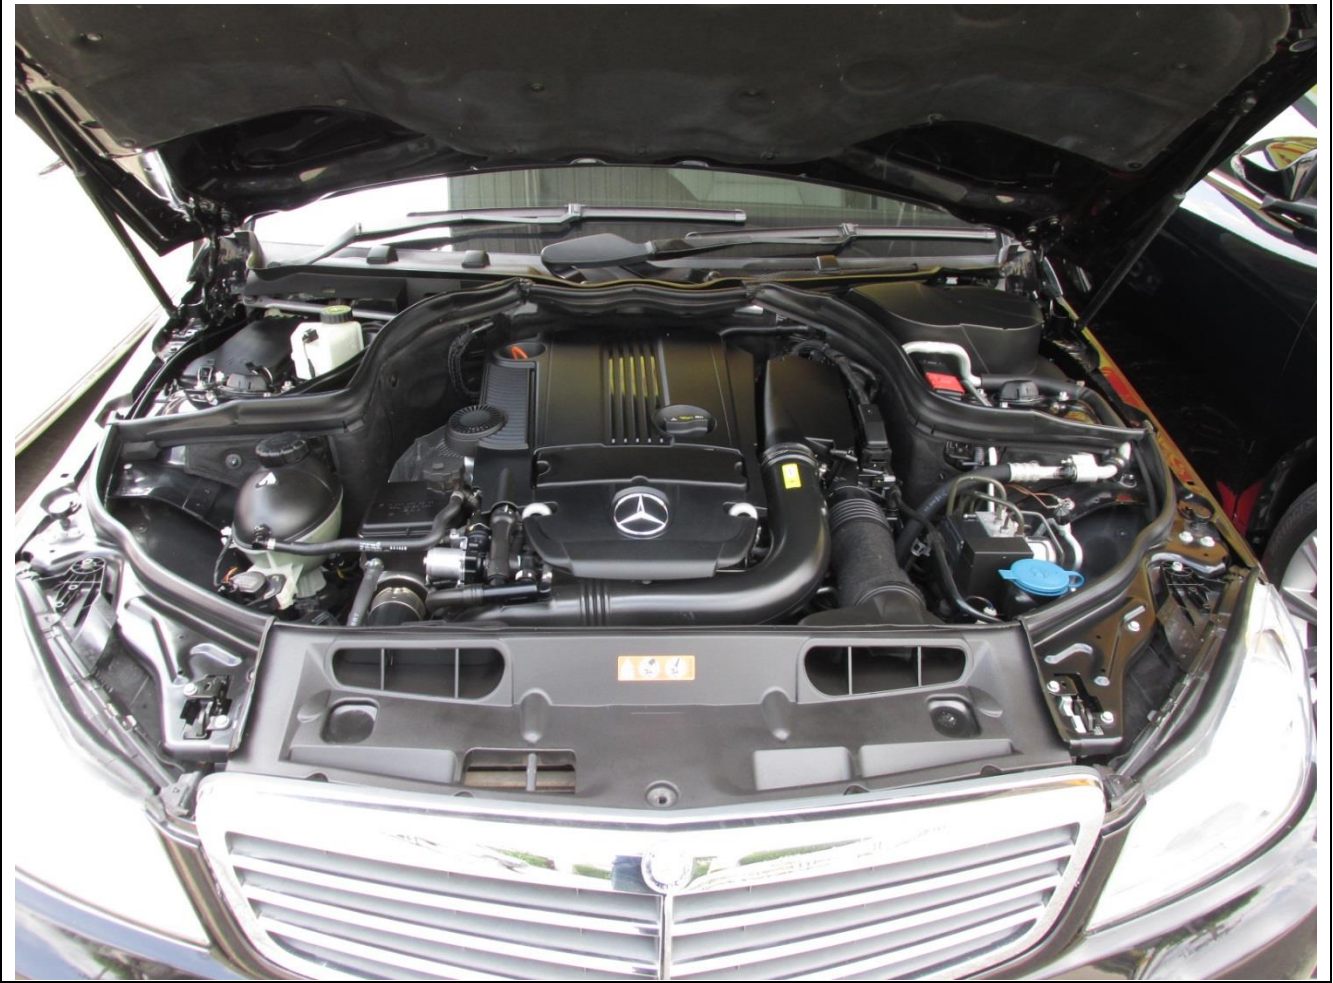
ภาพห้องเครื่อง - Engine Bay Visual Details:

แบตเตอรี่ไม่รั่ว และ ชุดยึด ไม่มีสนิม No any leak on battery and no corrosion on battery support bracket	สภาพดีตามอายุการใช้งาน																																					
 	การทดสอบ แบตเตอรี่ Battery Test	<table border="1"> <thead> <tr> <th colspan="2">Battery Test</th> </tr> </thead> <tbody> <tr> <td>Voltage</td> <td>12.41 V</td> </tr> <tr> <td>Rating</td> <td>580 CCA</td> </tr> <tr> <td>Current</td> <td>594 CCA</td> </tr> <tr> <td>Internal resistance</td> <td>4.56 mΩ</td> </tr> <tr> <td>State of Charge</td> <td>61 %</td> </tr> <tr> <td>State of Health</td> <td>95 %</td> </tr> <tr> <td>Status</td> <td>Great</td> </tr> <tr> <td>Test Date</td> <td>22.6.61</td> </tr> </tbody> </table>	Battery Test		Voltage	12.41 V	Rating	580 CCA	Current	594 CCA	Internal resistance	4.56 mΩ	State of Charge	61 %	State of Health	95 %	Status	Great	Test Date	22.6.61	<table border="1"> <thead> <tr> <th colspan="2">Charging System Test at 2000 rpm</th> </tr> </thead> <tbody> <tr> <td>Voltage</td> <td>13.13 V</td> </tr> <tr> <td>Status</td> <td>Normal</td> </tr> <tr> <th colspan="2">Start System Test</th> </tr> <tr> <td>Start Voltage</td> <td>9.85 V</td> </tr> <tr> <td>Status</td> <td>Normal</td> </tr> <tr> <th colspan="2">Max. Load Test at 2000 rpm</th> </tr> <tr> <td>Max. Load Voltage</td> <td>14.32</td> </tr> <tr> <td>Status</td> <td>Normal</td> </tr> </tbody> </table>	Charging System Test at 2000 rpm		Voltage	13.13 V	Status	Normal	Start System Test		Start Voltage	9.85 V	Status	Normal	Max. Load Test at 2000 rpm		Max. Load Voltage	14.32	Status	Normal

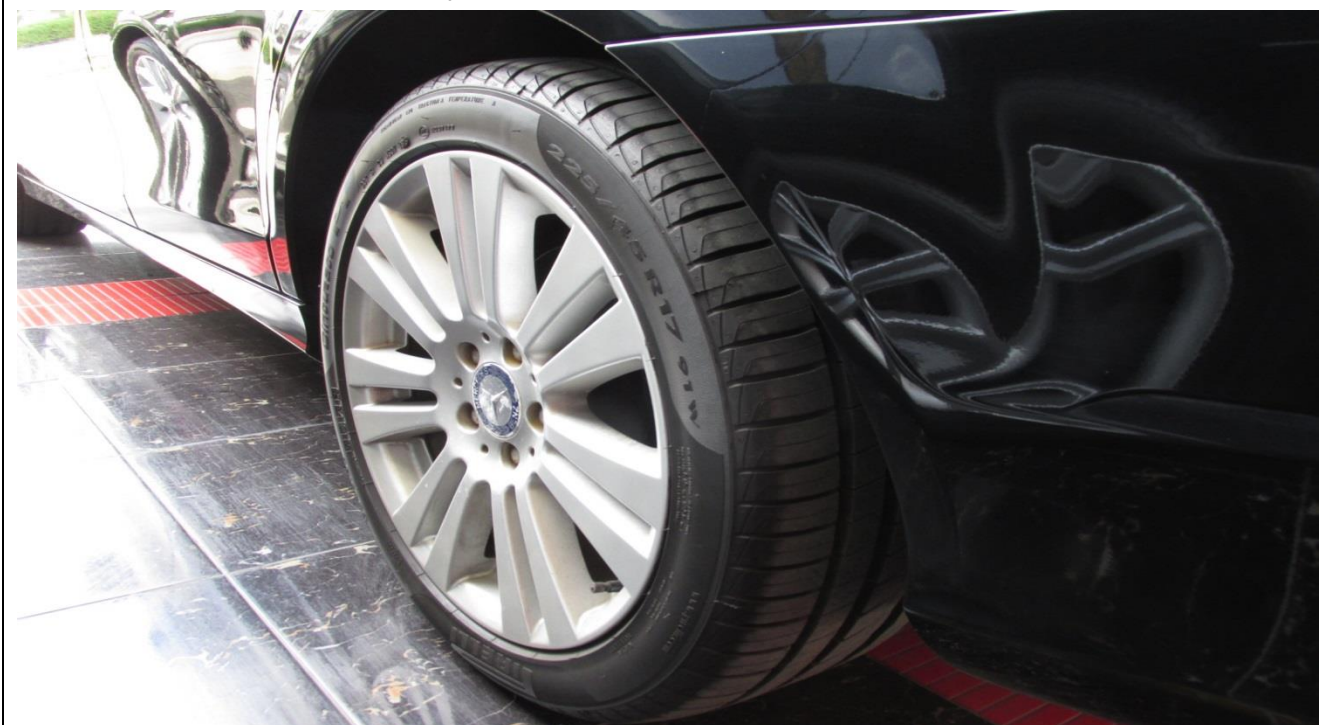
ภาพโดยรวมของยาง ล้อ และ เบรค - Tyres, Wheels & Brakes Visual Details:

สภาพยางรถยนต์, สปีดคาร์ท/ปี ผลิต Tyres Appearance, Year	2715 ยางสภาพพอใช้แนะนำให้เปลี่ยนยางใหม่

จานดิสเบรค(หน้า/หลัง) Brake Discs (Front/Rear)	ควรเจียจานเบรคครั้งต่อไปที่เปลี่ยนผ้าเบรค
