เลขคำขอบริการ (Job No.) :: I021/0013-53

Aug 23, 2021

ISUZU D-MAX SPACE CAB Hi-Lander

Vehicle Inspection Report สรุปผลการตรวจสภาพรถ (Inspection Summary)

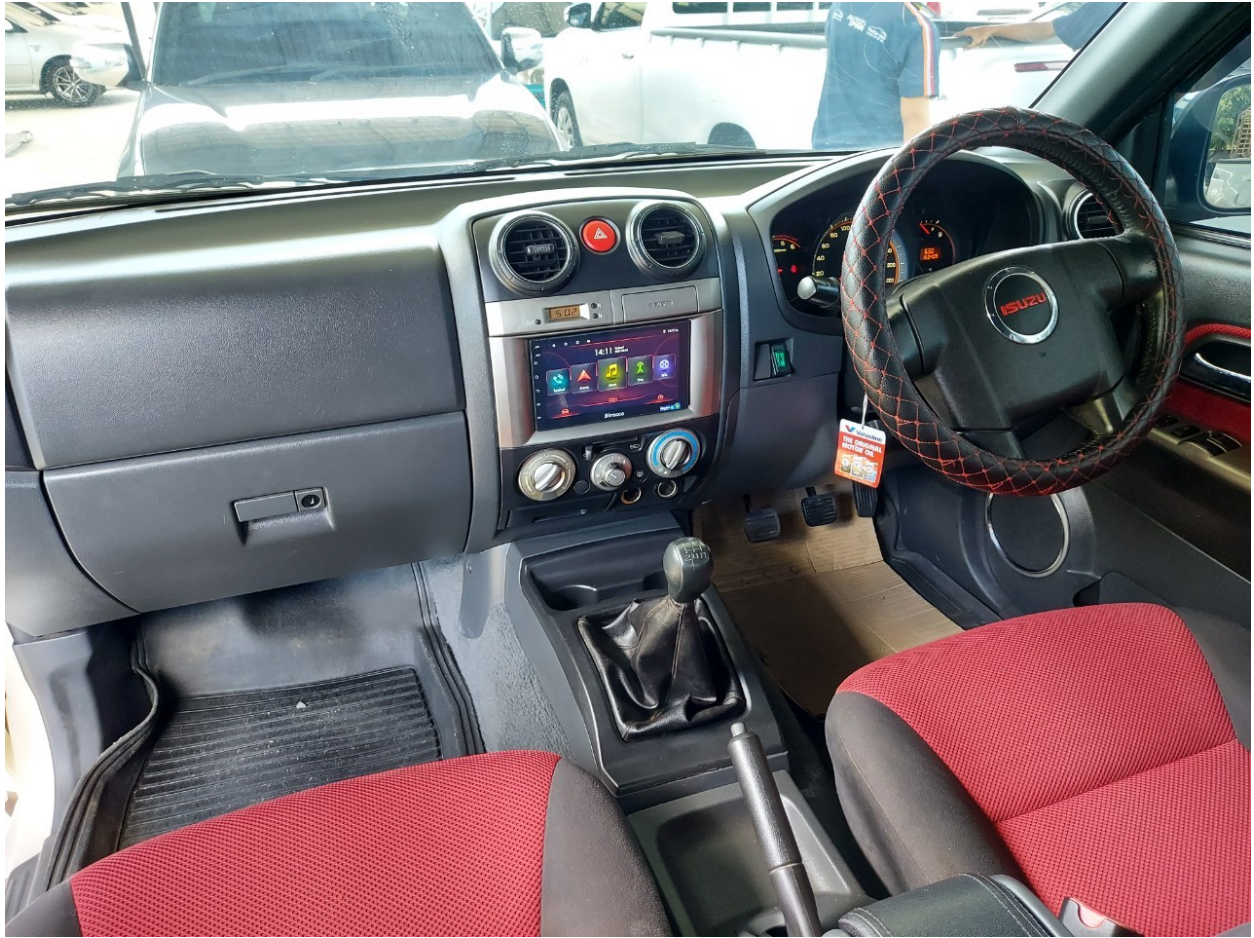
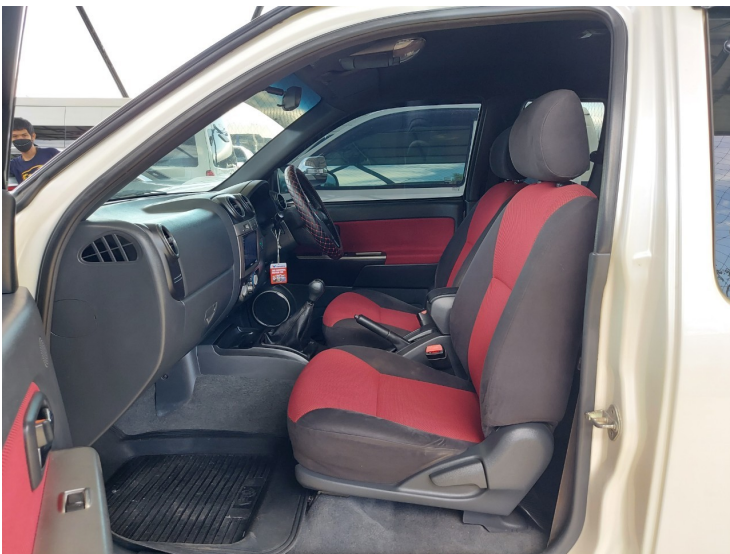
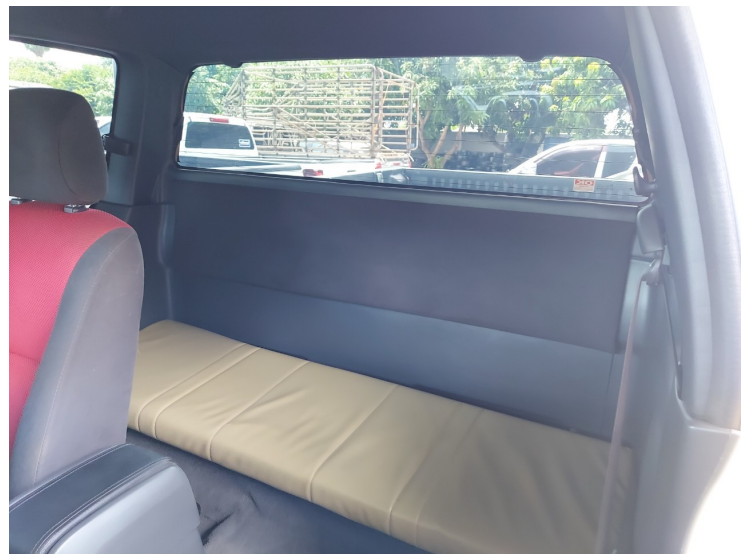
ภาพภายใน

รถสภาพดี โครงสร้างไม่เคยมีอุบัติเหตุ ไม่เคยจมน้ำและไฟไหม้

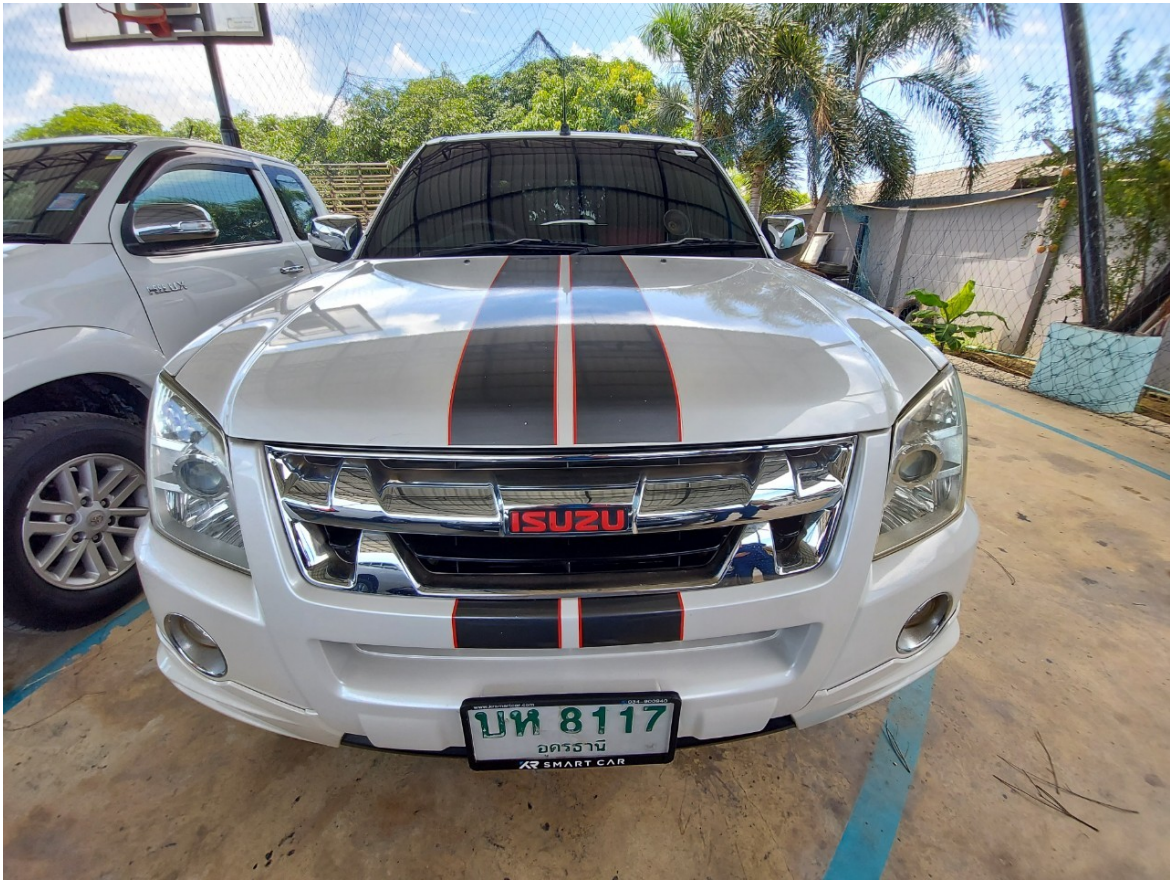
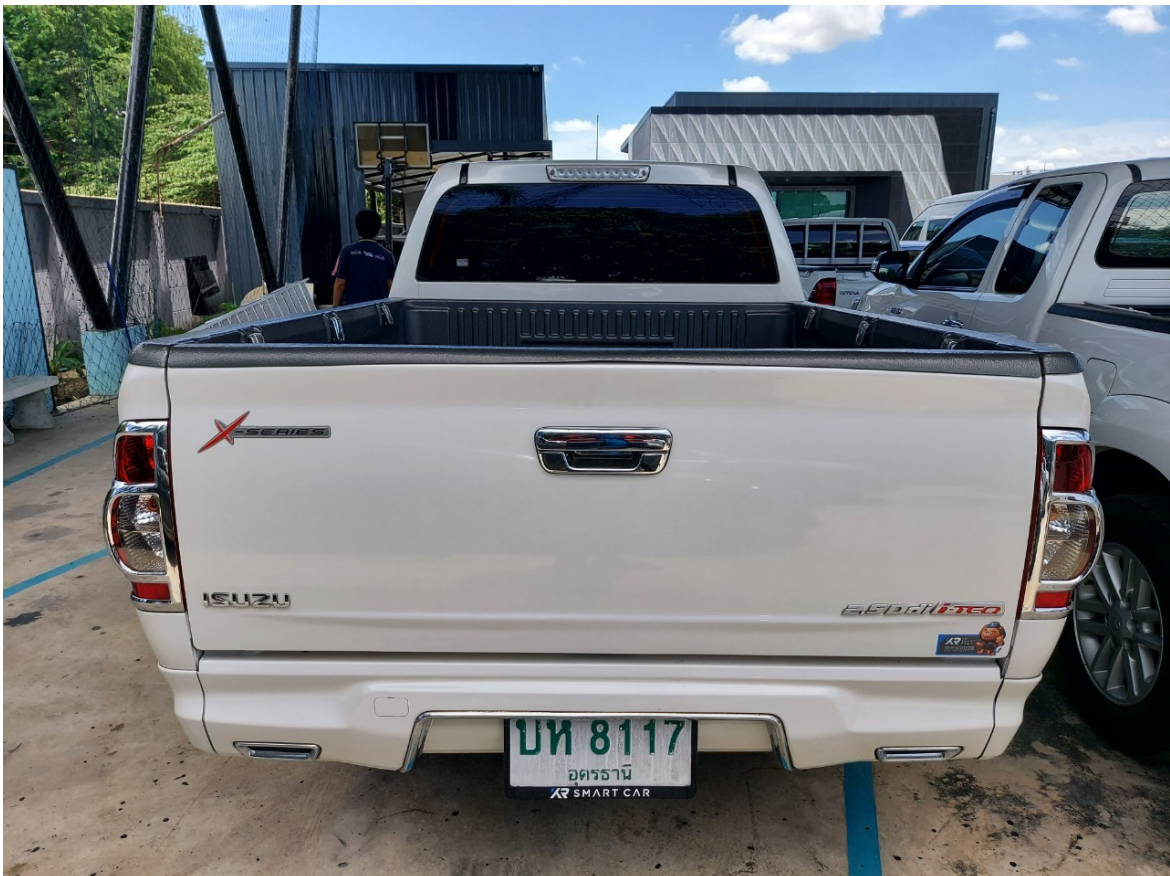
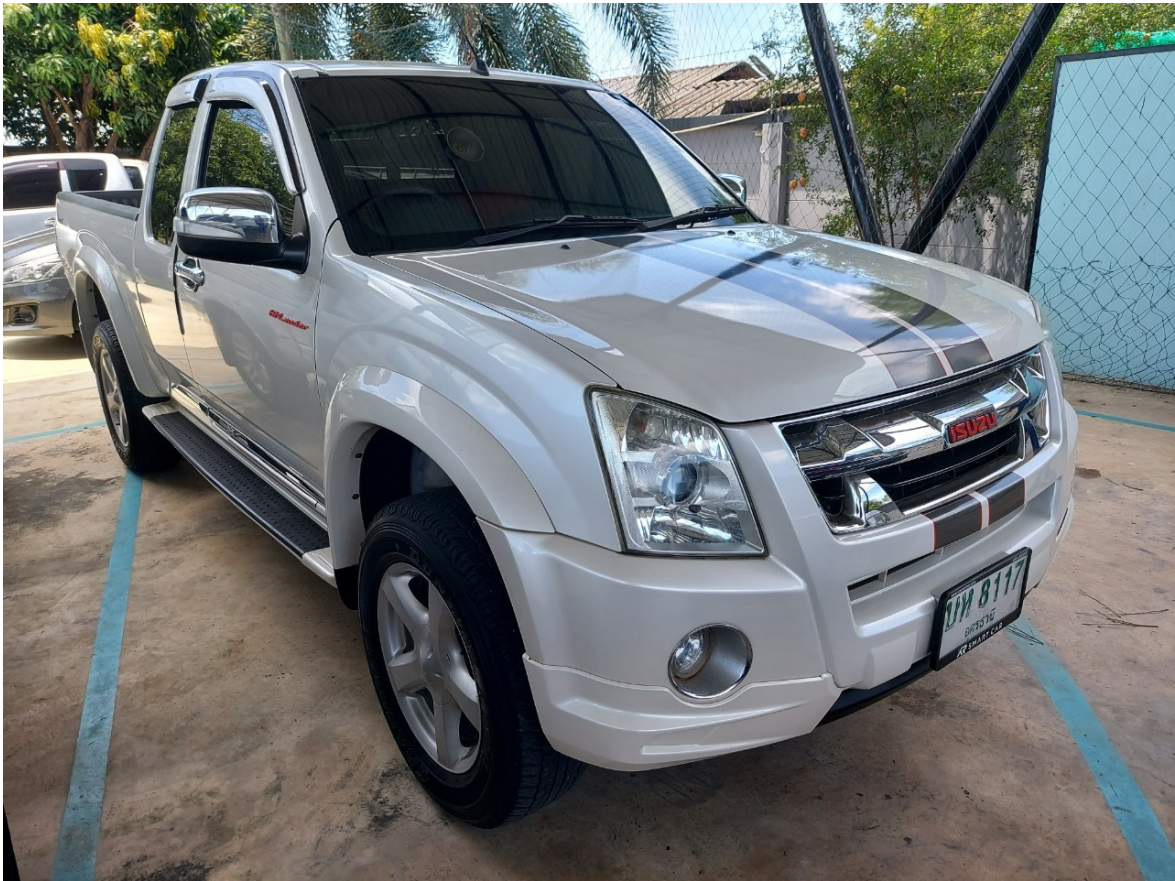
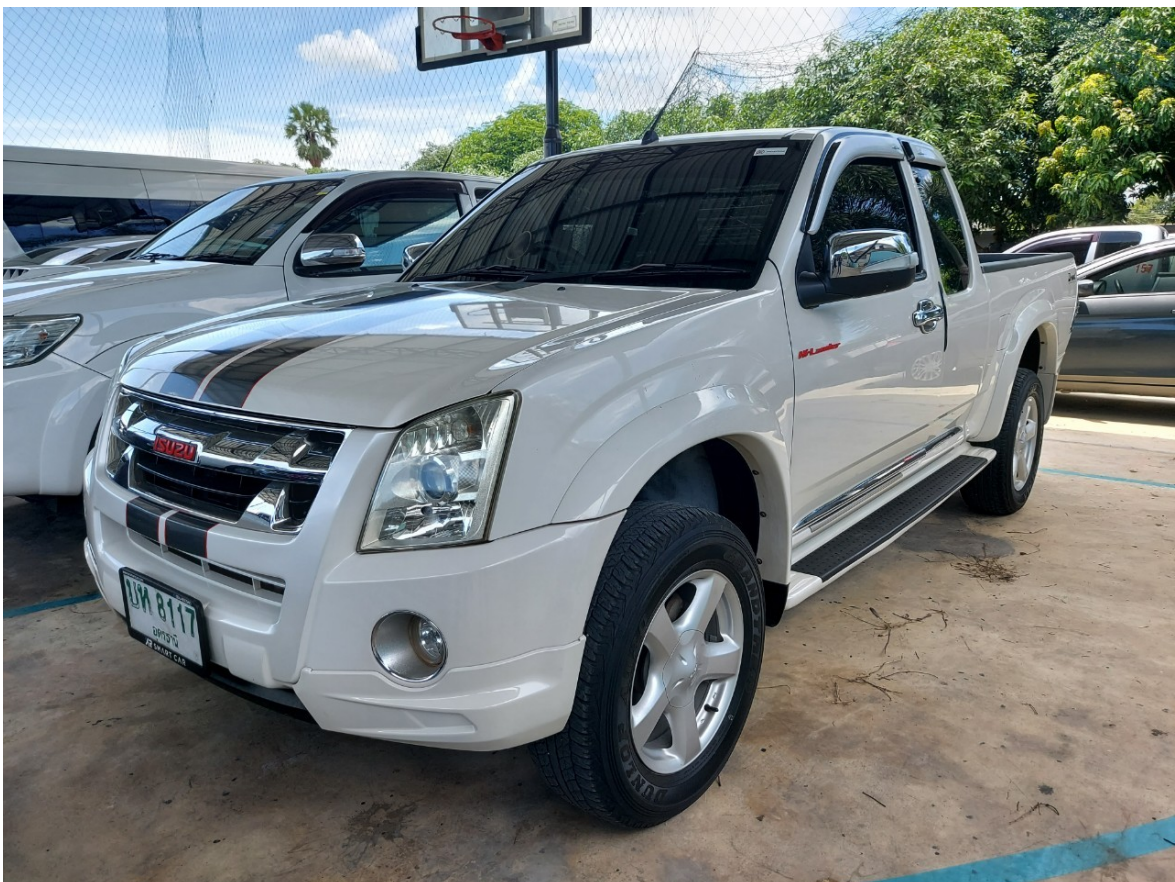
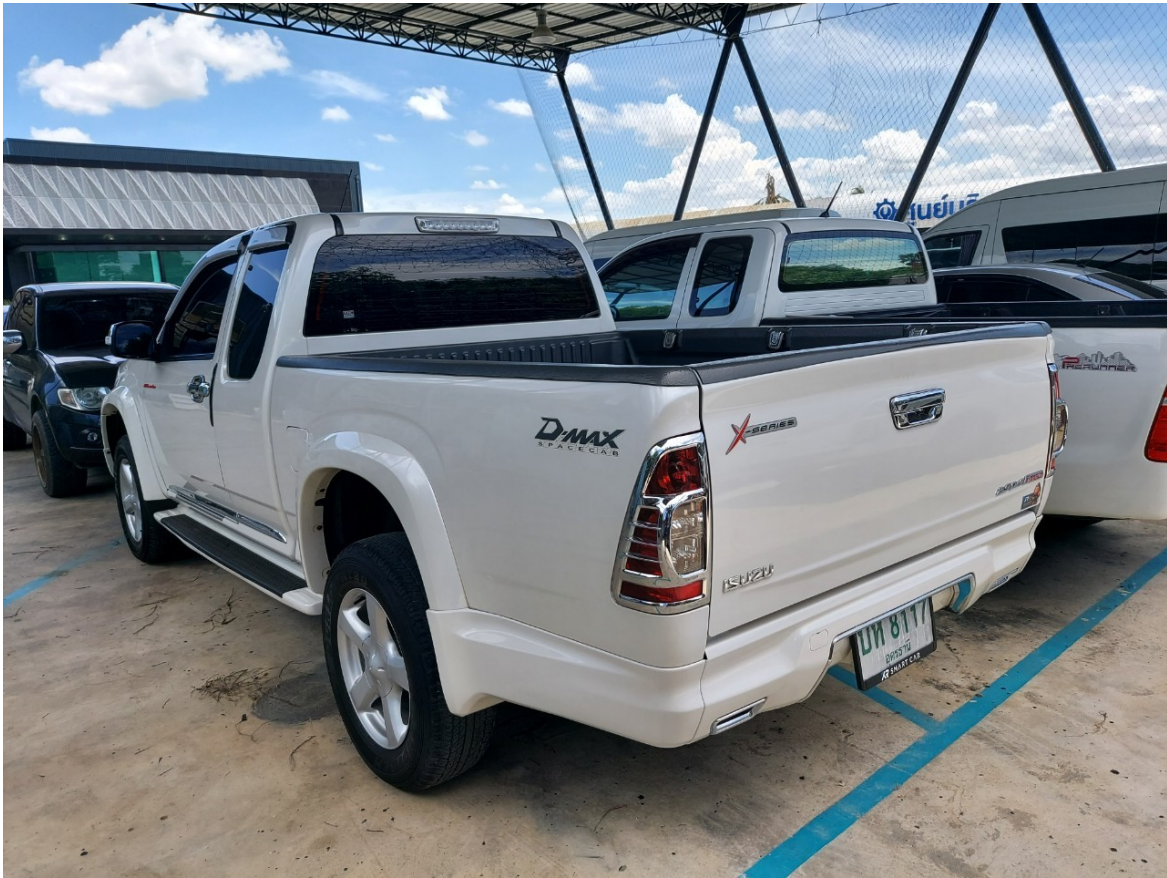
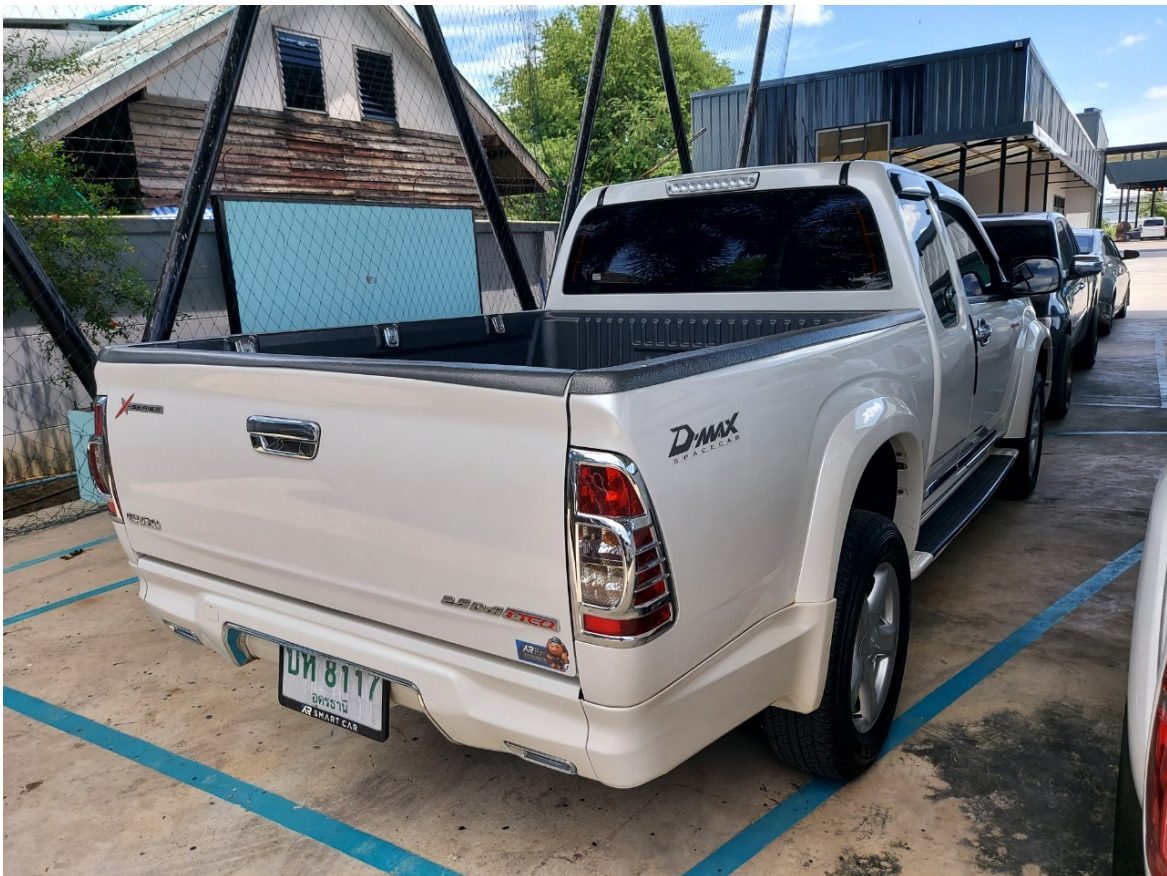
ภาพภายนอก

รถสภาพดี โครงสร้างไม่เคยมีอุบัติเหตุ ไม่เคยจมน้ำและไฟไหม้
