INSPECTION
BY ONE2CARVehicle Inspection Report
สรุปผลการตรวจสภาพรถ (Inspection Summary)

I023/0347-8

Mitsubishi Triton 2.4 DOUBLE CAB GLS Plus

22 ม.ค. 2024

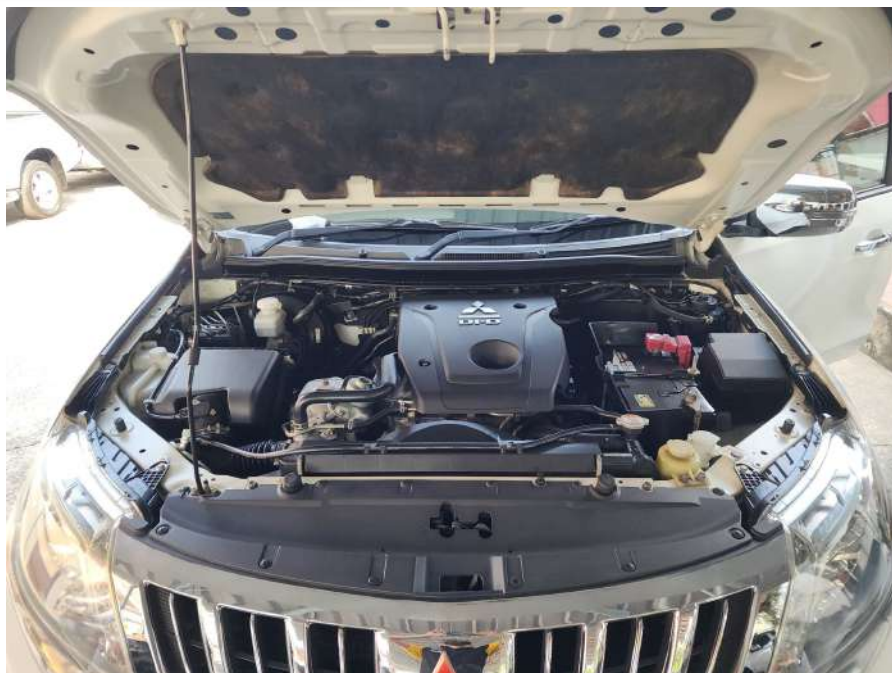
ภาพห้องเครื่อง

Voltage	12.31	V
Rating	600	CCA
Current	369	CCA
Internal resistance	7.56	mΩ
State of Charge	63	%
State of Health	38	%
Status	REPLACE

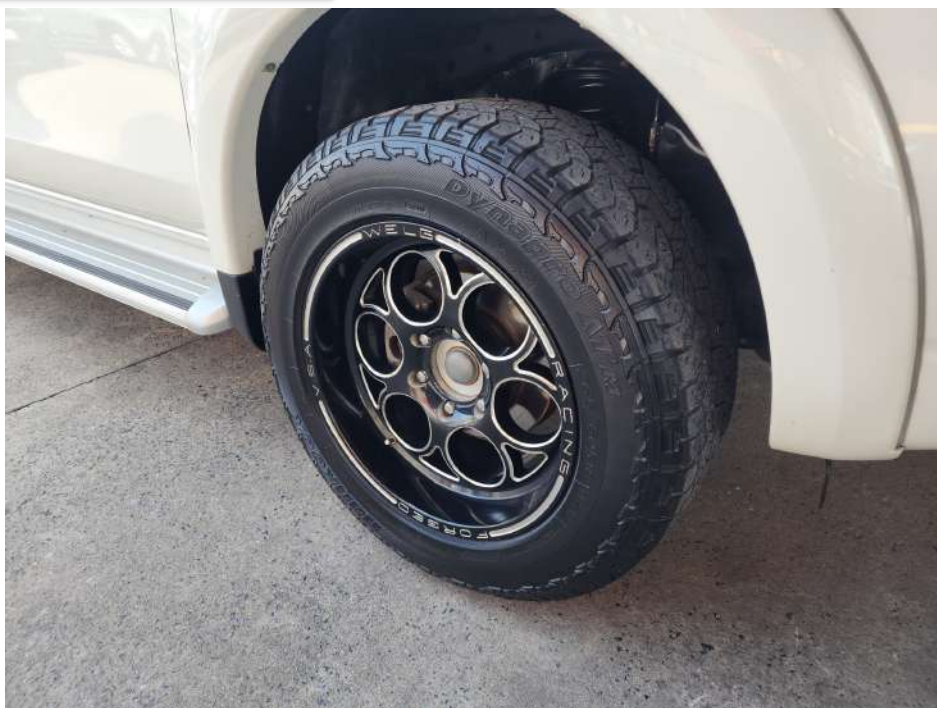
ขอบยาง ล้อ

5.1 สภาพยางรถยนต์, สัปดาห์/ปี ผลผลิต Tires Appearance, Year

พอใช้ (Fair)

15/19
