I021/0011-56

Oct 13, 2021

MERCEDEZ BENZ C180 COUPE

Vehicle Inspection Report สรุปผลการตรวจสภาพรถ (Inspection Summary)

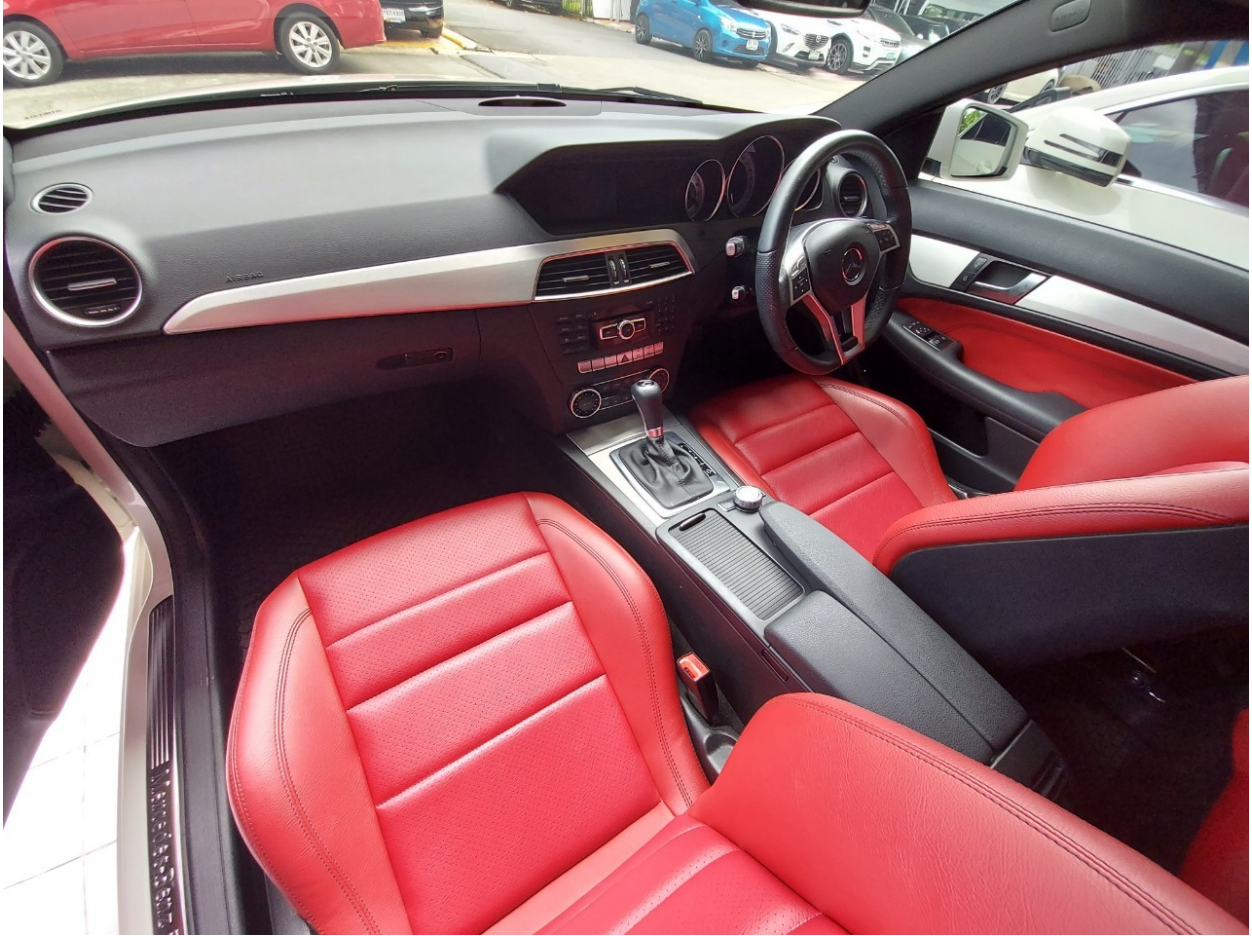
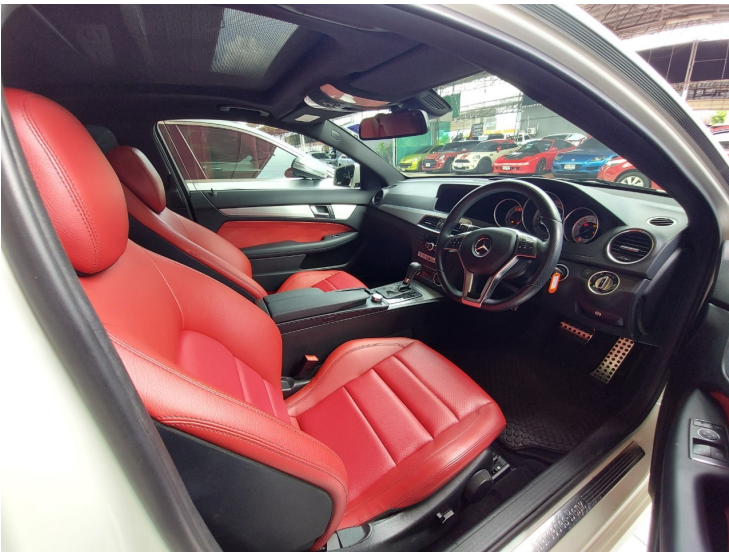
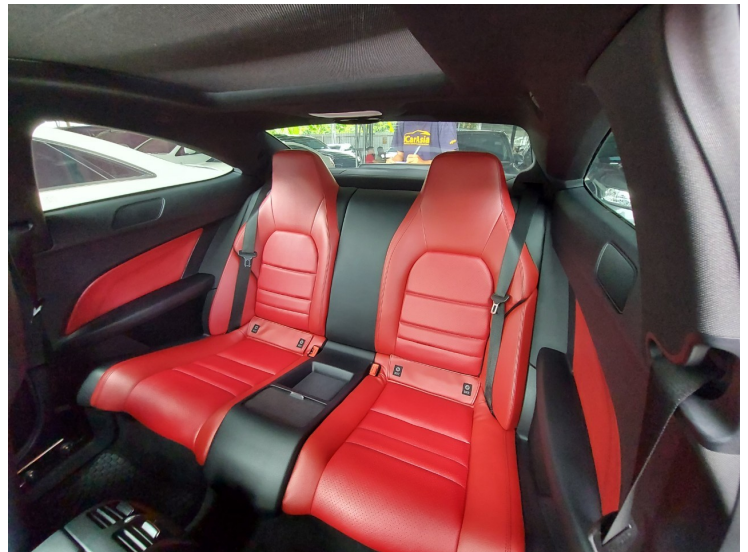
ภาพภายใน

รถสภาพดี โครงสร้างไม่เคยมีอุบัติเหตุ ไม่เคยจมน้ำและไฟไหม้

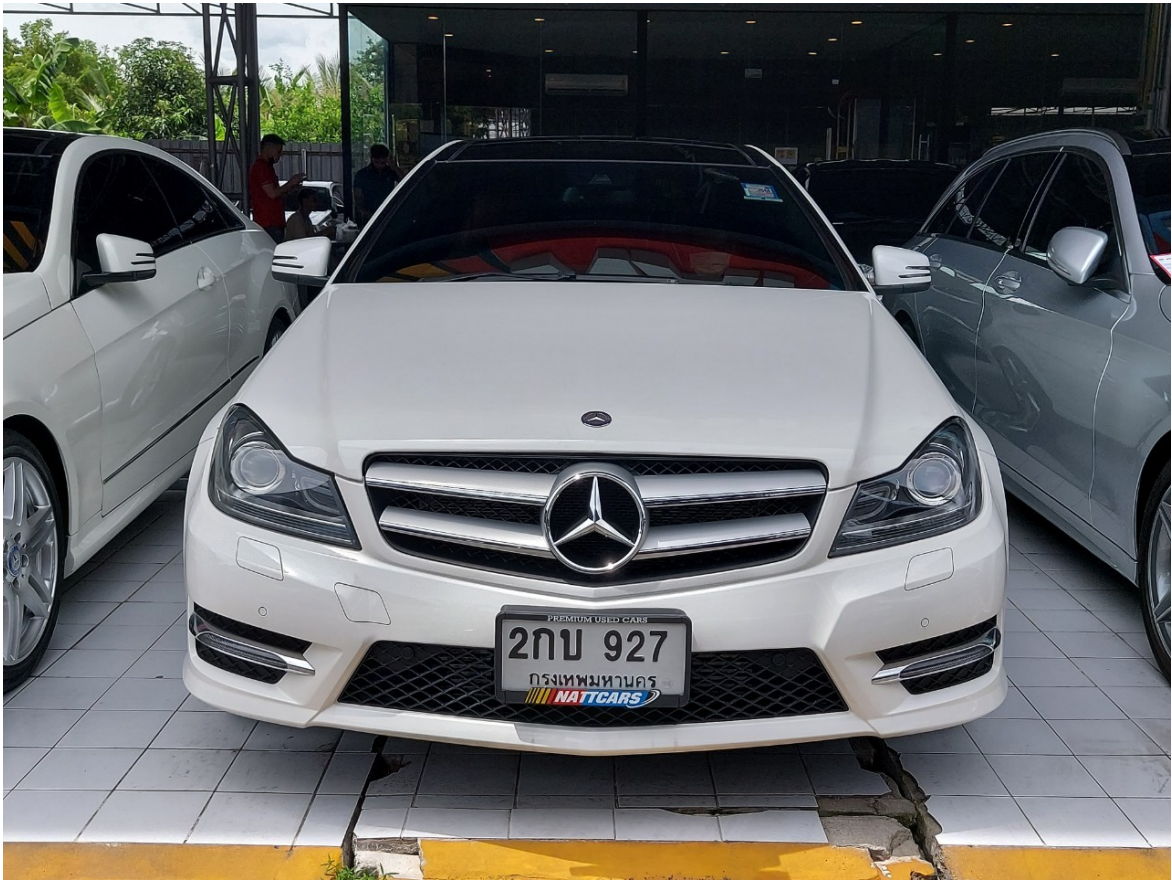
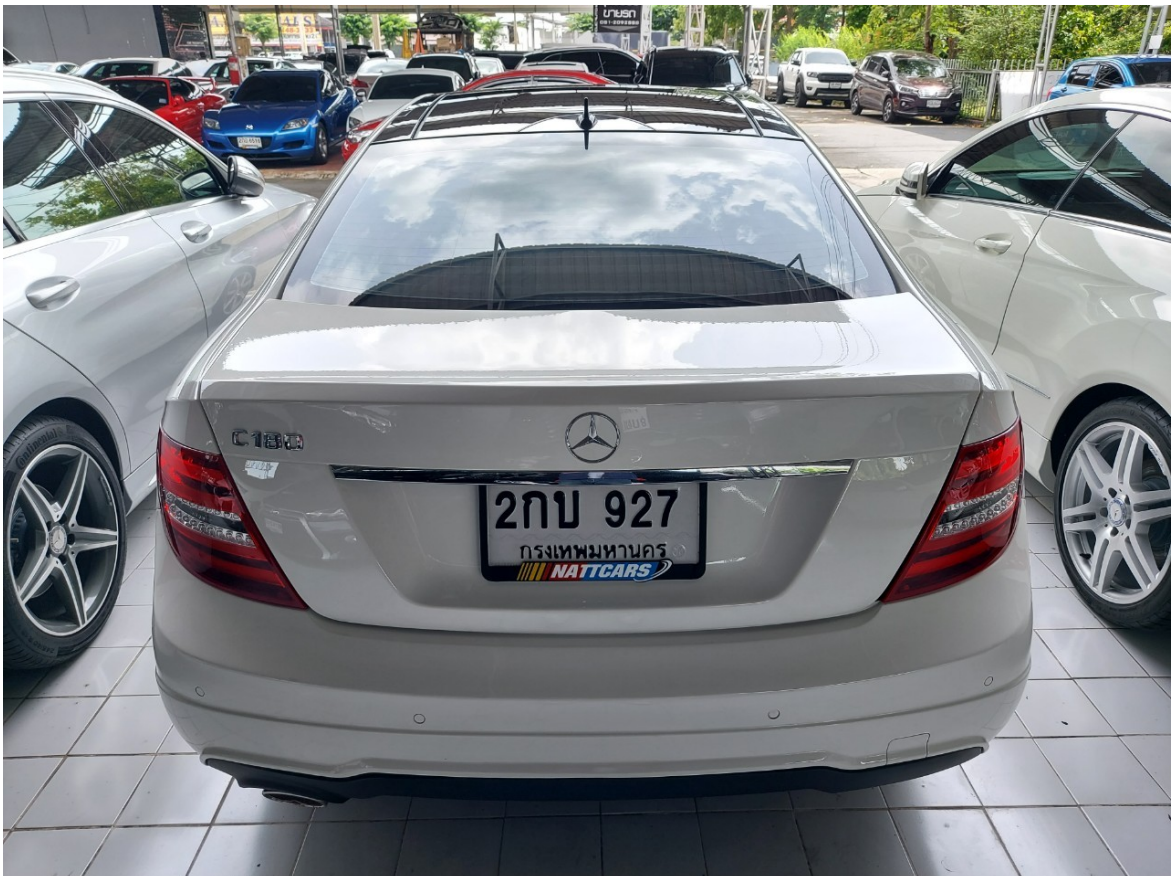
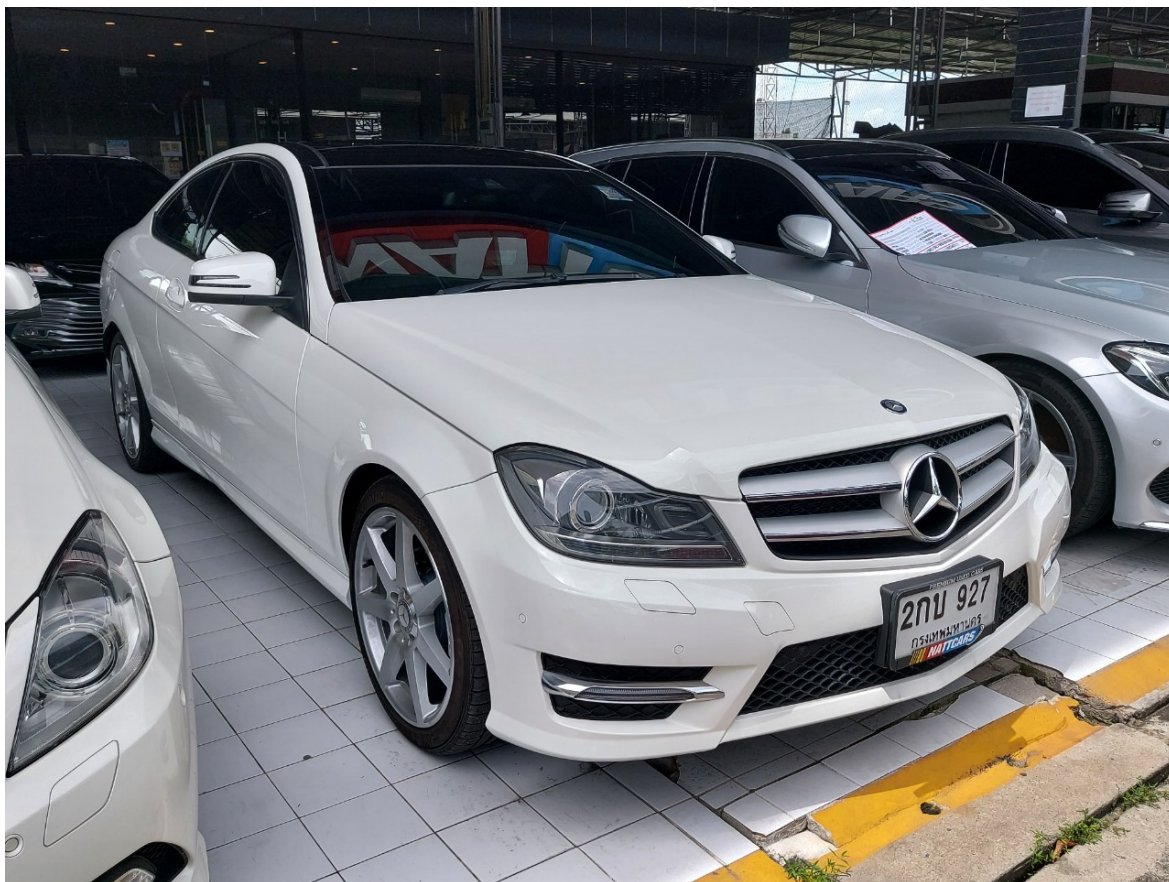
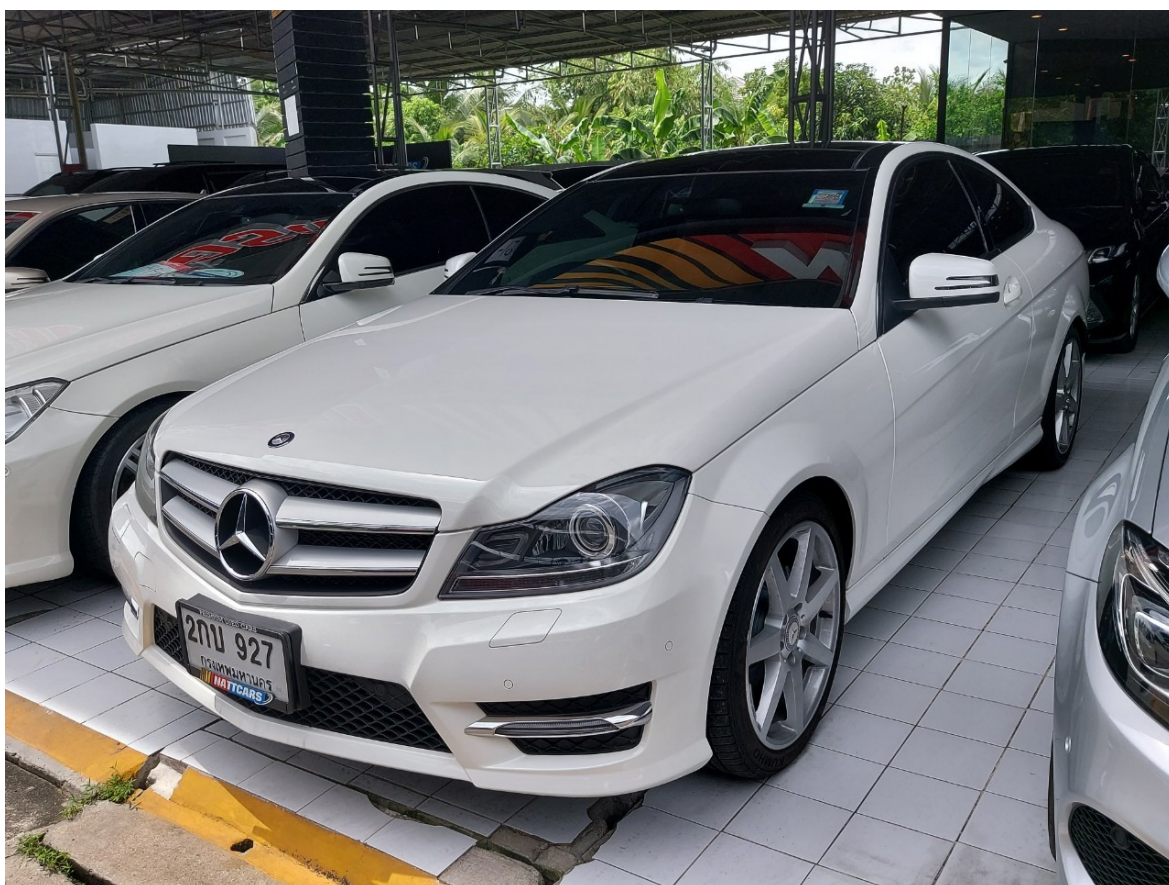
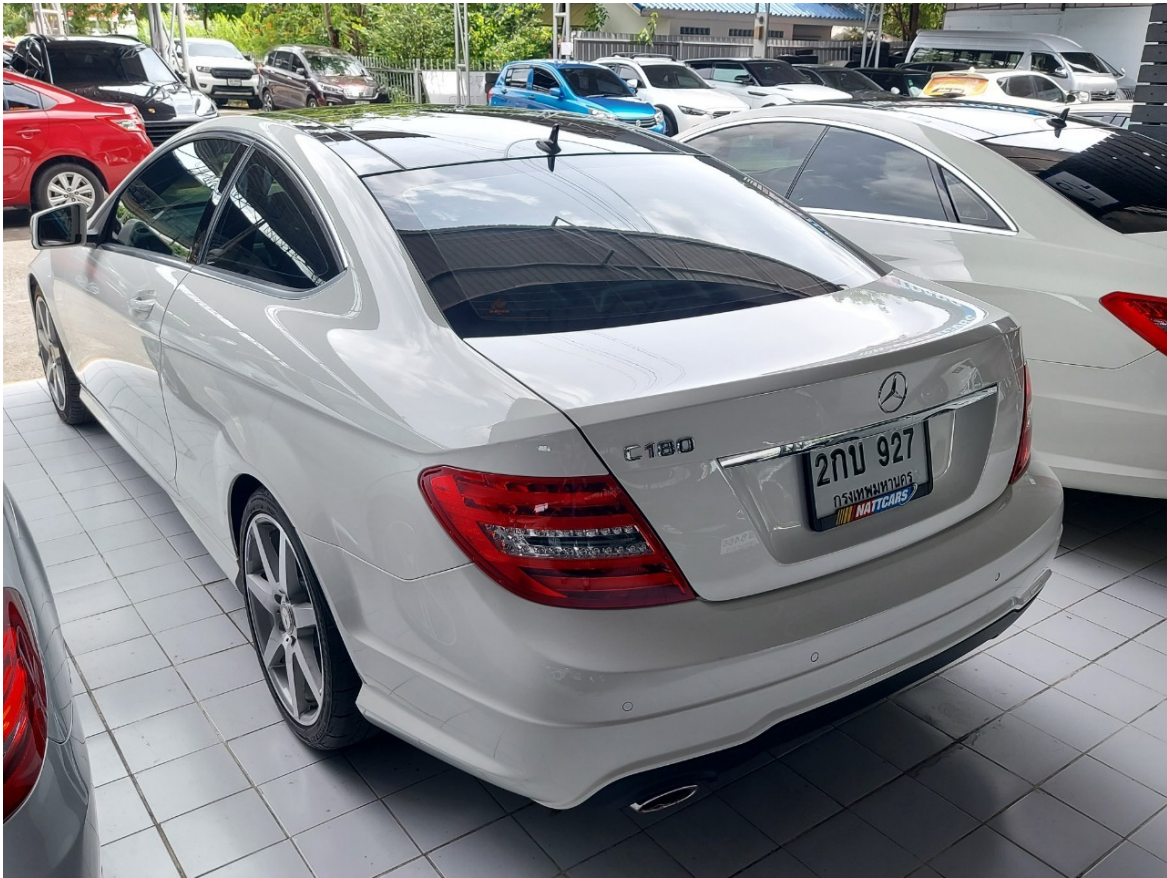
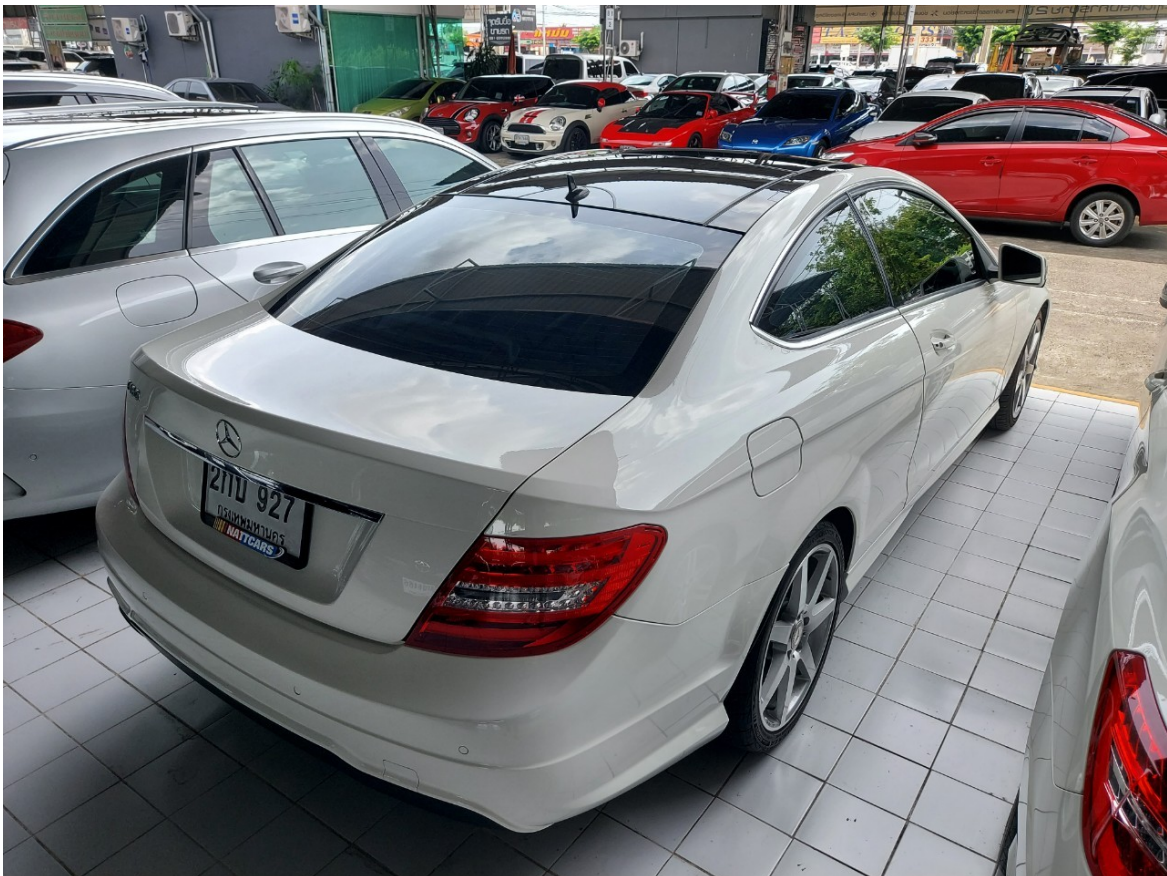
ภาพภายนอก

รถสภาพดี โครงสร้างไม่เคยมีอุบัติเหตุ ไม่เคยจมน้ำและไฟไหม้
