Vehicle Inspection Report

สรุปผลการตรวจสอบ (Inspection Summary)

ยี่ห้อ/รุ่น (Brand/Model): TOYOTA FORTUNER 2.8 AT	วันที่ตรวจสอบรถยนต์ (Date of Inspection): 11.06.61
หมายเลขตัวถัง (VIN): MROGA3GS500002008	เลขคำขอบริการ (Job No.): IO18/096-006
หมายเลขเครื่องยนต์ (Engine No.): 1GD4038020	Vehicle Picture:  
ปีที่ผลิต (Build Date): 2015	
สีรถ (Color): ขาว	
ระยะการใช้งาน (Mileage): 58,700 ก.ม.	
หมายเลขทะเบียน (No. Plate): กธ 9203	
วันครบกำหนดชำระภาษี (Registration Expiry): 17 ก.ย 61	
ชื่อลูกค้า (Customer Name): ดีเอ็นเอ ออโต้คาร์	
ที่อยู่ (Address): ถนนกาญจนา	
โทรศัพท์ (Tel):	
สถานที่ตรวจสอบรถ (Inspection Place): ตลาดรถยนต์ดีซีวี ถนนกาญจนา

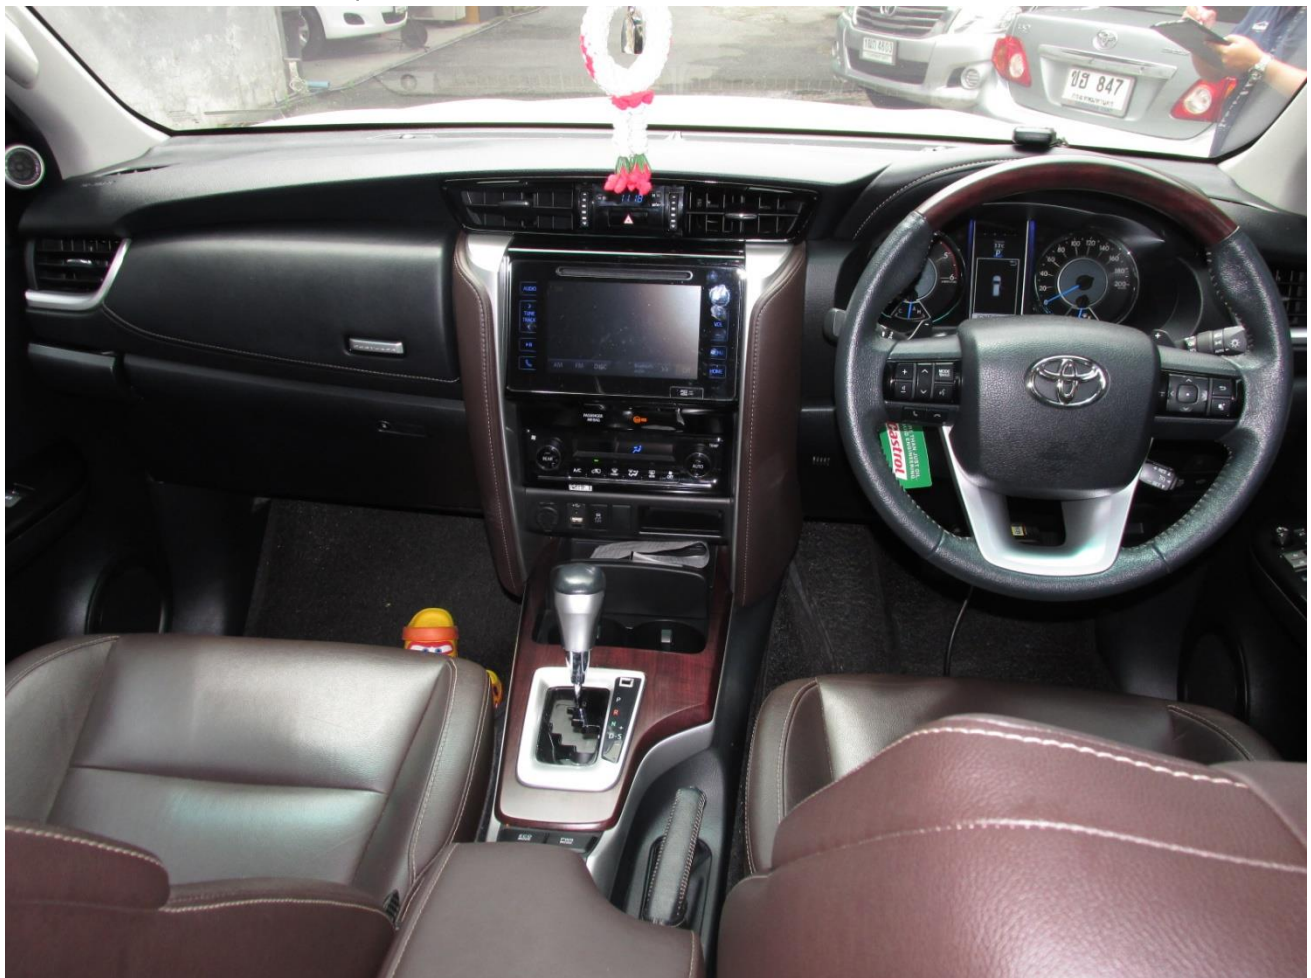
ภาพภายในด้านหน้า หลัง และ จุดบกพร่อง - Interior Visual Details (Front, Rear and/or Defect):

ที่นั่ง สภาพ Seat Appearance	สภาพดีตามอายุการใช้งาน
 	การทำงาน การปรับ และการล็อกเบาะ Seat Adjust functional	ทำงานได้ดี
 	สภาพ รางได้เบาะ Seat slide adjust rail	สภาพดีตามอายุการใช้งาน
 	เข็มขัดนิรภัย Seat Belts	สภาพดีตามอายุการใช้งาน
 	แผงคอนโซลหน้า Other Trims	สภาพดีตามอายุการใช้งาน
 	เครื่องเสียงภายในรถ Radio/ Multiplayer	เปิด-ปิด ปกติ
 	ลำโพง Speaker working	ทำงานปกติ
 	ไดร์ฟกระจกหลัง Rear Window Demister	สภาพดีไม่พบรอยขาด
 	อุปกรณ์ปรับอากาศทำความเย็นและ ความร้อน Air Condition/Heater	ทำงานปกติ
 	ชุดปัดน้ำฝน และระบบฉีดน้ำกระจก Washers & Wipers	ทำงานปกติ
 	แตร Horn	ทำงานปกติ
 	บานพับ และกลอนประตู Doors, Locks & Hinges	สภาพดีเหมาะสมกับอายุการใช้งาน
 	การเปิดประตูจากด้านใน Door Handle (inside)	ทำงานได้ดี
 	สภาพยางขอบประตู Weather Strip	สภาพดีเหมาะสมกับอายุการใช้งาน
 	การทำงานของกระจกเลื่อนไฟฟ้า Window Operation	ทำงานเปิด-ปิด ปกติ

หน้าปัดและมาตรวัด ปกติ หรือ มีไฟ โชนหรือไม่มี Dash Warning Lights & Gauges	ไม่มีไฟโชน
 	การวินิจฉัยผ่านทาง OBD2 On-Board Diagnostics (OBD)	ปกติ
 	ระบบไฟส่องสว่าง All Lights System	ปกติ
 	สมุดคู่มือรถ Owner's Manual & Service Intervals	มีประจำรถ
 	อื่นๆ เพิ่มเติม เช่น กลิ่น เศษกระดาษ Odor and Other	N/A

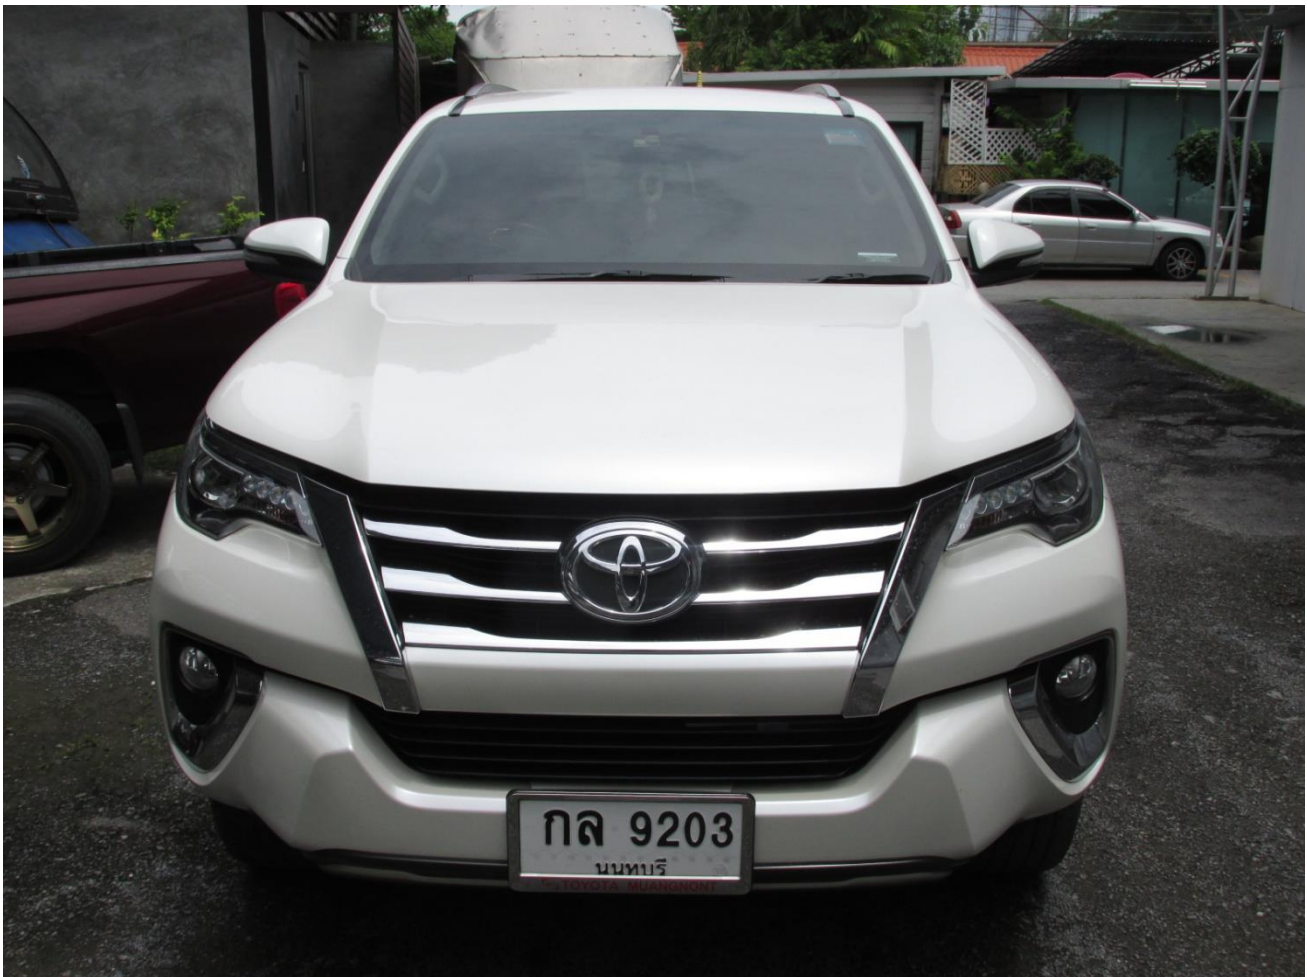
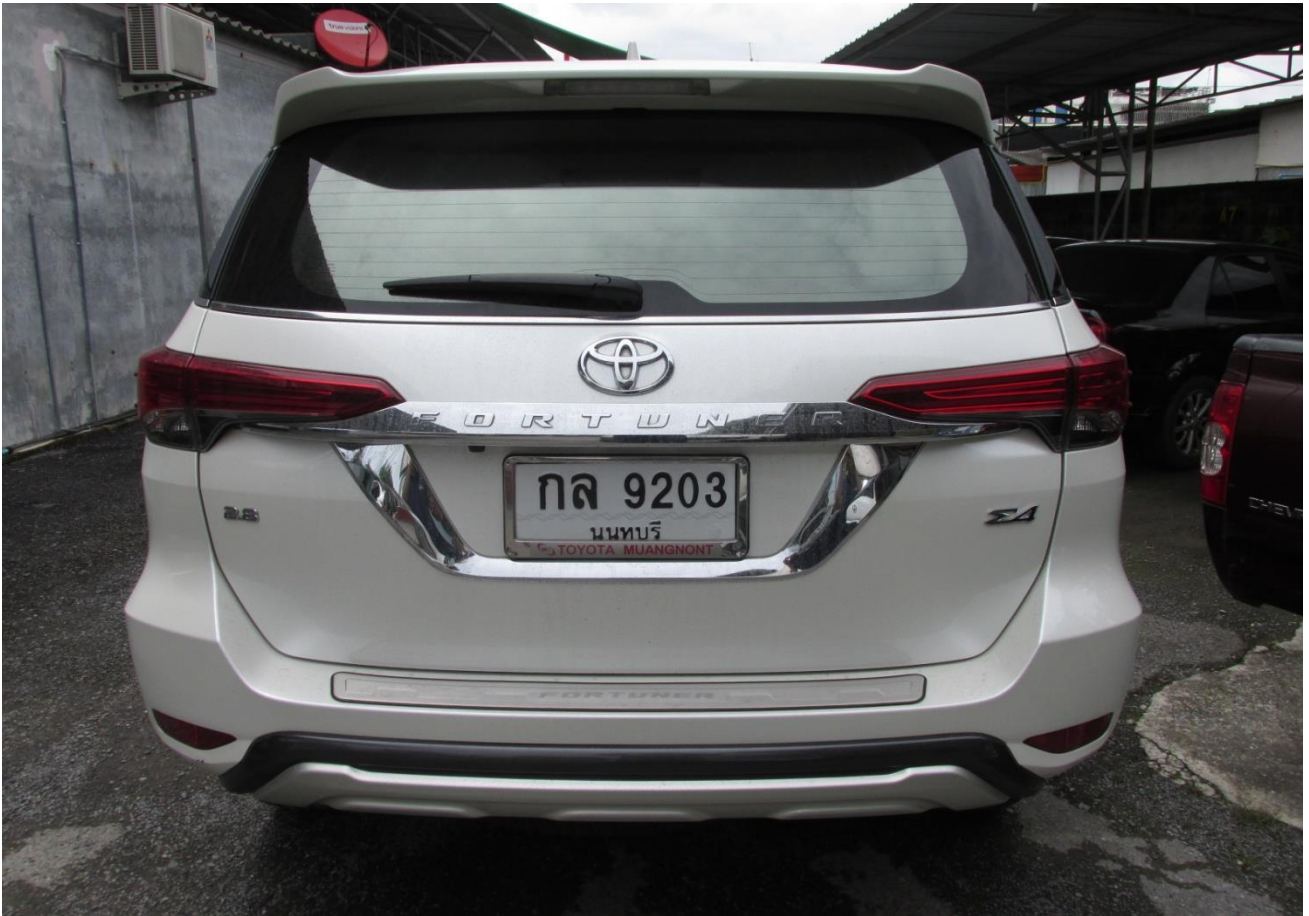
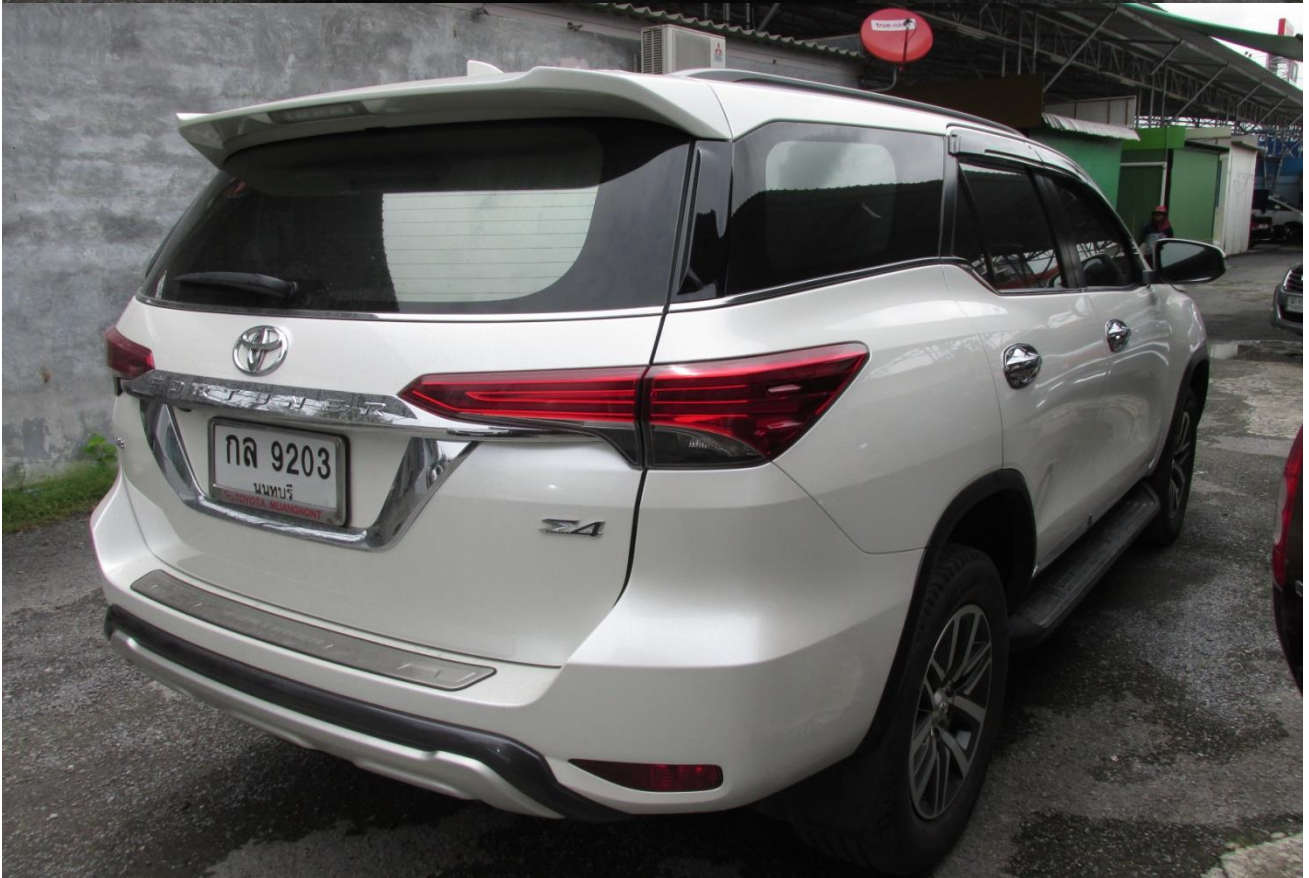
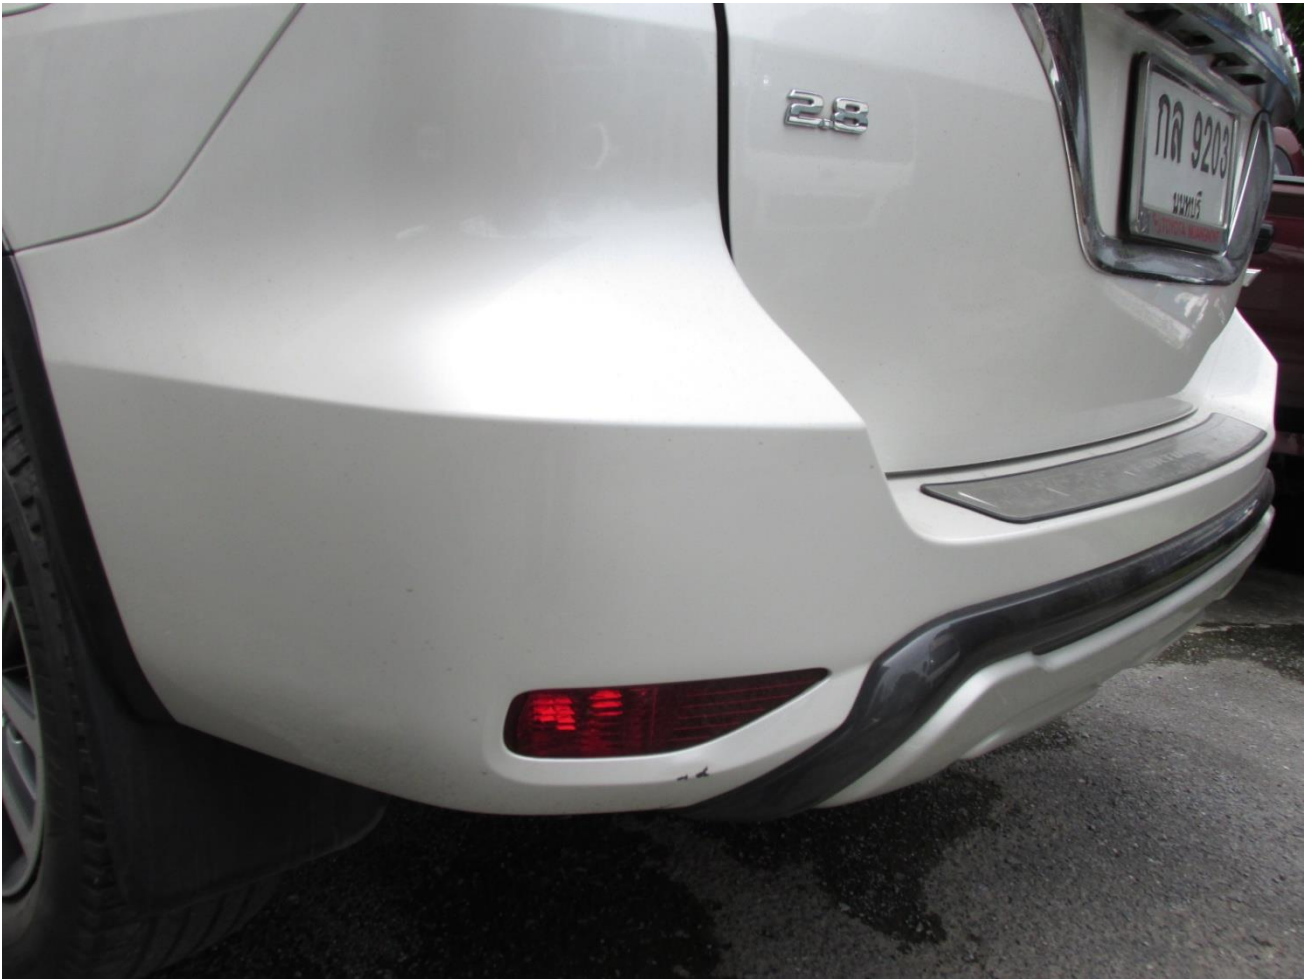
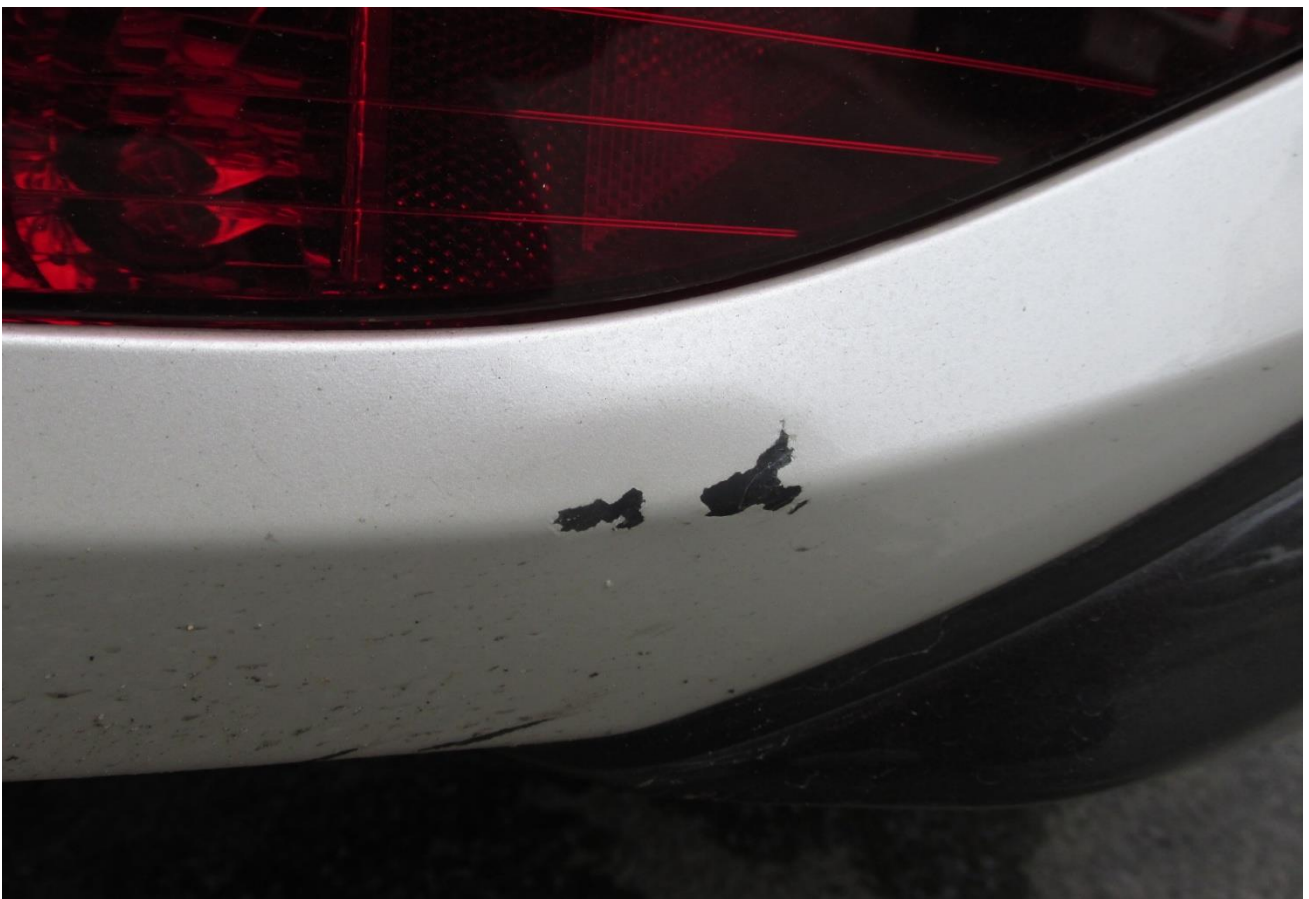
ภาพภายนอก - Exterior Visual Details:

กันชนหลัง Rear Bumper	มีรอยครูด

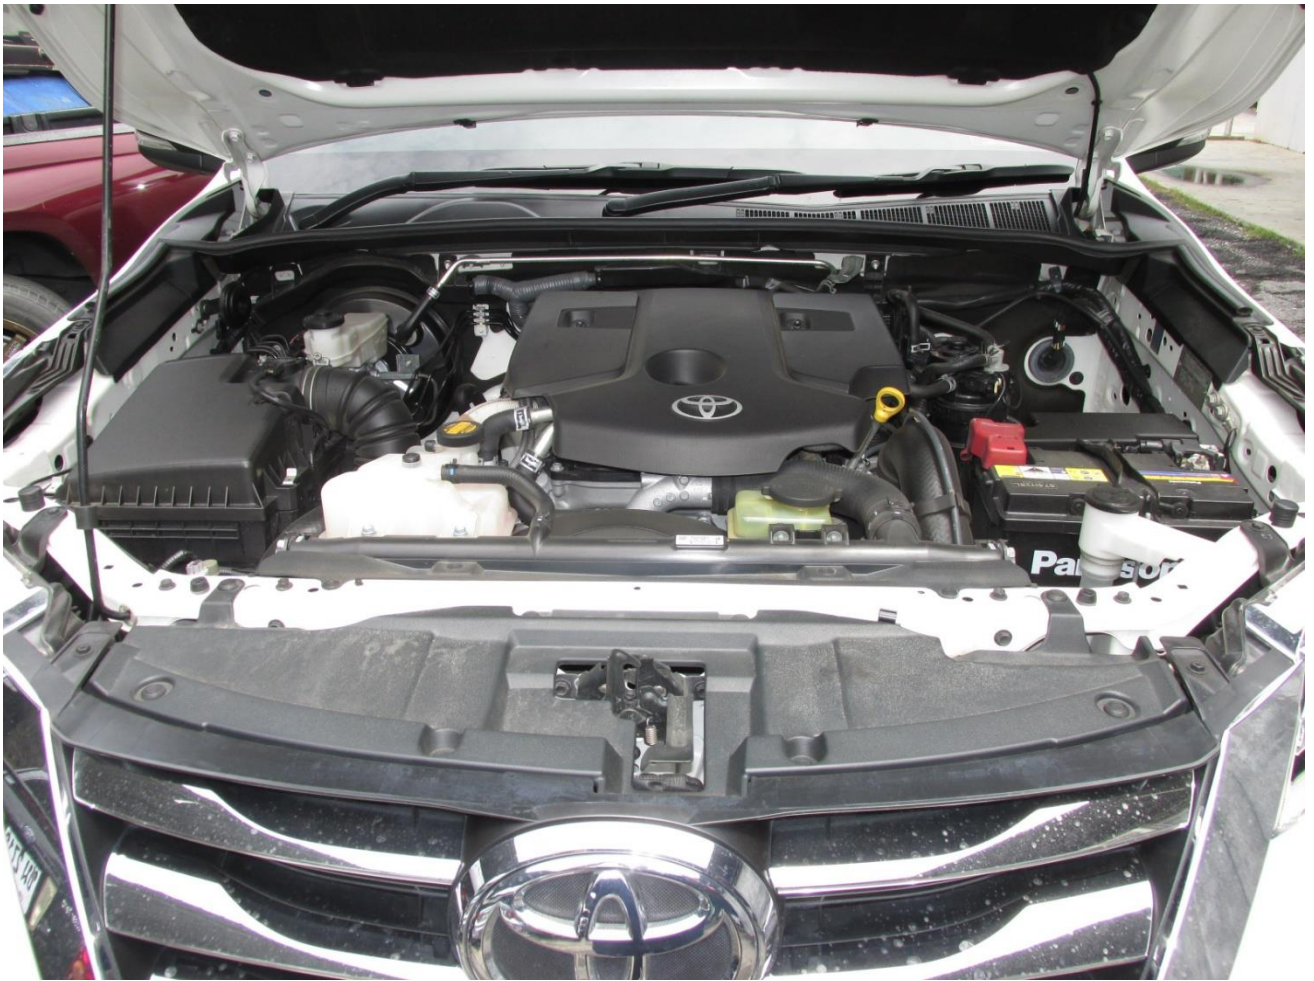
ภาพห้องเครื่อง - Engine Bay Visual Details:

เครื่องยนต์ไม่พบการรั่วซึม No any leak on engine	ใช่
 	รถสตาร์ทติดง่าย The car start without struggling	ใช่
 	กุญแจบิดง่าย/กุญแจระบบกดทำงานปกติ Key Turn Smoothly/ Push Start Normal operation	ใช่
 	เครื่องเดินเบาปกติ ไม่สั่นผิดปกติ Idle run smoothly, no abnormal shake	ใช่

ระดับของเหลว Fluid Level	อยู่ในระดับปกติ
 	การรั่วไหลของน้ำมัน Fluid Leaks	ไม่มี
 	จุดจับยึด Mountings	สภาพดีตามอายุการใช้งาน

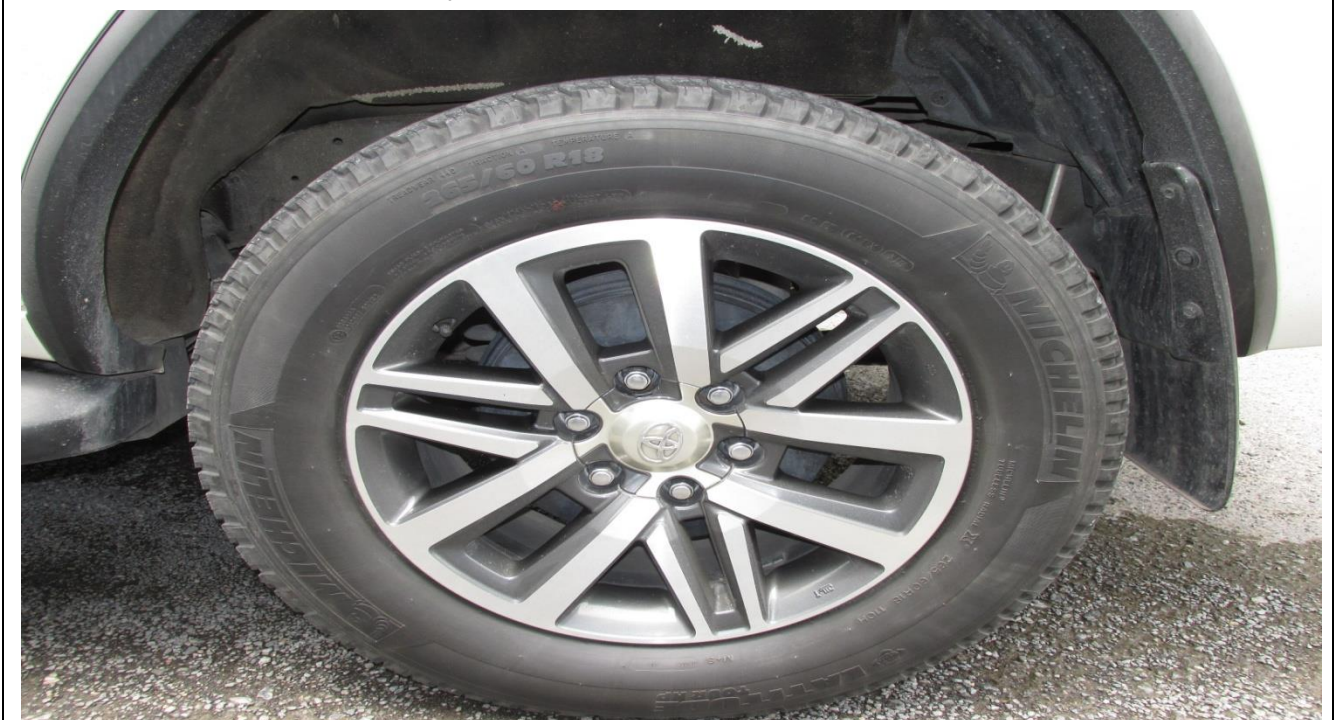
ภาพโดยรวมของยาง ล้อ และ เบรค - Tyres, Wheels & Brakes Visual Details:

สภาพยางรถยนต์, สปีดคาร์ท/ปี ผลิต Tyres Appearance, Year	3115 ยางสภาพพอใช้ ควรเปลี่ยนยางใหม่
 	สภาพล้อ,ฝาครอบล้อ Wheel Rims Appearance	สภาพดีตามอายุการใช้งาน
 	ล้อ และยางอะไหล่ Spare Tyre & Rim	มีประจำรถ
 	คาลิปเปอร์เบรค และท่อน้ำมัน Brake Hose Callipers & Pipes	สภาพปกติไม่พบการรั่วซึม
 	ผ้าดิสเบรค (หน้า/หลัง) Brake Pads (Front/Rear)	สภาพดีตามอายุการใช้งาน
 	จานดิสเบรค(หน้า/หลัง) Brake Discs (Front/Rear)	ควรเจียจานเบรคครั้งต่อไปที่เปลี่ยนผ้าเบรค
 	ดรัมเบรคล้อหลัง Brakes and Drums any No Leakage	สภาพดีตามอายุการใช้งาน
 	การทำงานของเบรคมือ Park Brake function	ระบบการทำงานปกติ
 	คำแนะนำอื่นๆ Other	N/A
