## Vehicle Inspection Report สรุปผลการตรวจสอบสภาพรถ (Inspection Summary)

เลขคำขอบริการ (Job No.) :: I021/F001-1

Sep 2, 2021

MERCRDES-BENZ E350 2.0 W213 e Exclus...

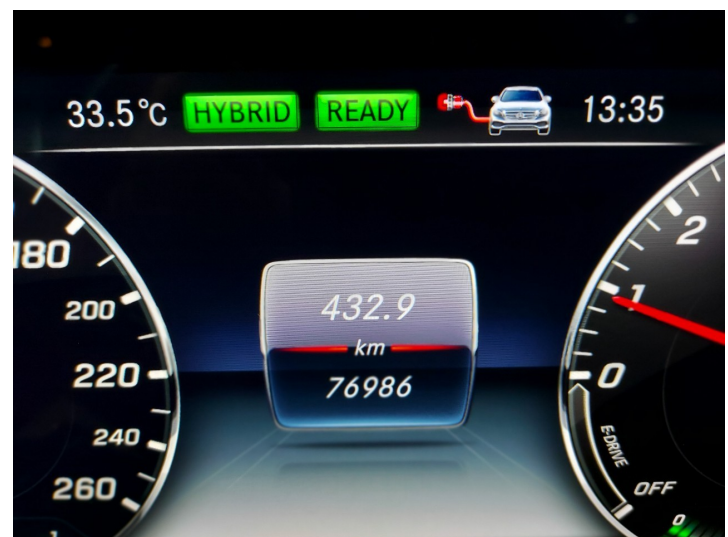
### รูปเลขไมล์ (Mileage Picture) : ▾

76986

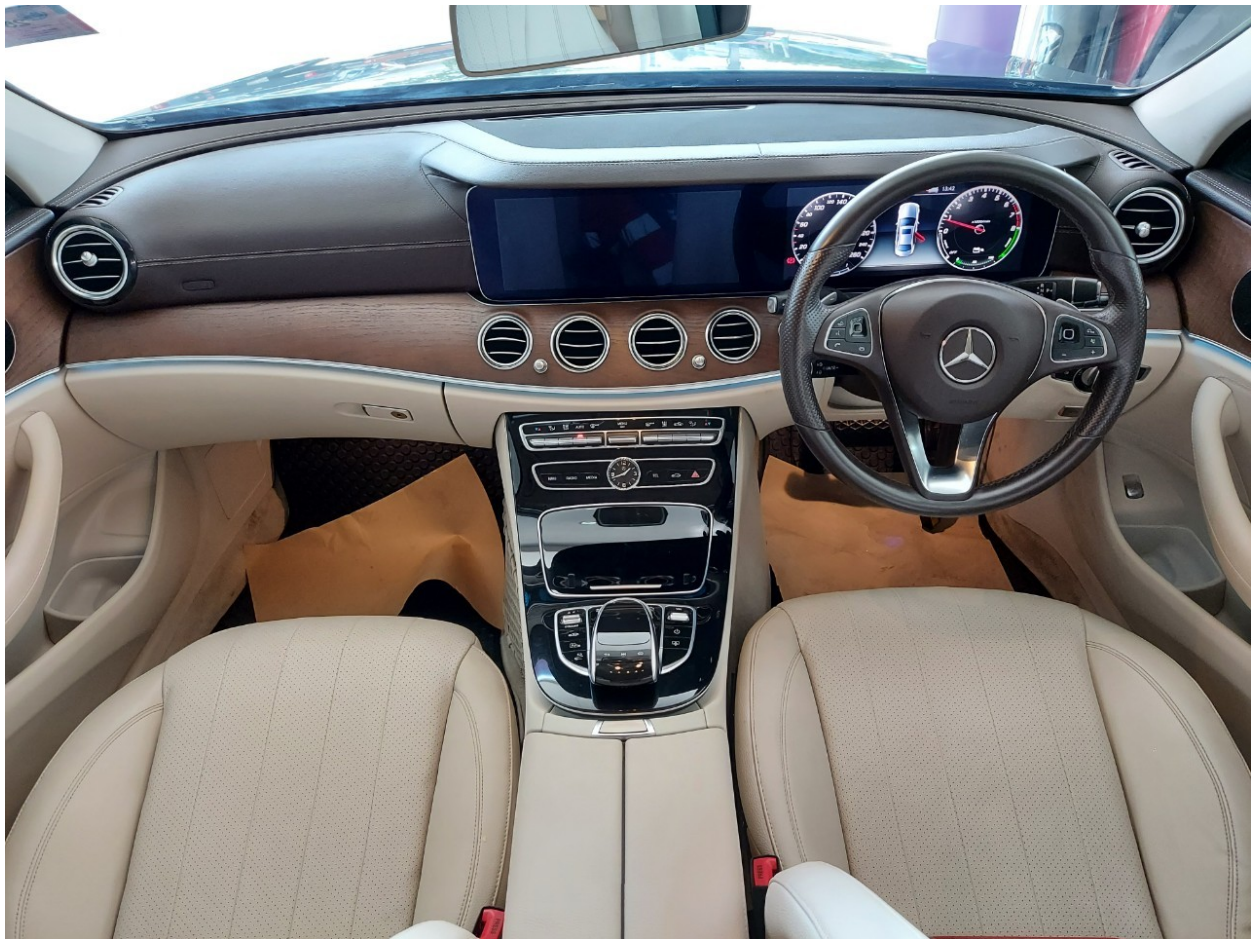
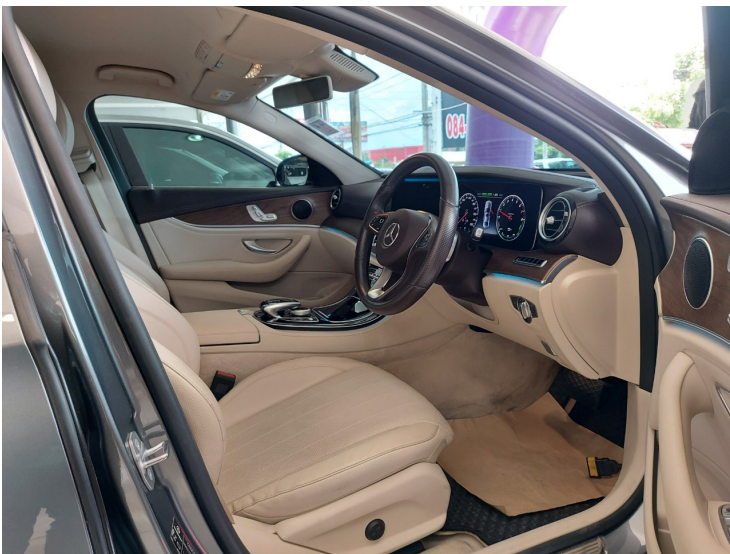
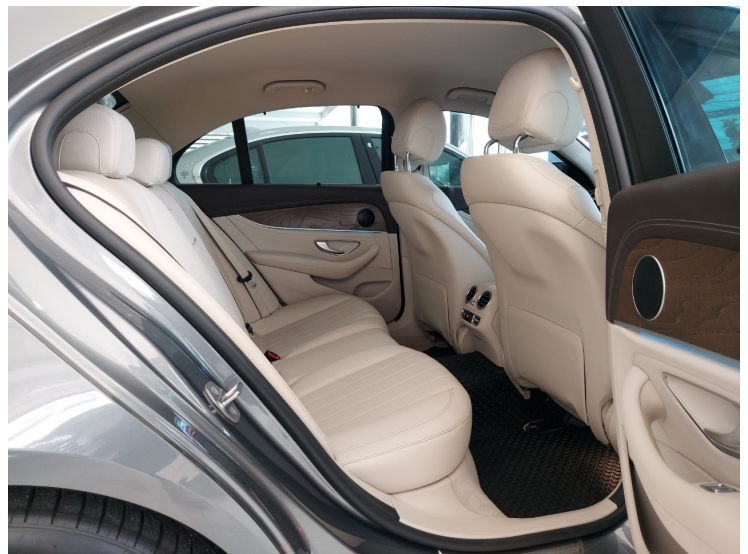
### ภาพภายใน

รถสภาพภายในดี โครงสร้างไม่เคยเกิดอุบัติเหตุ ไม่เคยจมน้ำ และไฟไหม้

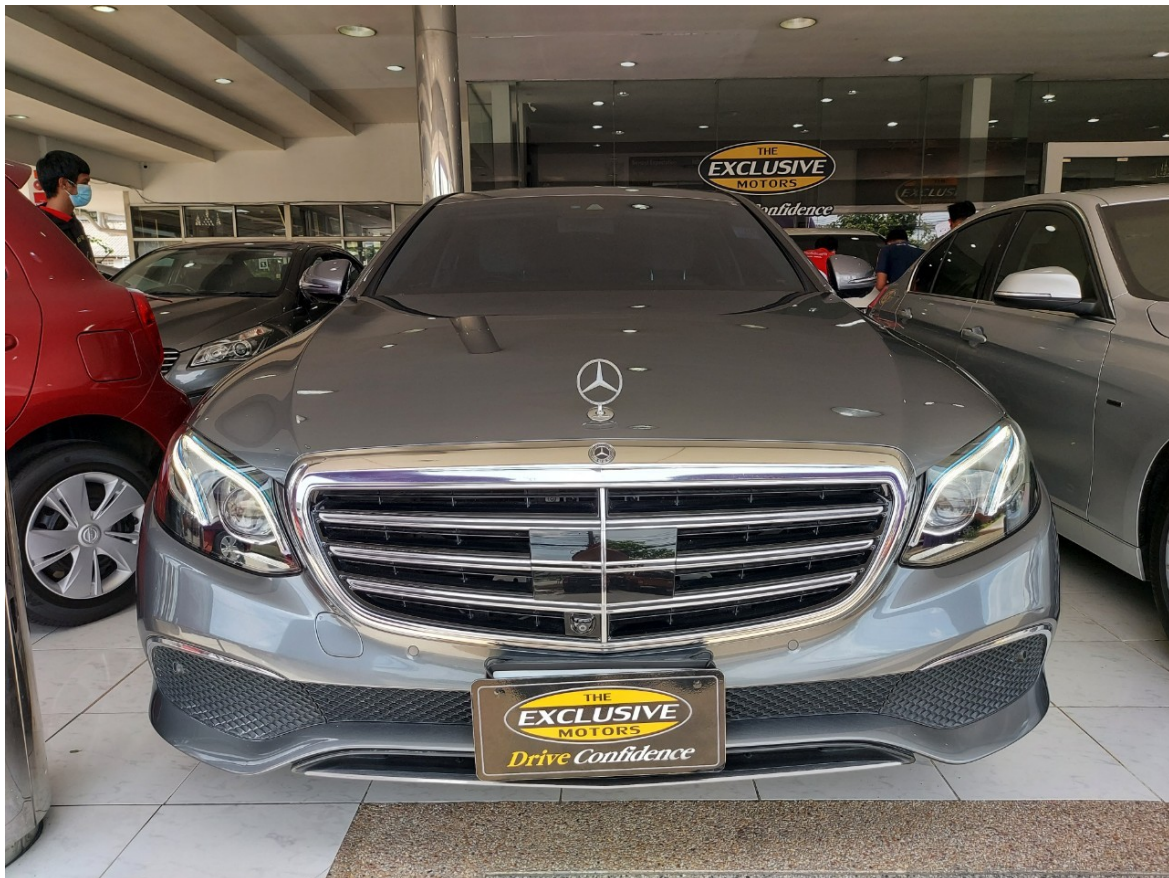
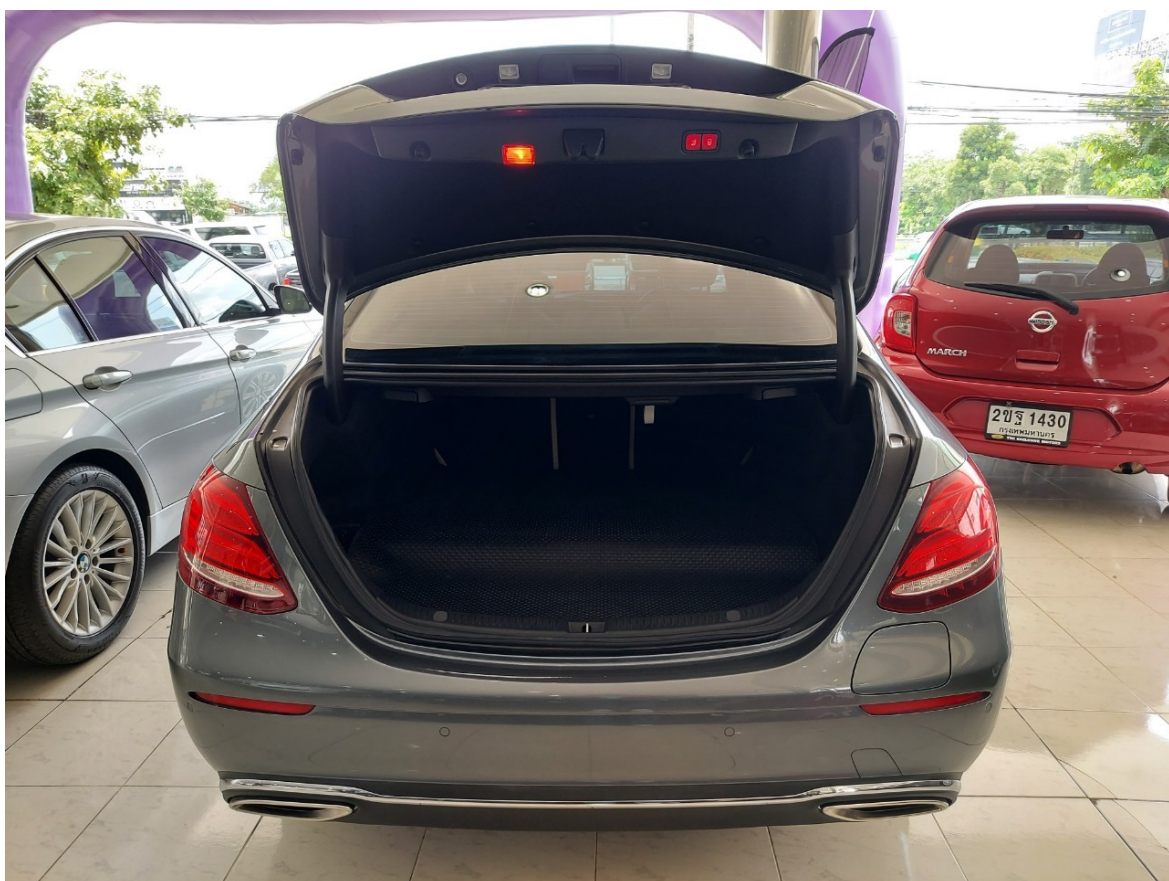
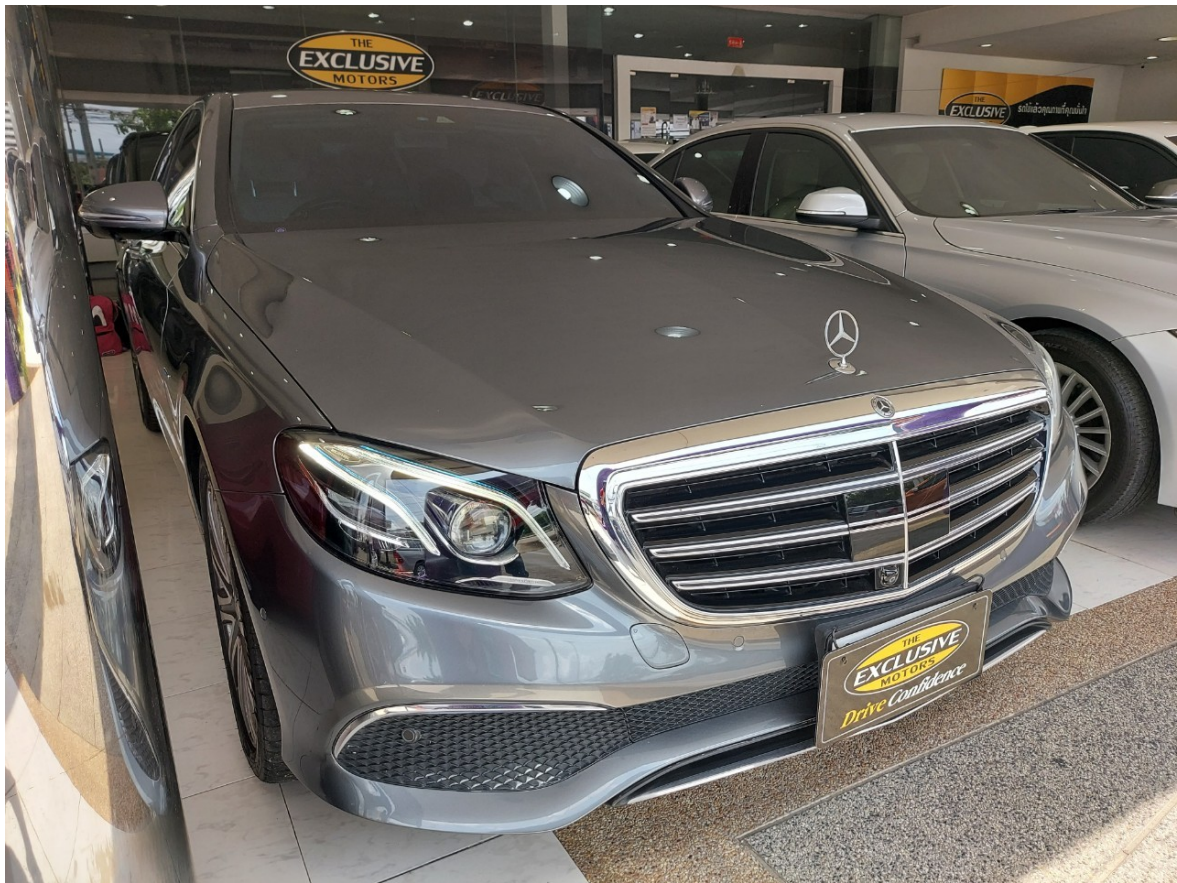
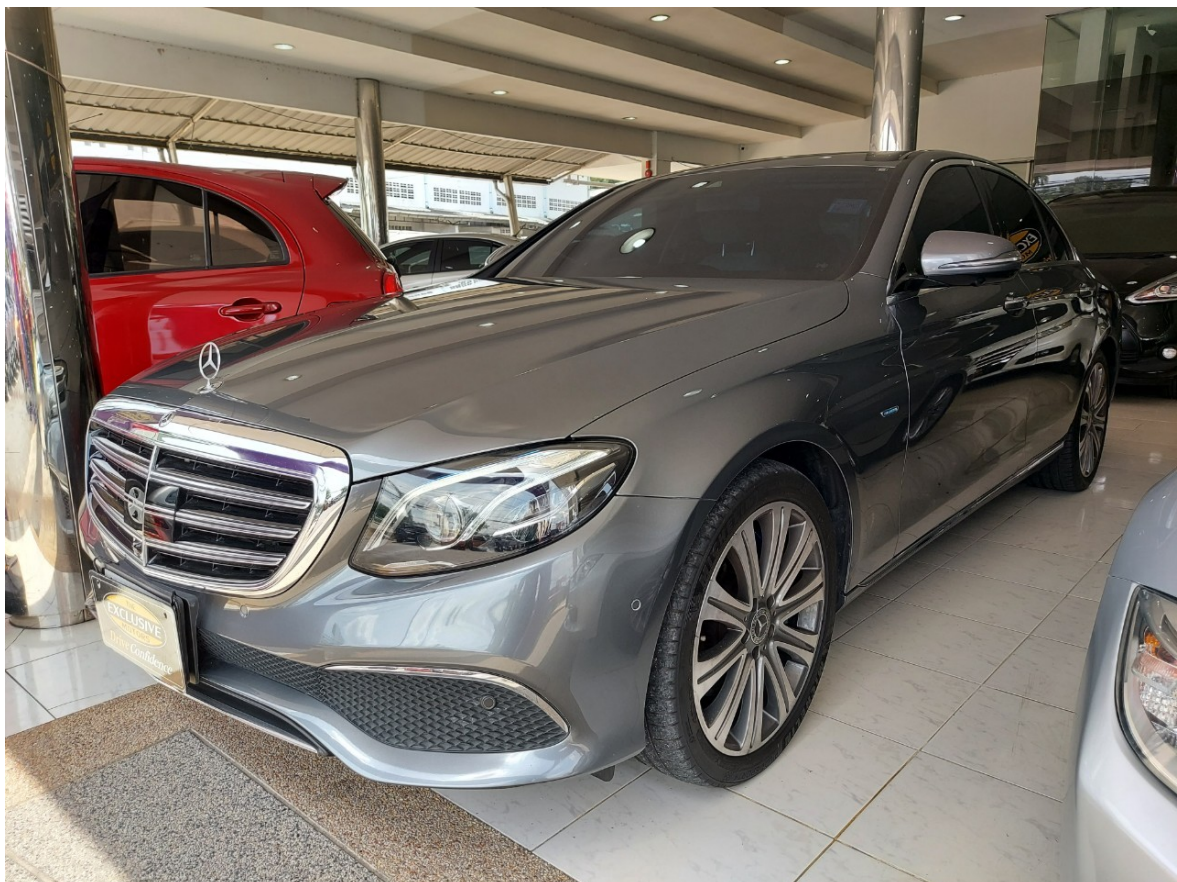
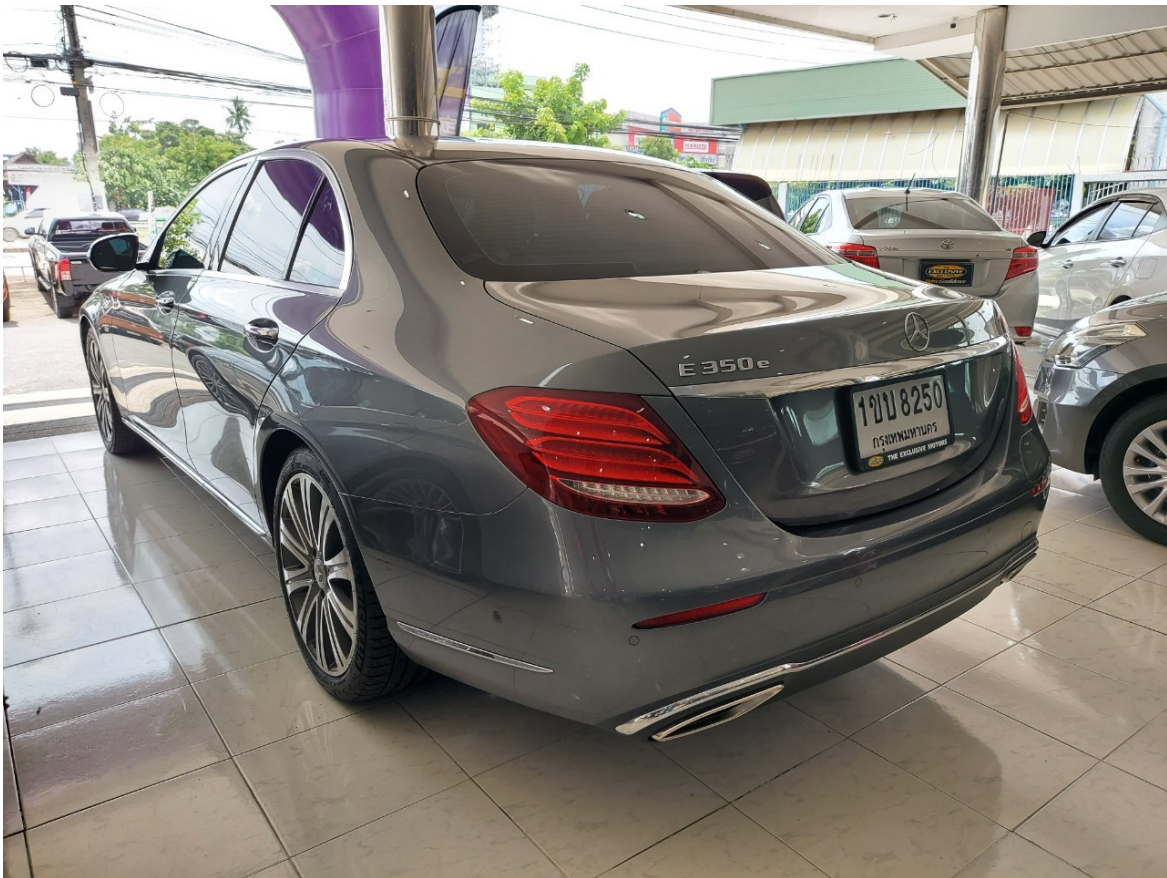
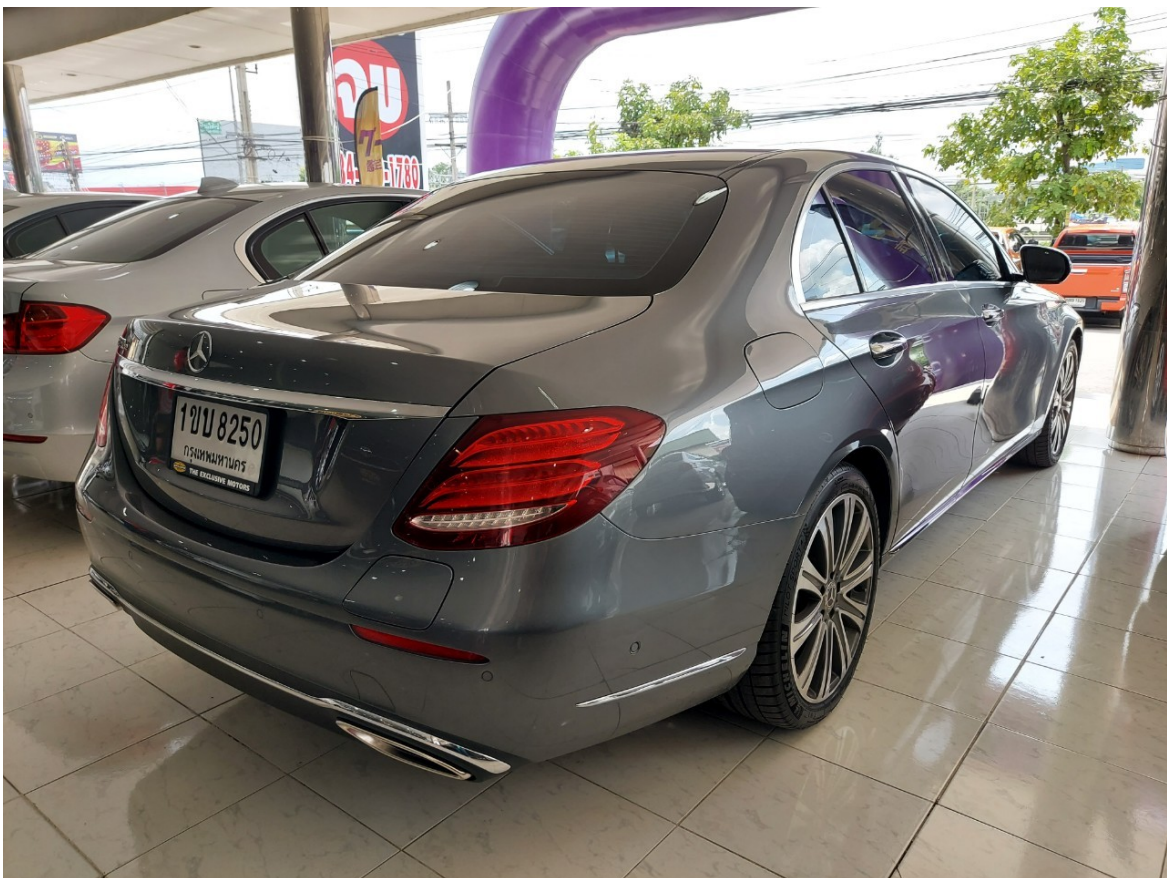
### ภาพภายนอก

รถสภาพภายในดี โครงสร้างไม่เคยเกิดอุบัติเหตุ ไม่เคยจมน้ำ และไฟไหม้

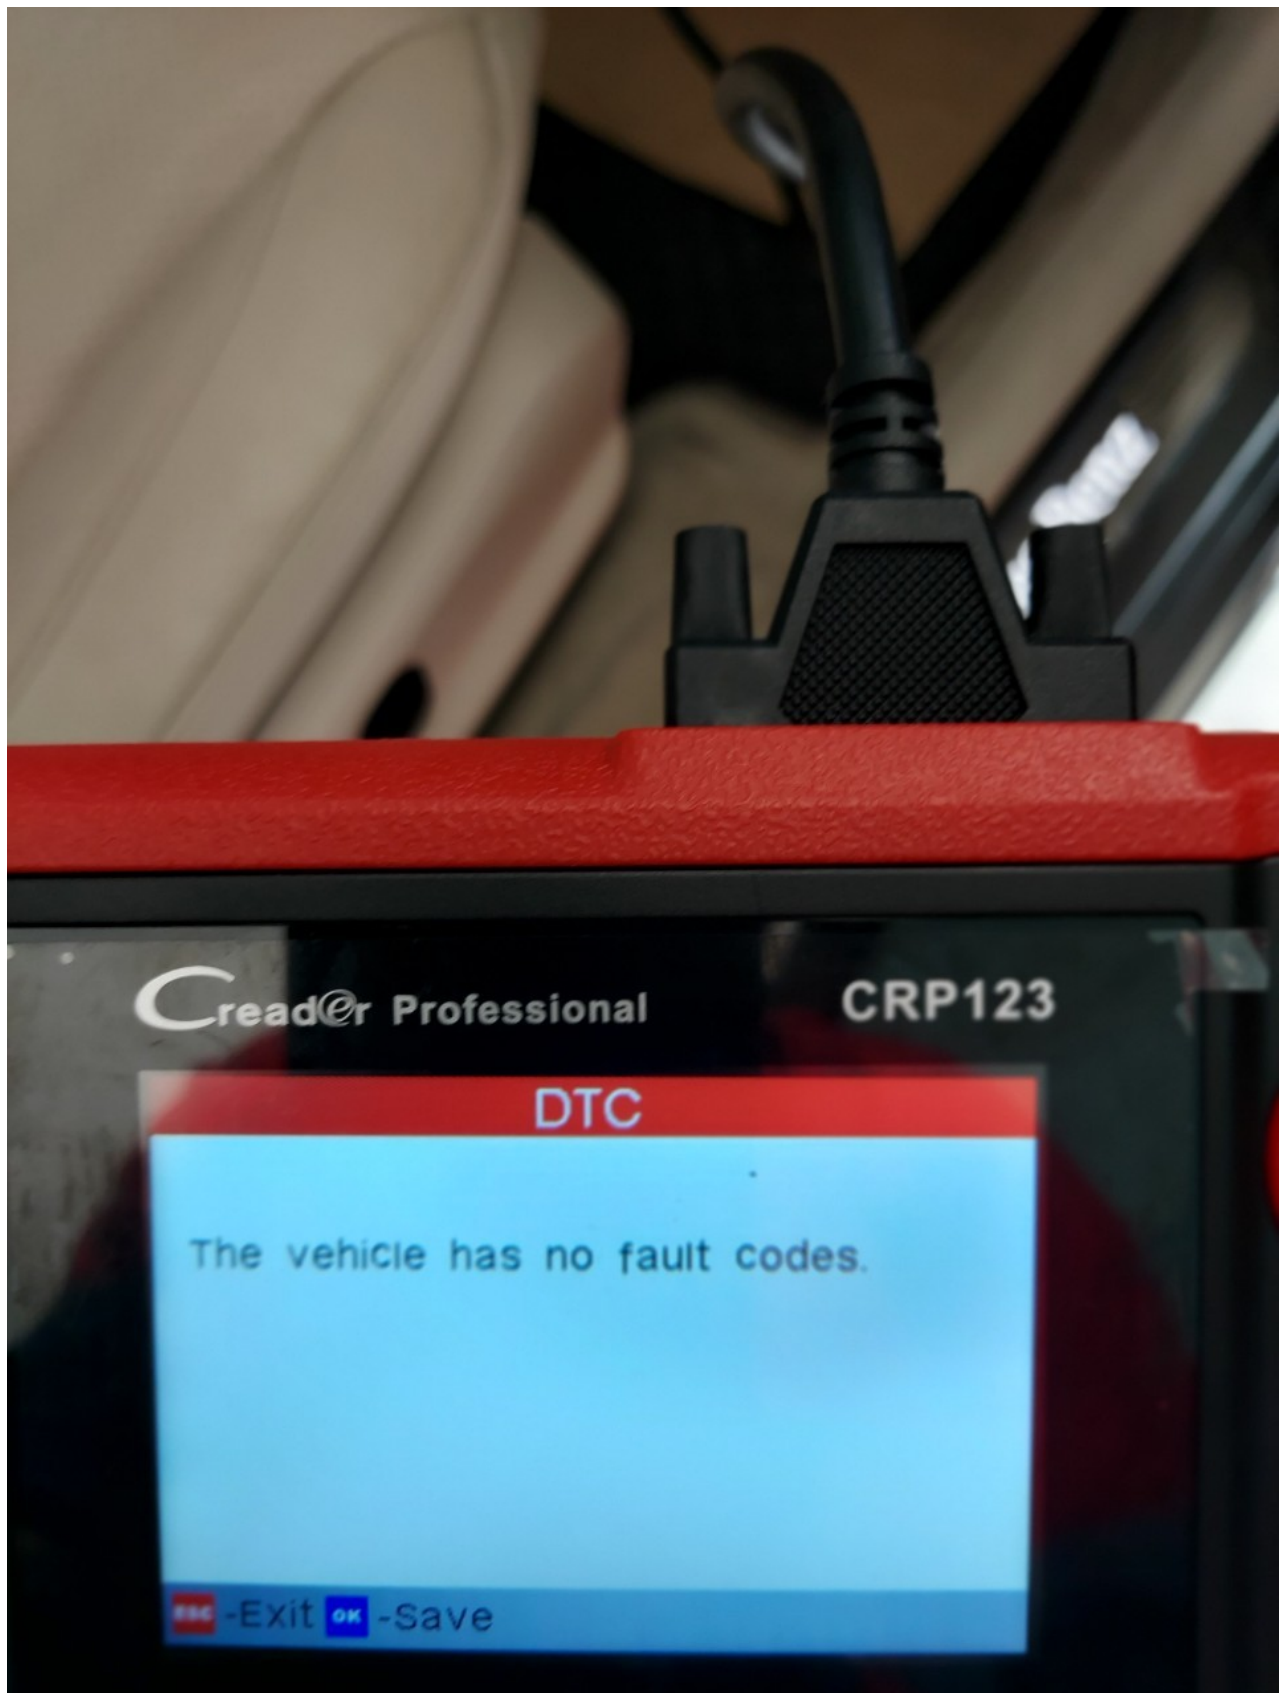
ภาพ OBD

1.5 การวินิจฉัยผ่านทาง OBD On-Board Diagnostics (OBD)

ดี (Good)
