เลขคำขอบริการ (Job No.) :: 1022/0068-28

Jun 16, 2022

MITSUBISHI Triton 2.4 DOUBLE CAB GT P...

# Vehicle Inspection Report

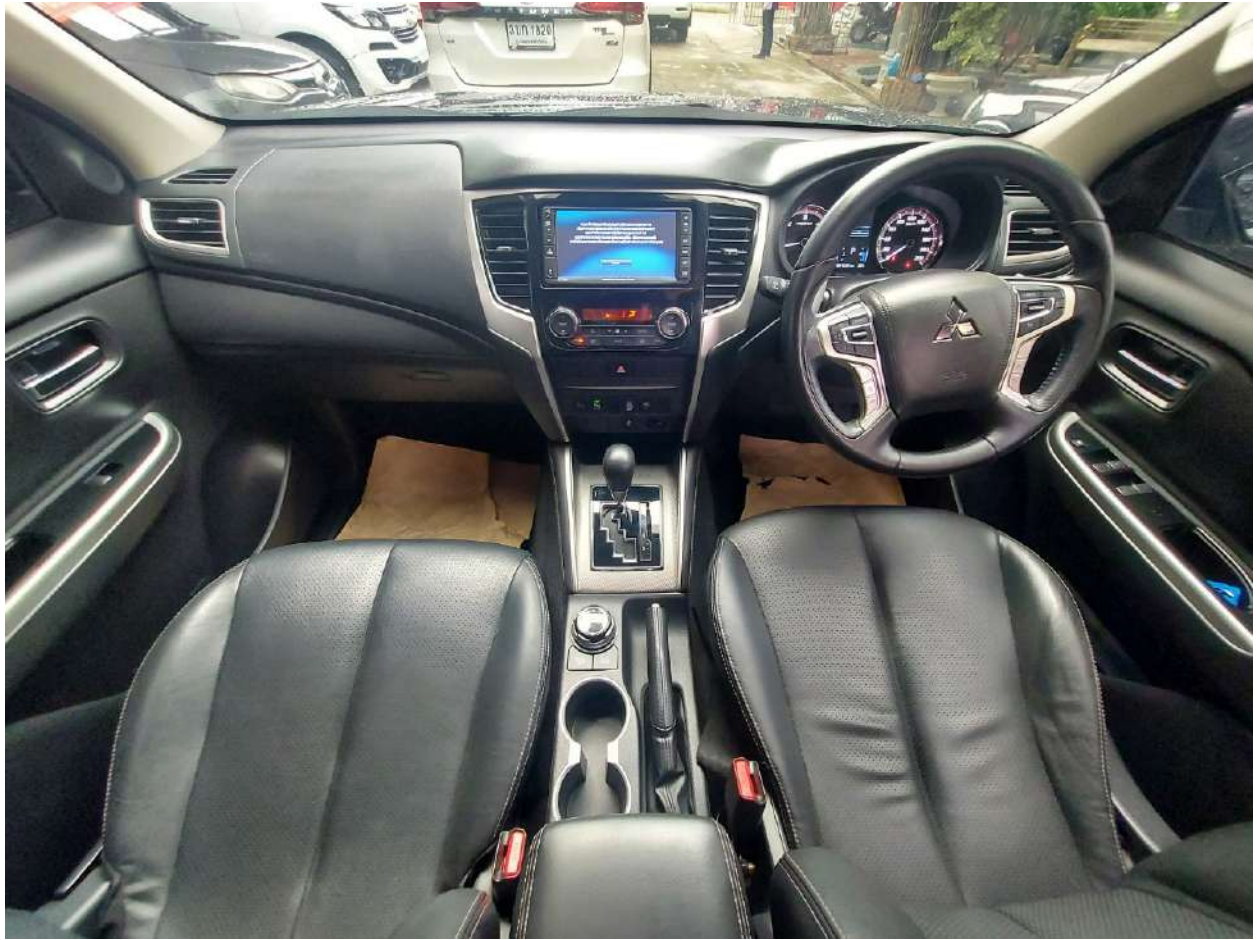
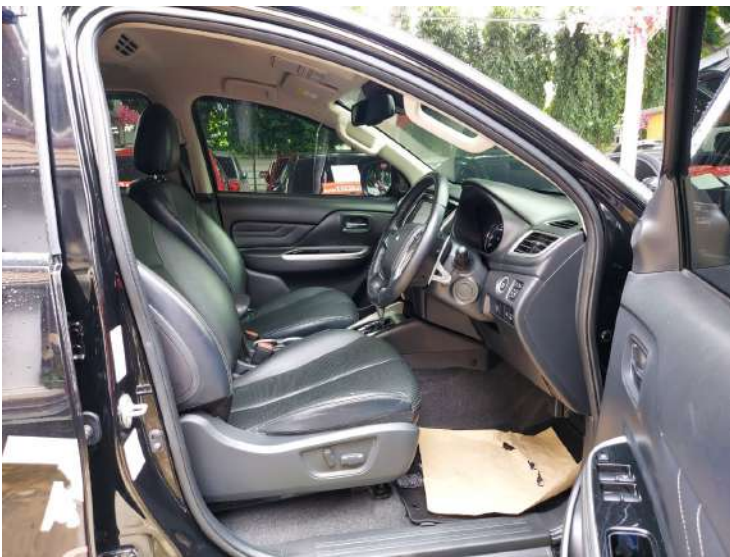
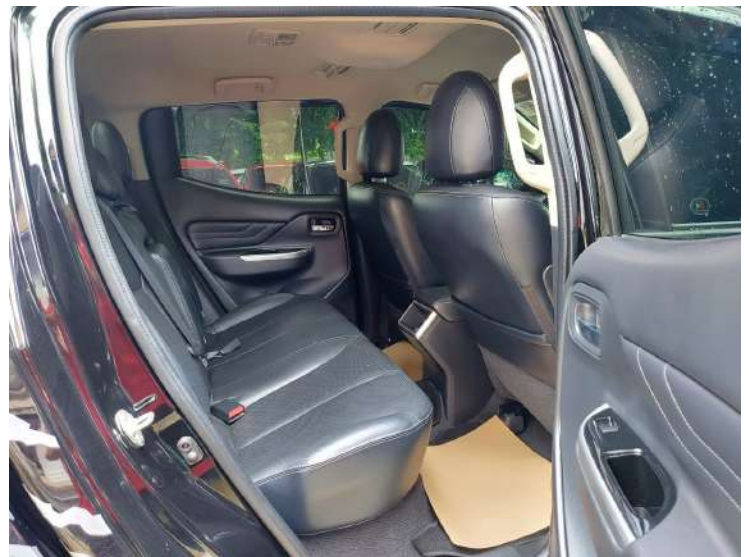
### ภาพภายใน

รถสภาพดี โครงสร้างไม่เคยมีอุบัติเหตุ ไม่เคยจมน้ำ และไฟไหม้

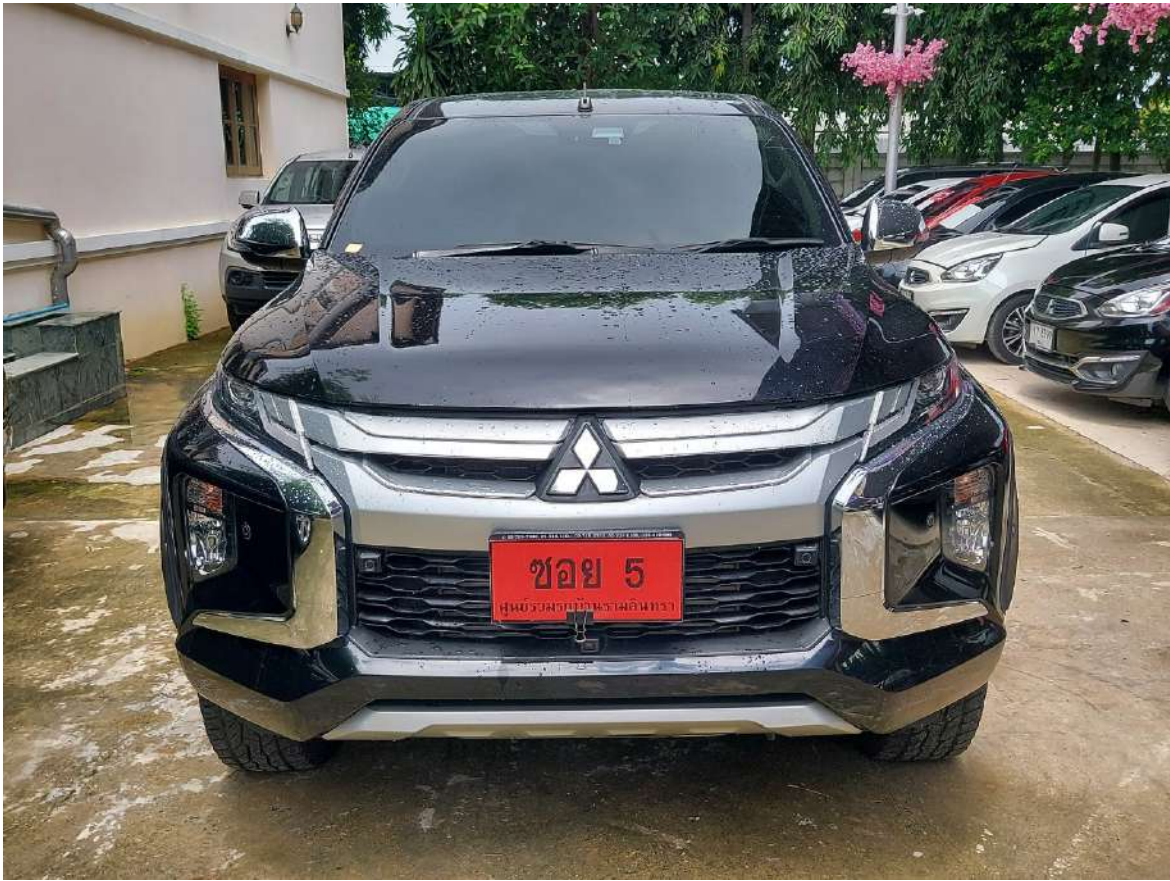
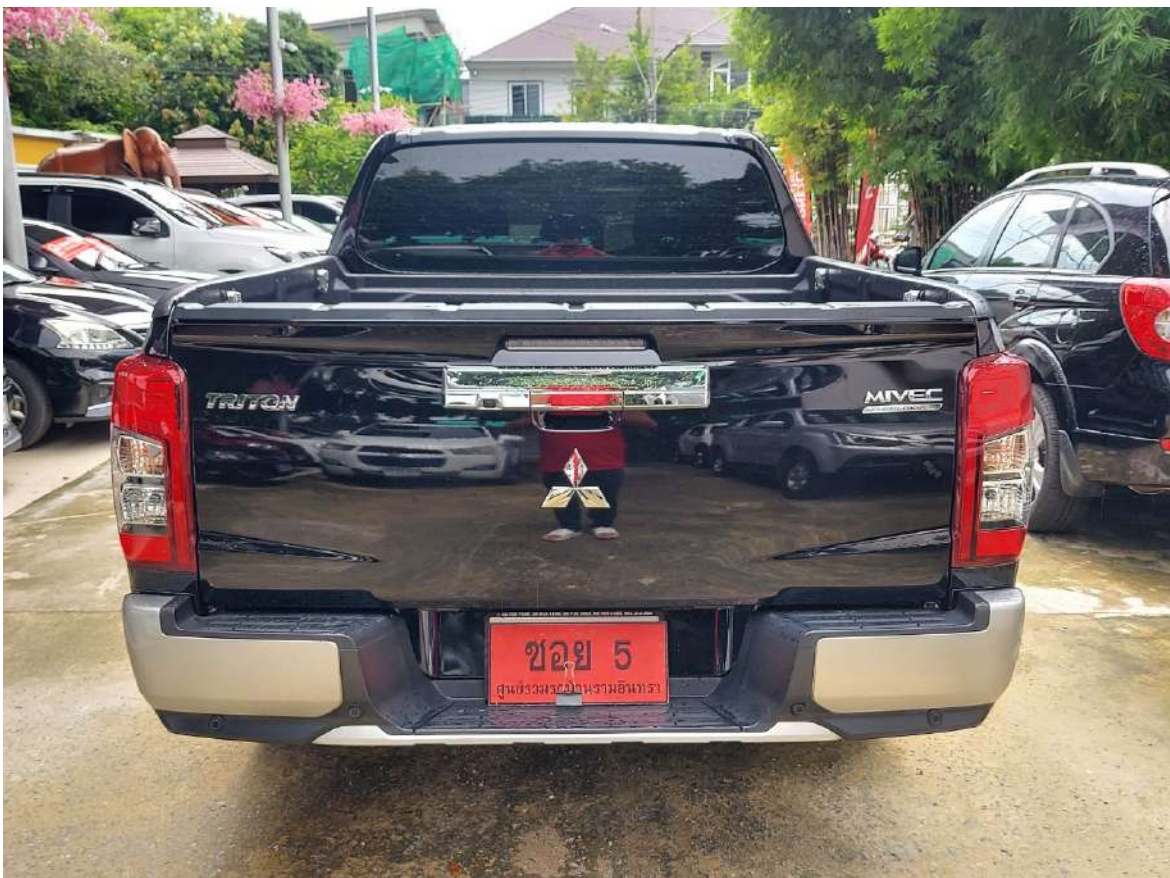
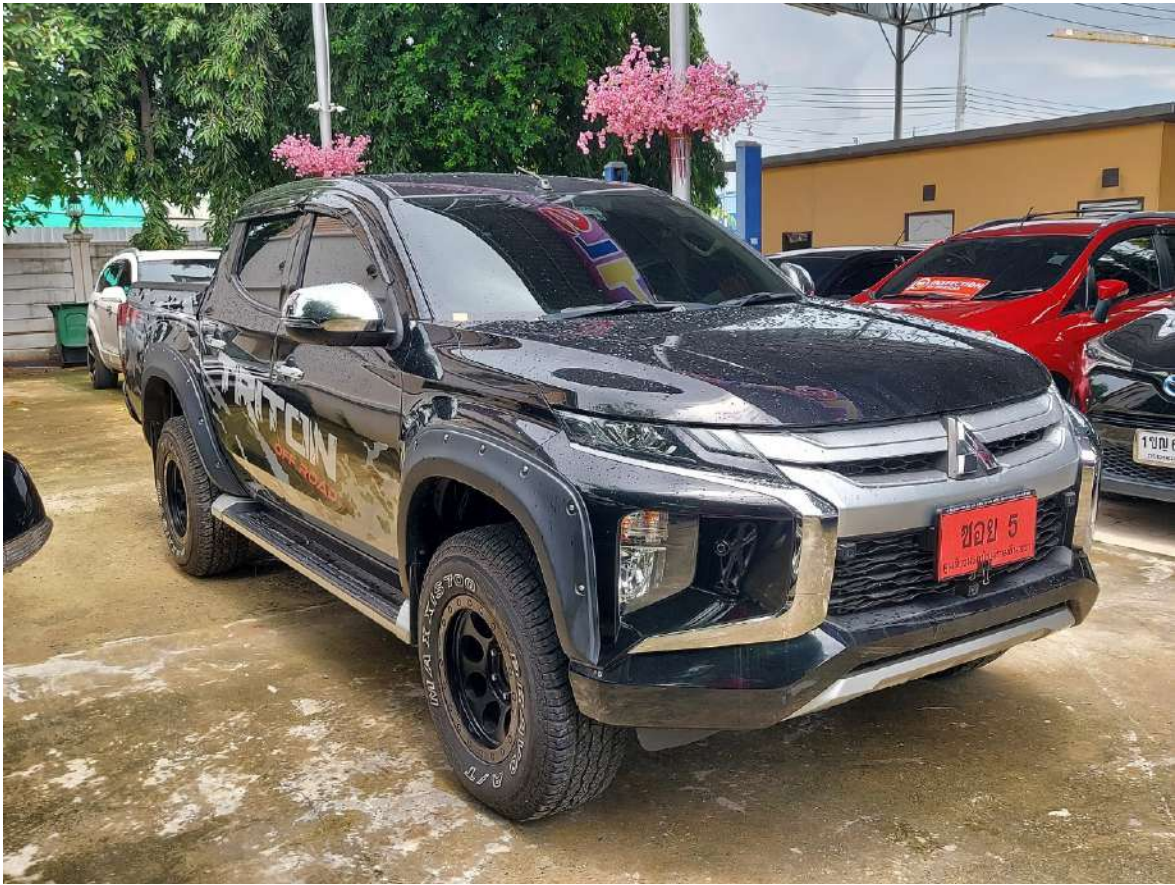
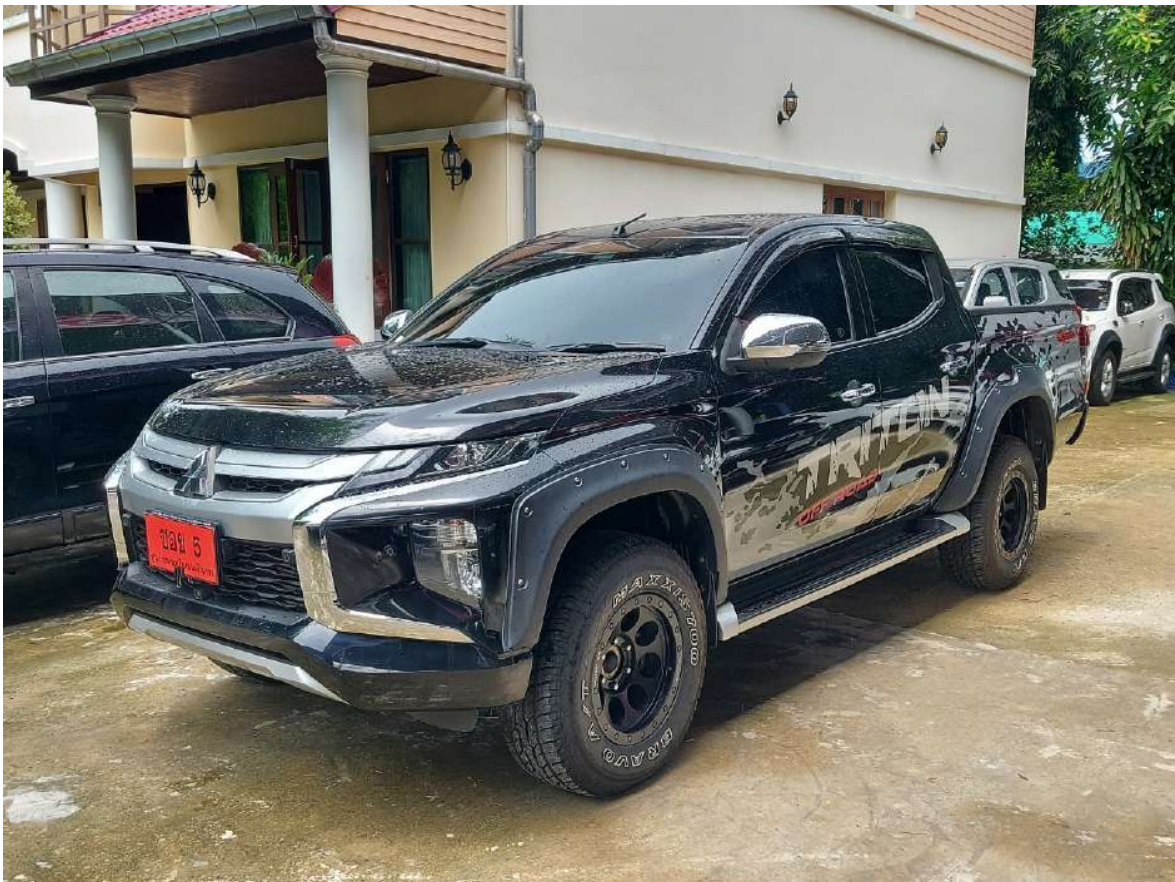
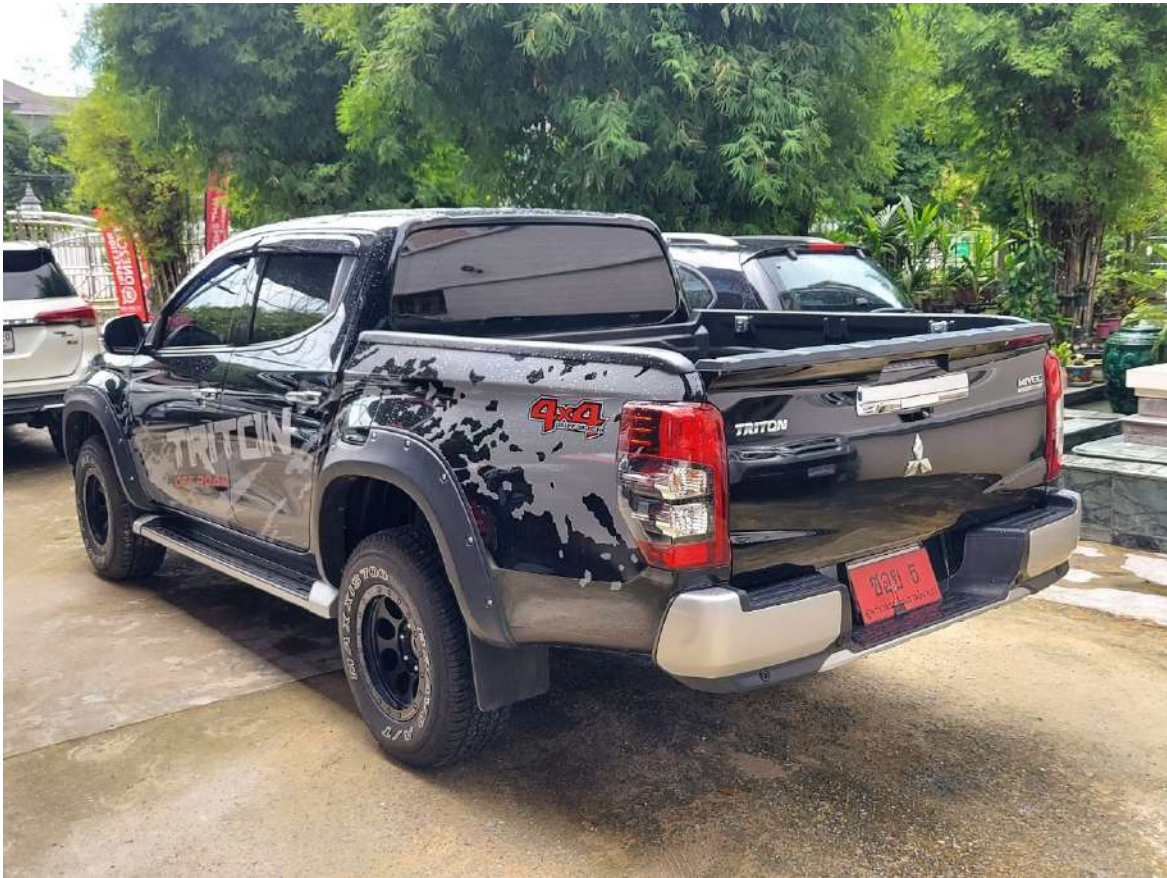
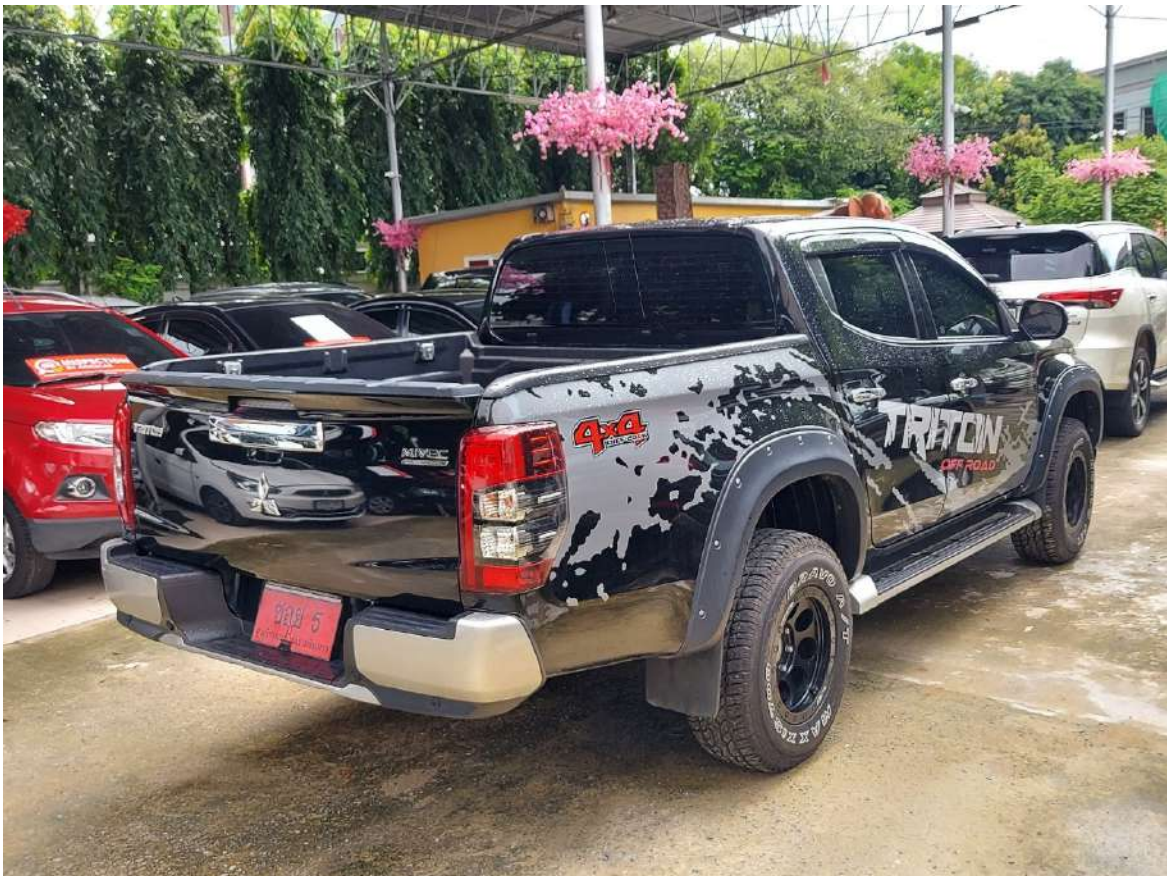
ภาพภายนอก

รถสภาพดี โครงสร้างไม่เคยมีอุบัติเหตุ ไม่เคยจมน้ำ และไฟใหม่

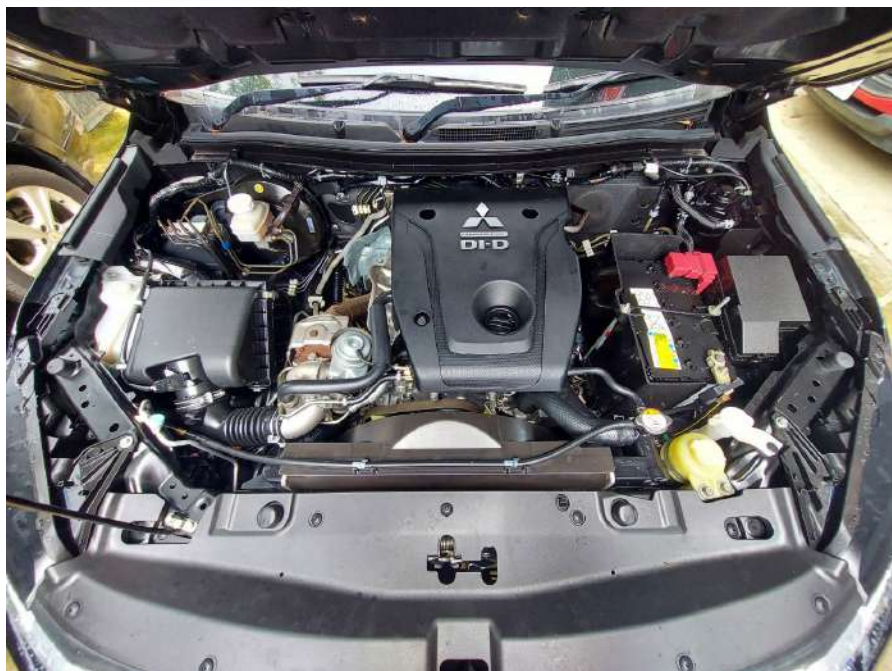
**ภาพห้องเครื่อง**

เครื่องยนต์สมบูรณ์ ไม่มีรอยร้าวซึม

Voltage	12.64	V
Rating	710	CCA
Current	584	CCA
Internal resistance	4.63	mΩ
State of Charge	84	%
State of Health	65	%
Status	GOOD

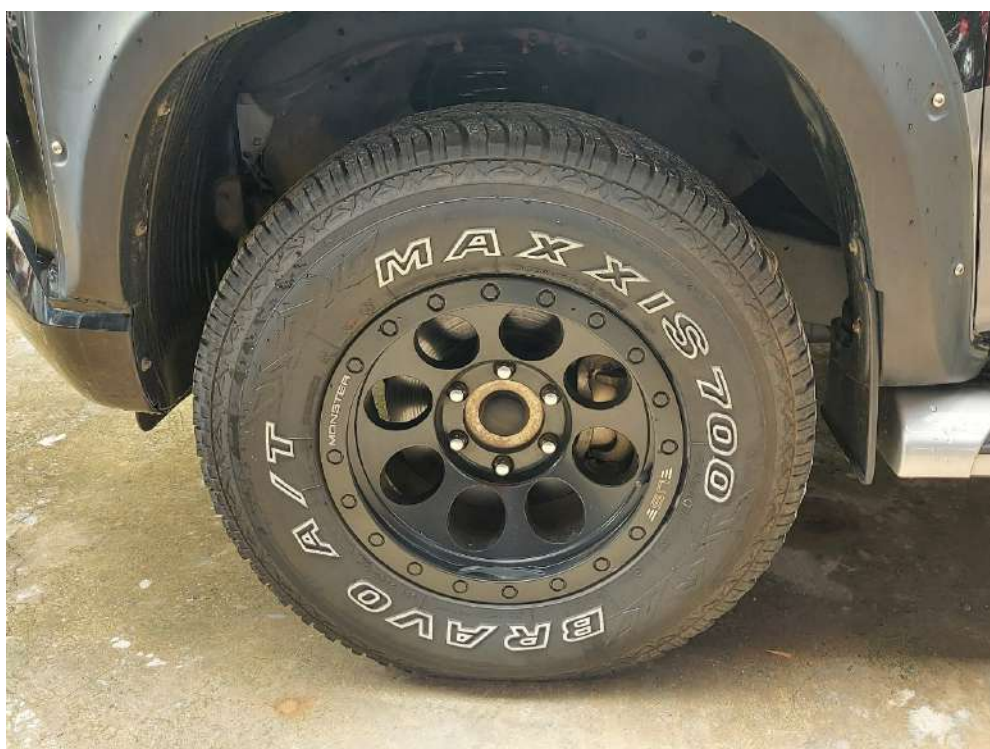
### ขอบยาง ล้อ

ยางสภาพดีพร้อมใช้งาน
