Vehicle Inspection Report

สรุปผลการตรวจสอบ (Inspection Summary)

ยี่ห้อ/รุ่น (Brand/Model): HONDA CIVIC 1.8 EL A/T	วันที่ตรวจสอบรถยนต์(Date of Inspection): 03/11/63
หมายเลขตัวถัง (VIN): MRHFC6630GT105565	เลขคำขอบริการ (Job No.): I020/0045-8
หมายเลขเครื่องยนต์ (Engine No.): R18Z16007335	<p>Vehicle Picture:</p>  
ปีที่ผลิต (Build Date): 2016	
สีรถ (Color): น้ำเงิน	
ระยะการใช้งาน(Mileage): 137,917 กม.	
หมายเลขทะเบียน (No. Plate): 5กบ 2171	
วันครบกำหนดชำระภาษี (Registration Expiry):	
ชื่อลูกค้า(Customer Name) : BB Smart Car 1	
ที่อยู่(Address): ทำพระ	
โทรศัพท์ (Tel): 088-799-9999	
สถานที่ตรวจสอบรถ (Inspection Place): แยก มไหสวรรค์

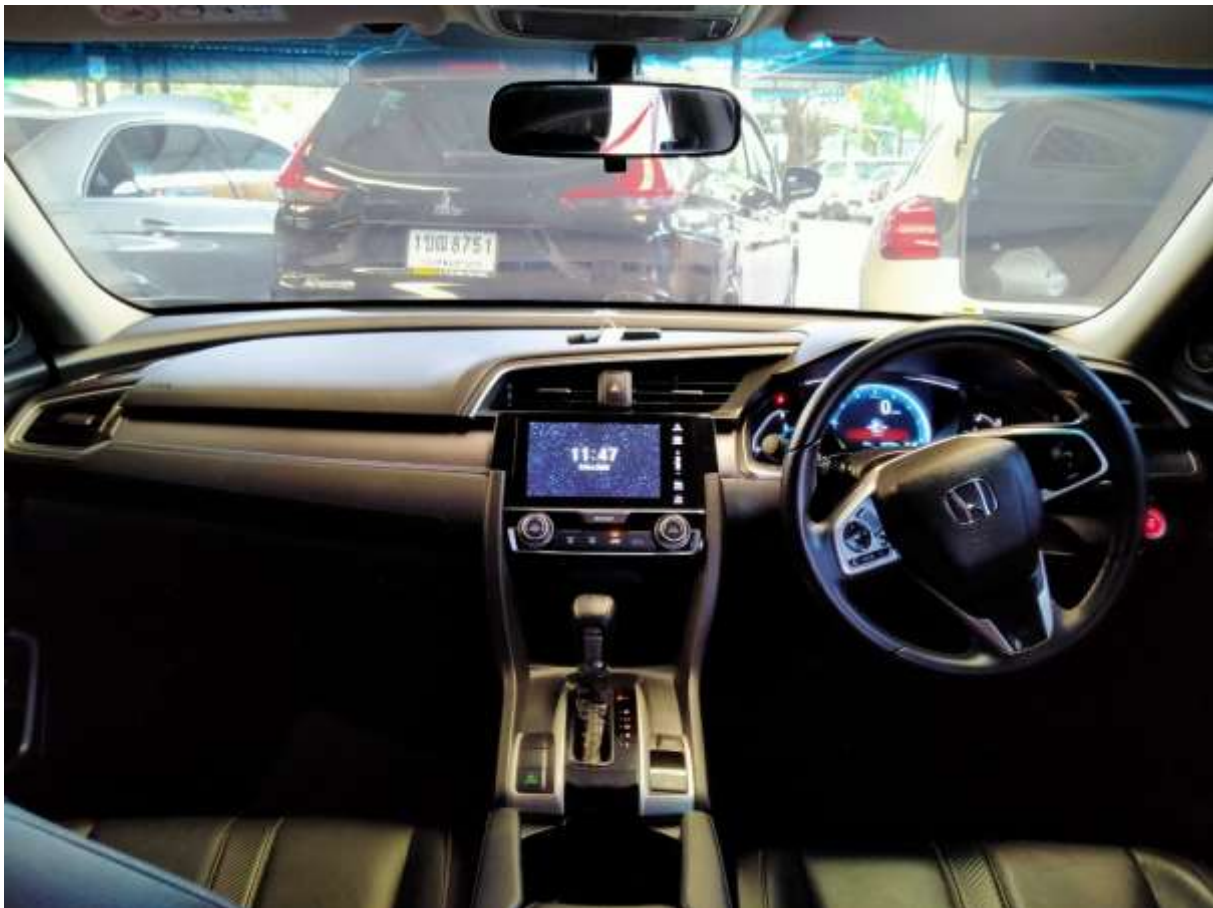
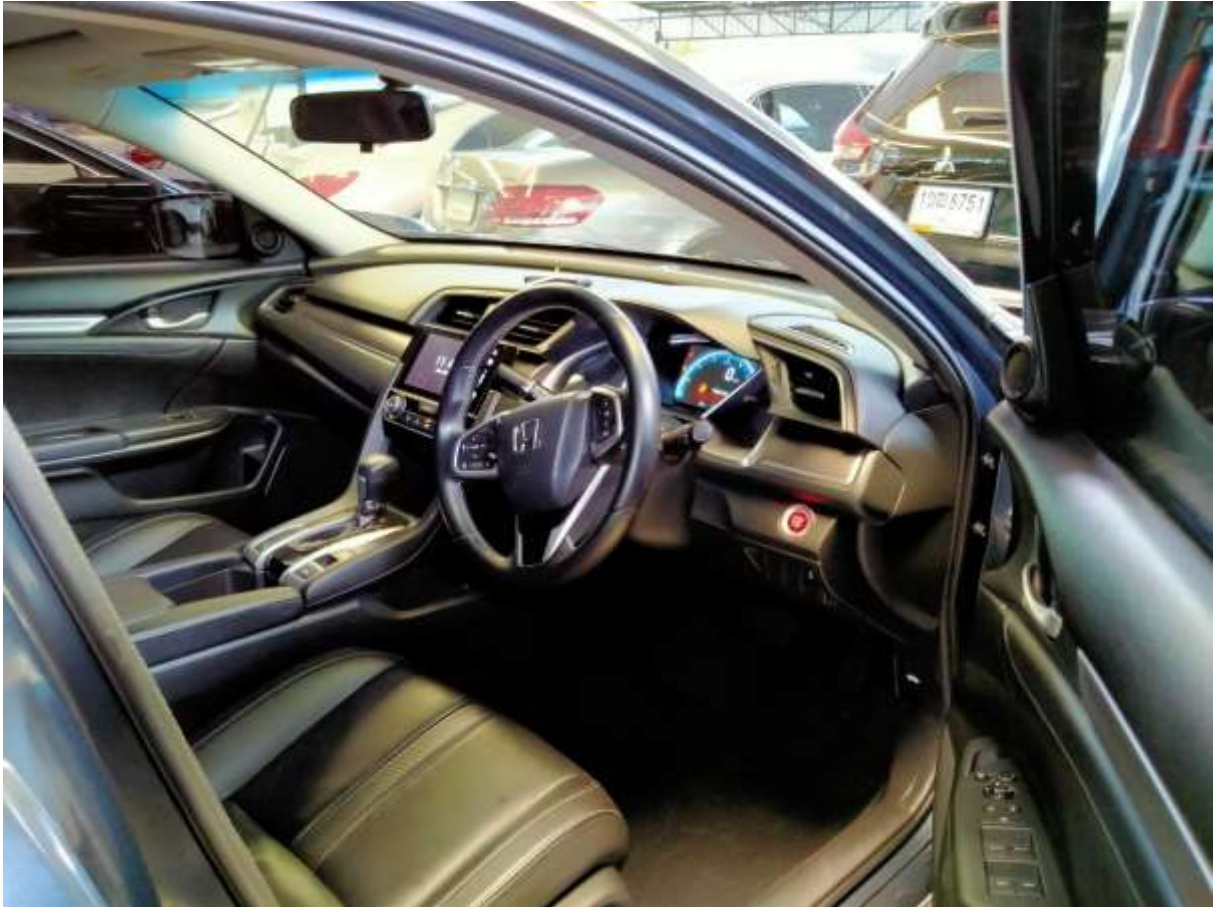
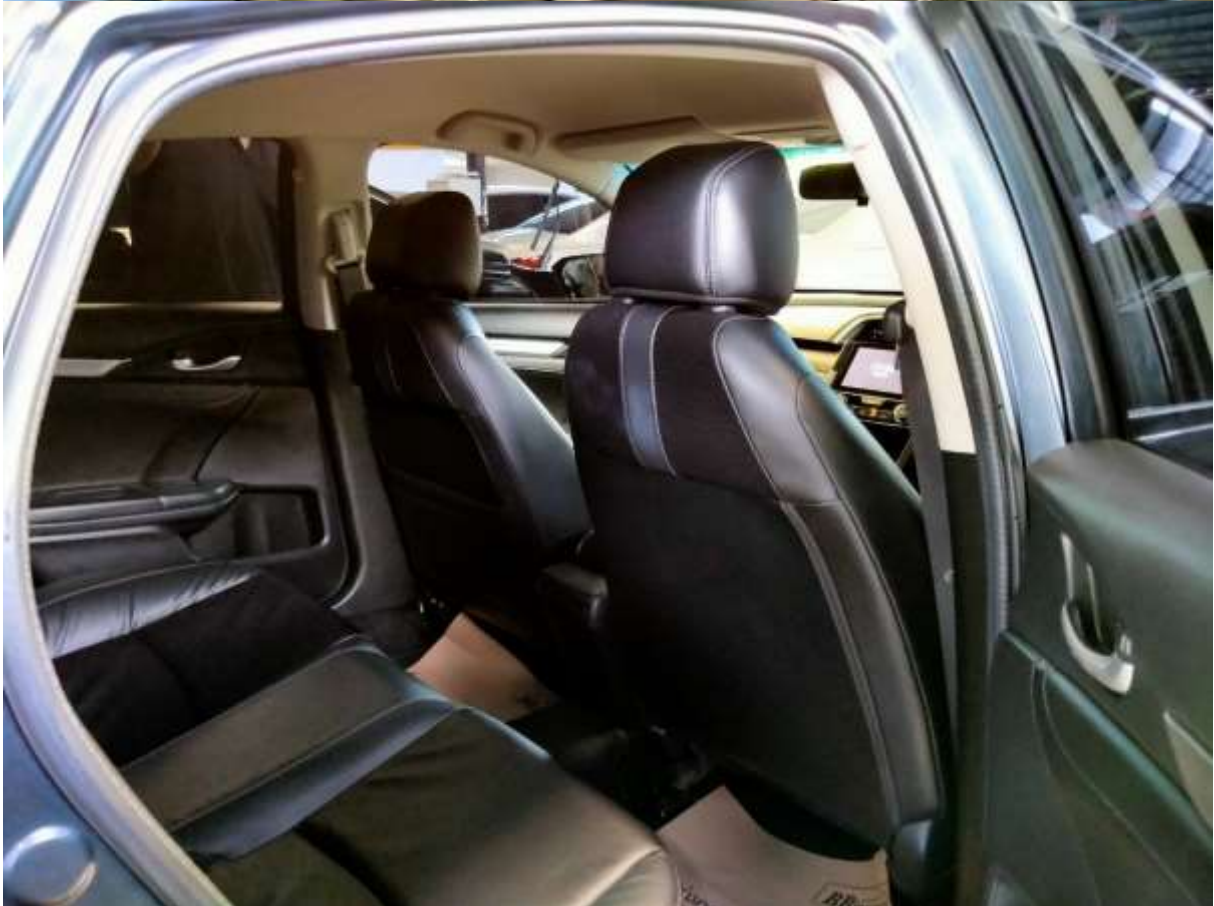
ที่นั่ง สภาพ Seat Appearance	สภาพดีตามอายุการใช้งาน
	การทำงาน การปรับ และการล็อคเบาะ Seat Adjust functional	ทำงานได้ดี
	สภาพ รางได้เบาะ Seat slide adjust rail	สภาพดีตามอายุการใช้งาน
	เข็มขัดนิรภัย Seat Belts	สภาพดีตามอายุการใช้งาน

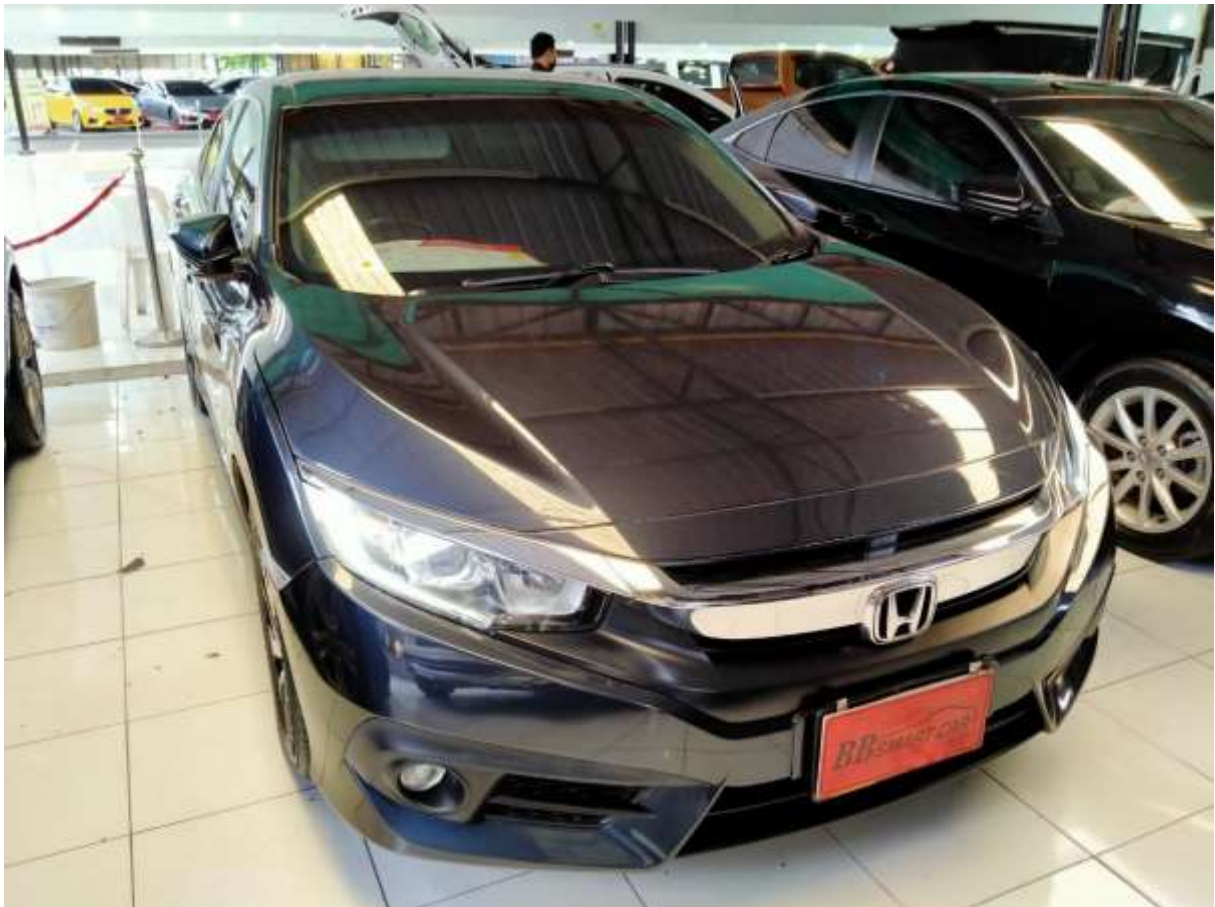
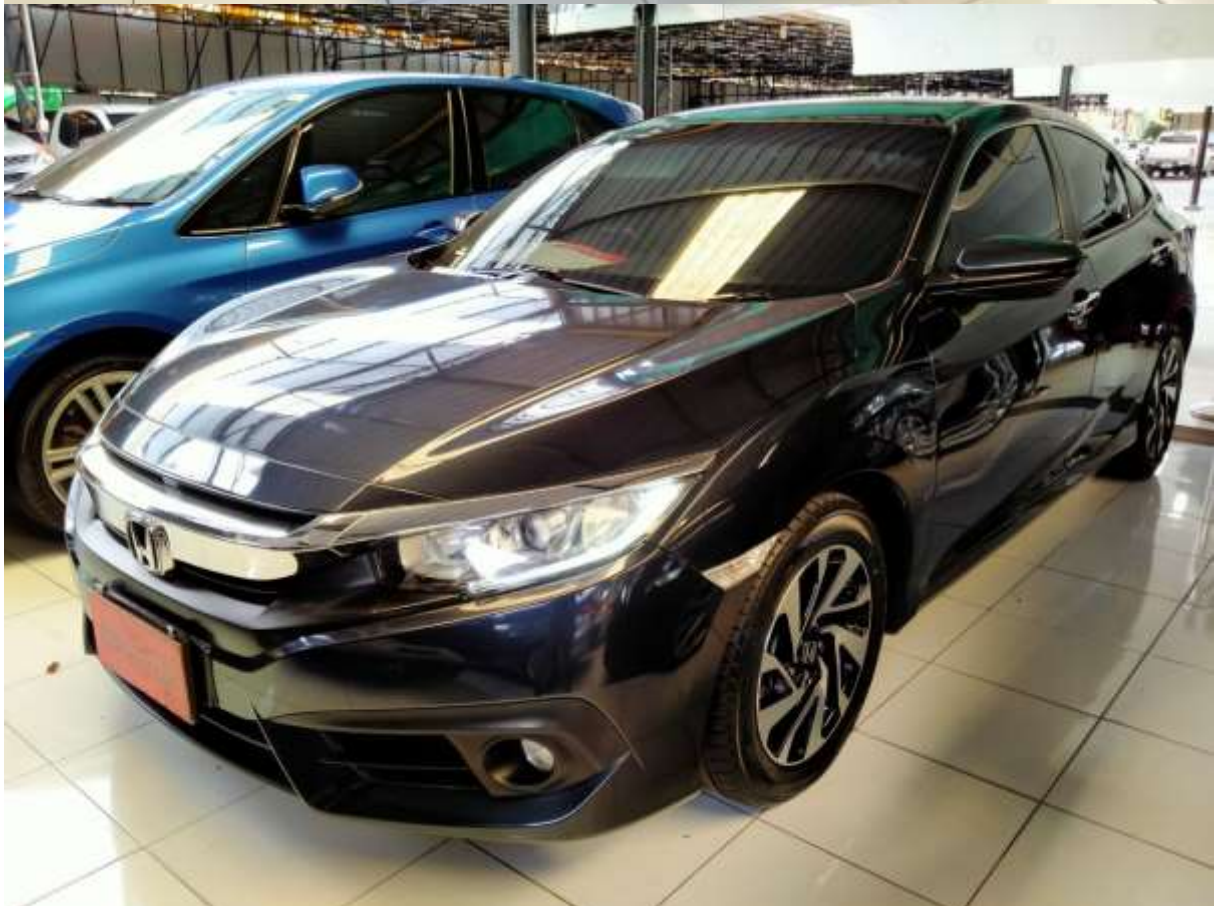
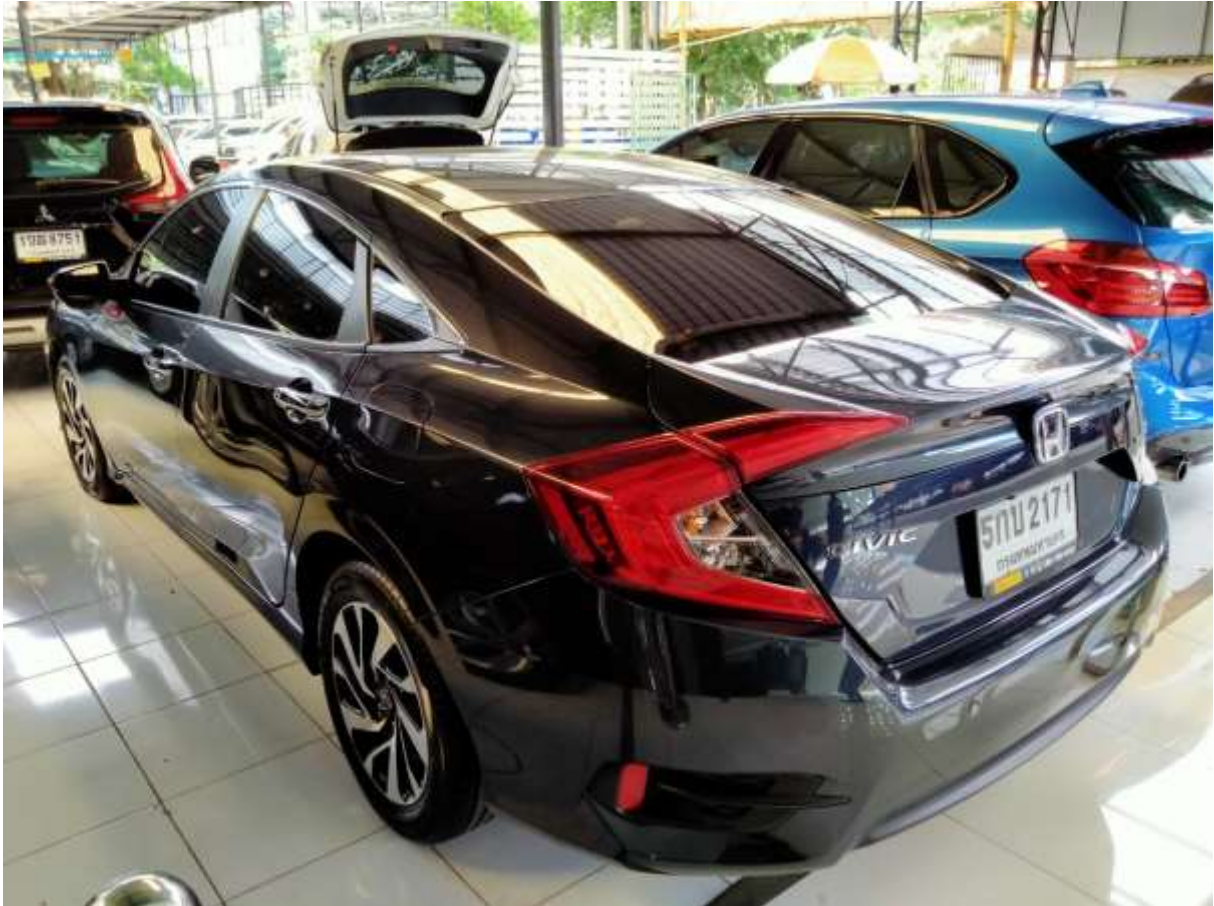
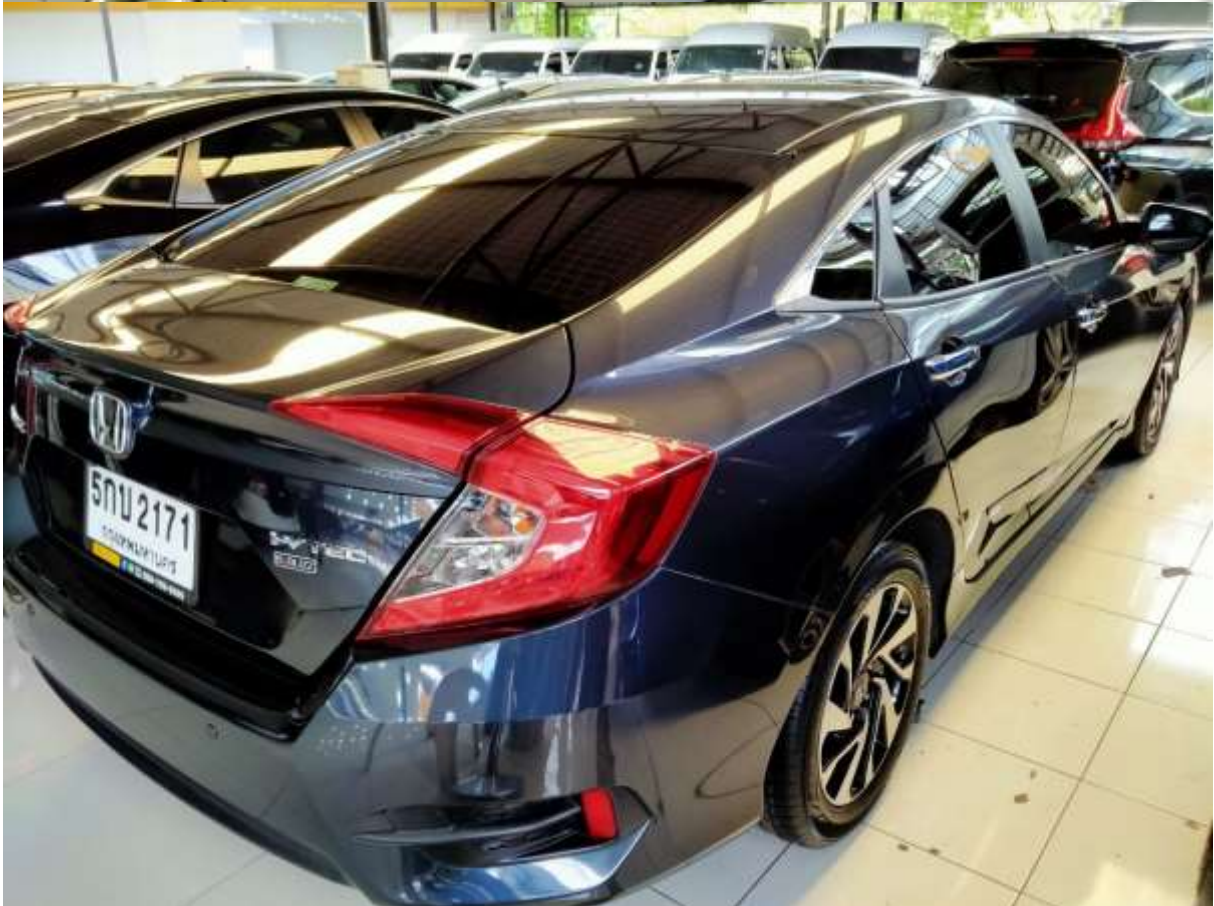
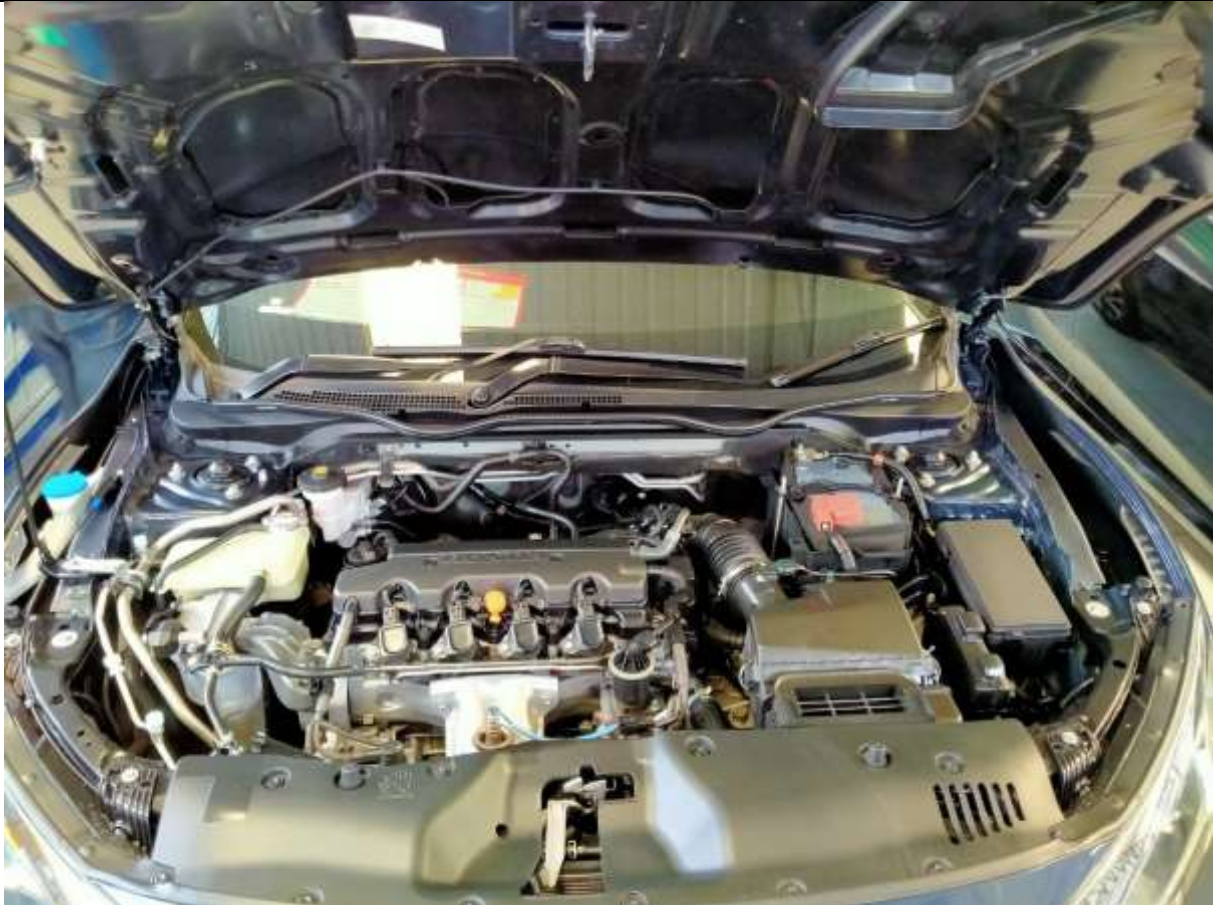
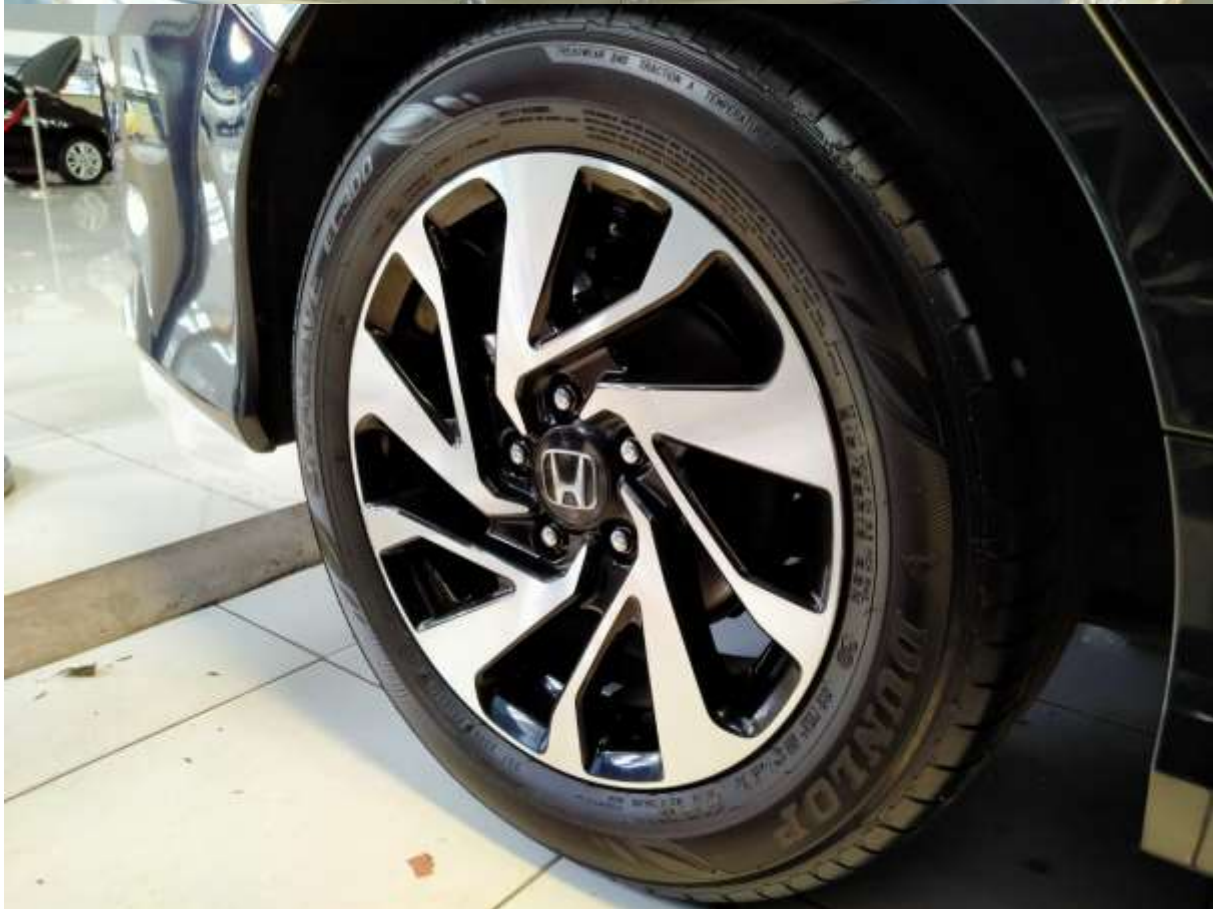
กันชนหน้า Front Bumper	สภาพดี
	คาน รั้งกันชนหน้า (ขวา) Front Side Member (Right) Appearance	สภาพดี
	คาน รั้งกันชนหน้า (ซ้าย) Front Side Member (Left) Appearance	สภาพดี
	ฝากระโปรงหน้ารถ Bonnet	สภาพดี
	กระจกบังลมหน้า Windshield	สภาพดี
	หลังคา Roof	สภาพดี
	สภาพ และการทำงาน หลังคาชั้นรูป หลังคาเปิดประทุน Sunroof/Convertible functional and appearance	N/A
	ประตูหน้าขวา Front Right Door	สภาพดี
	ประตูหลังขวา Rear Right Door	สภาพดี
	ประตูเลื่อนด้านขวา Sliding Right Door	N/A
	บันไดขายน้าด้านขวา Right Rocker Panel	สภาพดี
	ประตูหน้าซ้าย Front Left Door	สภาพดี
	ประตูหลังซ้าย Rear Left Door	สภาพดี
	ประตูเลื่อนด้านซ้าย Sliding Left Door	N/A

บันไดซ้ายน้ำด้านซ้าย Left Rocker Panel	สภาพดี
	ประตูท้าย,ฝากระโปรงท้าย Rear Tail Gate	สภาพดี
	กระจกบังลมหลัง Rear Screen	สภาพดี
	กันชนหลัง Rear Bumper	สภาพดี
	คาน รับกันชนหลัง (ขวา) Rear Side Member (Right) Appearance	สภาพดี
	คาน รับกันชนหลัง (ซ้าย) Rear Side Member (Right) Appearance	สภาพดี
	เสาโครงสร้าง A ขวา Right A-Pillar	สภาพดี
	เสาโครงสร้าง B ขวา Right B-Pillar	สภาพดี
	เสาโครงสร้าง C ขวา Right C-Pillar	สภาพดี
	เสาโครงสร้าง D ขวา Right D-Pillar	N/A
	เสาโครงสร้าง A ซ้าย Left A-Pillar	สภาพดี
	เสาโครงสร้าง B ซ้าย Left B-Pillar	สภาพดี
	เสาโครงสร้าง C ซ้าย Left C-Pillar	สภาพดี
	เสาโครงสร้าง D ซ้าย Left D-Pillar	N/A
	ระบบบังคับเลี้ยว Steering Components	สภาพดีตามอายุการใช้งาน
