# Vehicle Inspection Report

ยี่ห้อ/รุ่น (Brand/Model): HONDA ACCORD 2.4 AT	วันที่ตรวจสอบรถยนต์ (Date of Inspection): 19.09.61
หมายเลขตัวถัง (VIN): MRHCP26408P300016	เลขคำขอบริการ (Job No.): I018/170-004
หมายเลขเครื่องยนต์ (Engine No.): K24Z28P00828	Vehicle Picture:  
ปีผลิต (Build Date): 2008	
สีรถ (Color): ดำ	
ระยะการใช้งาน (Mileage): 164,808 ก.ม.	
หมายเลขทะเบียน (No. Plate): ชฟ 4724	
วันครบกำหนดชำระภาษี (Registration Expiry): 5 มี.ค 62	
ชื่อลูกค้า (Customer Name): EASY CAR (อีซี่คาร์)	
ที่อยู่ (Address): รังสิต-บางปะอิน	
โทรศัพท์ (Tel):	
สถานที่ตรวจสอบรถ (Inspection Place): EASY CAR (อีซี่คาร์)

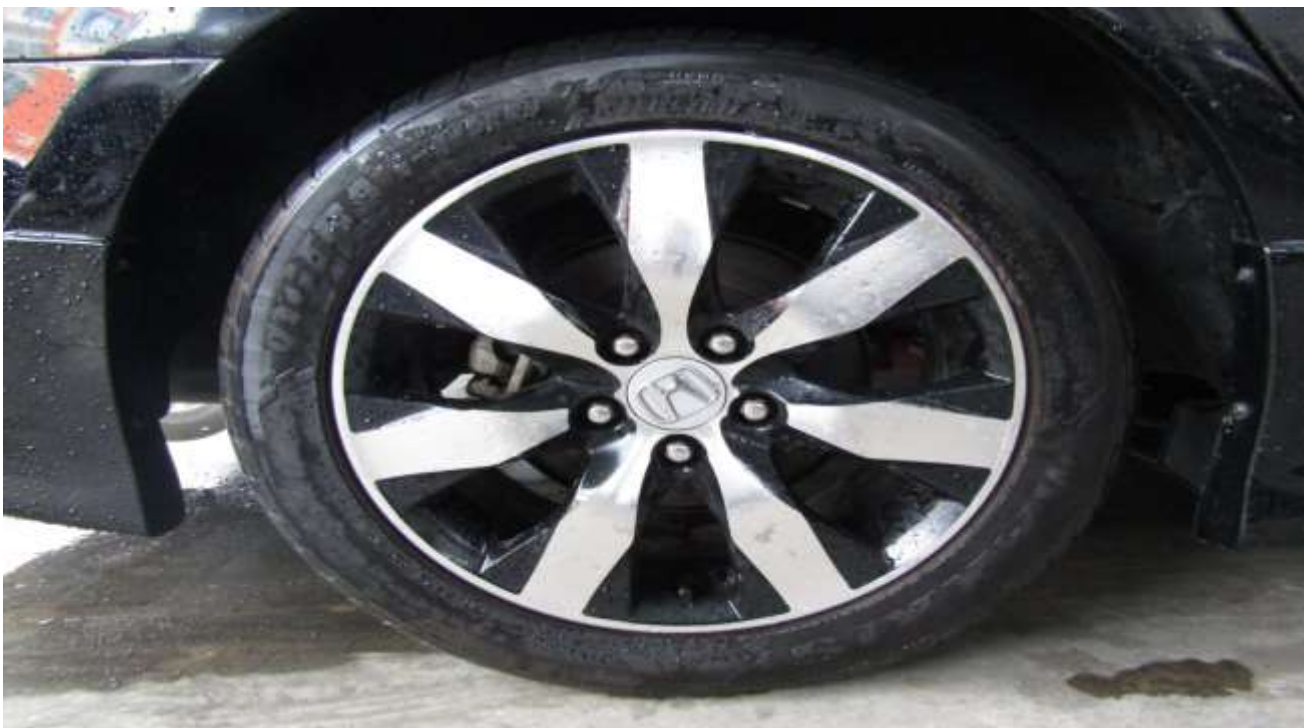
### ภาพโดยรวมของยาง ล้อ และ เบรค - Tyres, Wheels & Brakes Visual Details:

จานดิสเบรค(หน้า/หลัง) Brake Discs (Front/Rear)	ควรเจียจานเบรคครั้งต่อไปที่เปลี่ยนผ้าเบรค
