เลขคำขอบริการ (Job No.) :: I021/0041-23

Dec 2, 2021

MERCEDES-BENZ SLK200 Kompressor A...

Vehicle Inspection Report

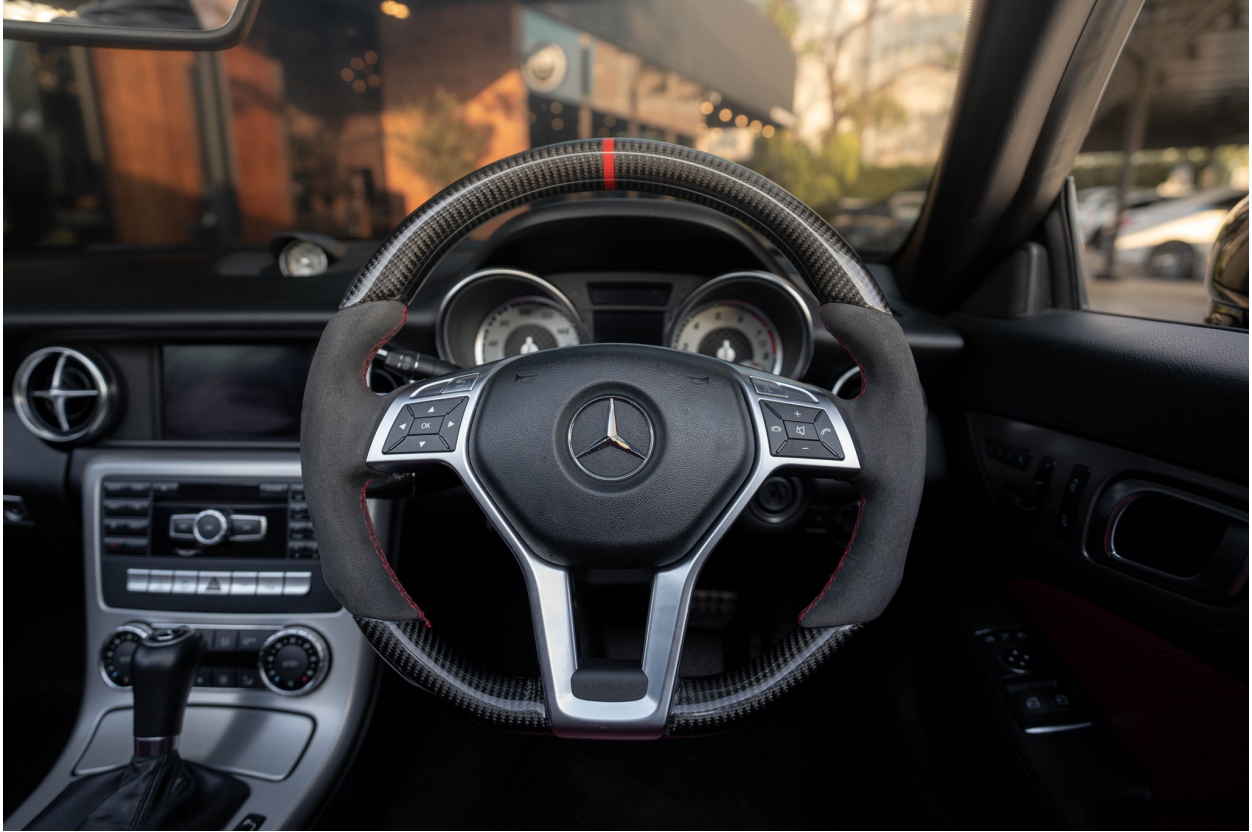
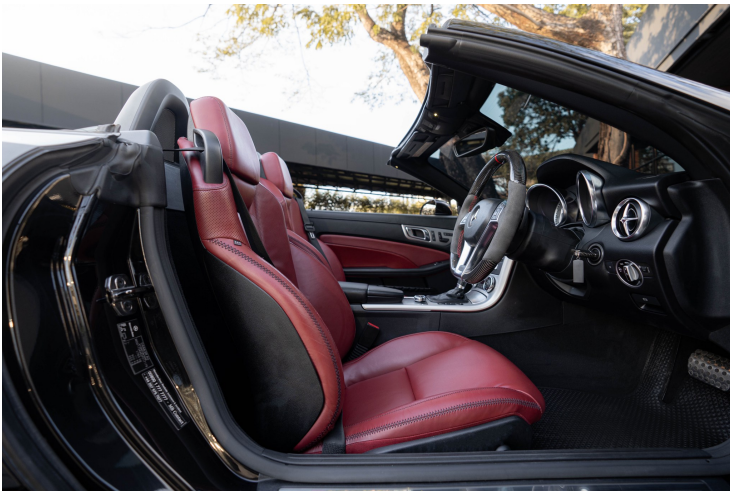
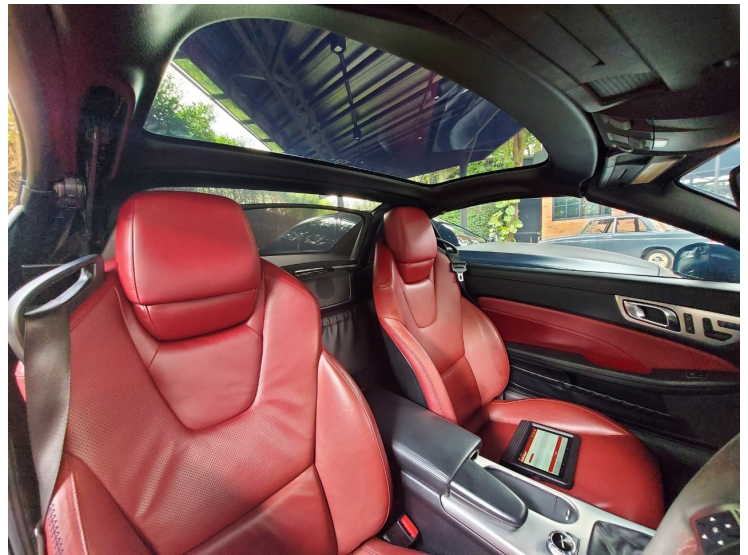
ภาพภายใน

รถสภาพดี โครงสร้างไม่เคยมีอุบัติเหตุ ไม่เคยจมน้ำและไฟไหม้

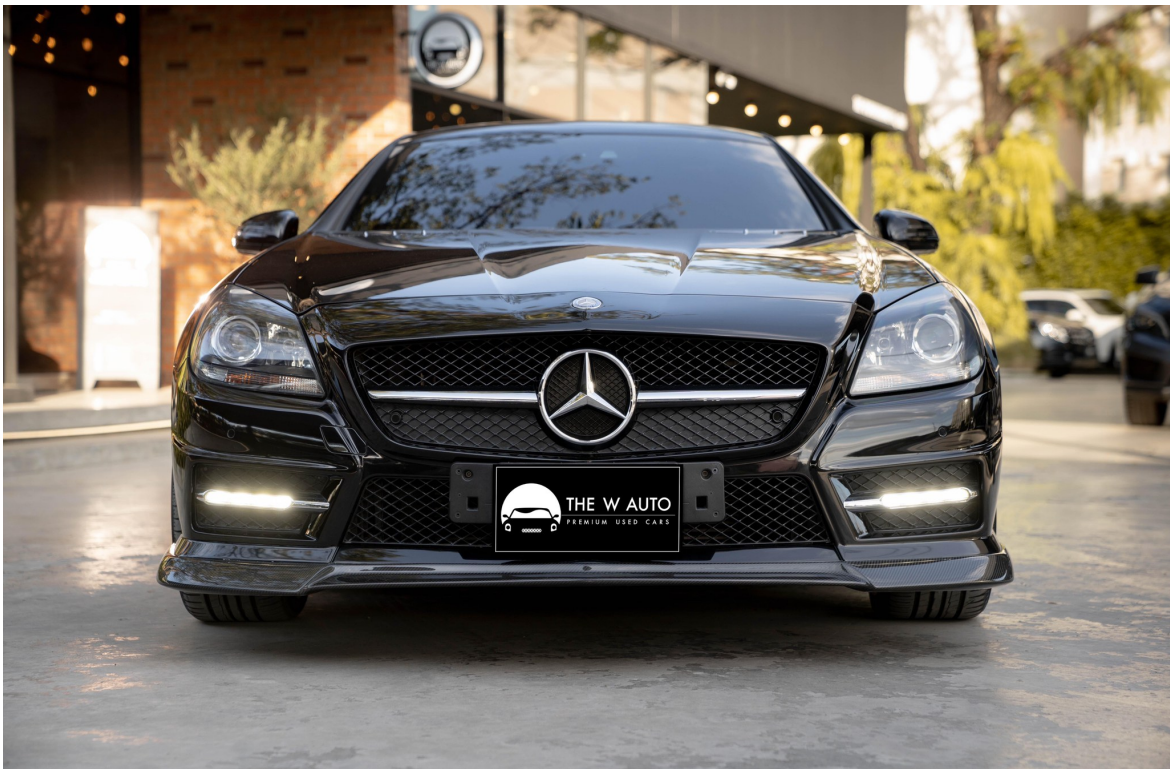
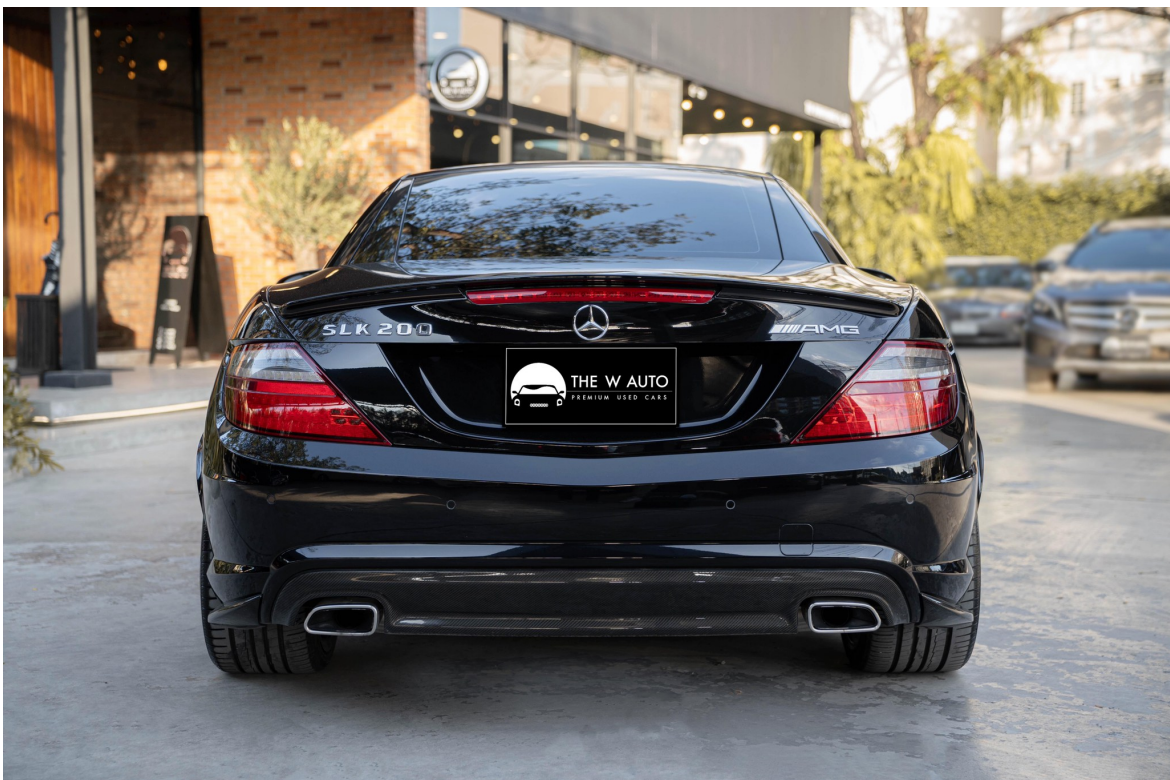
ภาพภายนอก

รถสภาพดี โครงสร้างไม่เคยมีอุบัติเหตุ ไม่เคยจมน้ำและไฟไหม้
