# Vehicle Inspection Report

| ยี่ห้อ/รุ่น (Make/Model): BENZ CLA 250 SHOOTING BRAKE | วันที่ตรวจสอบรถยนต์ (Date of Inspection): 09-05-61 |
| เลขตัวถัง (VIN): WDD1179442N320772 | เลขคำขอบริการ (Job No.): IO17/072-087 |

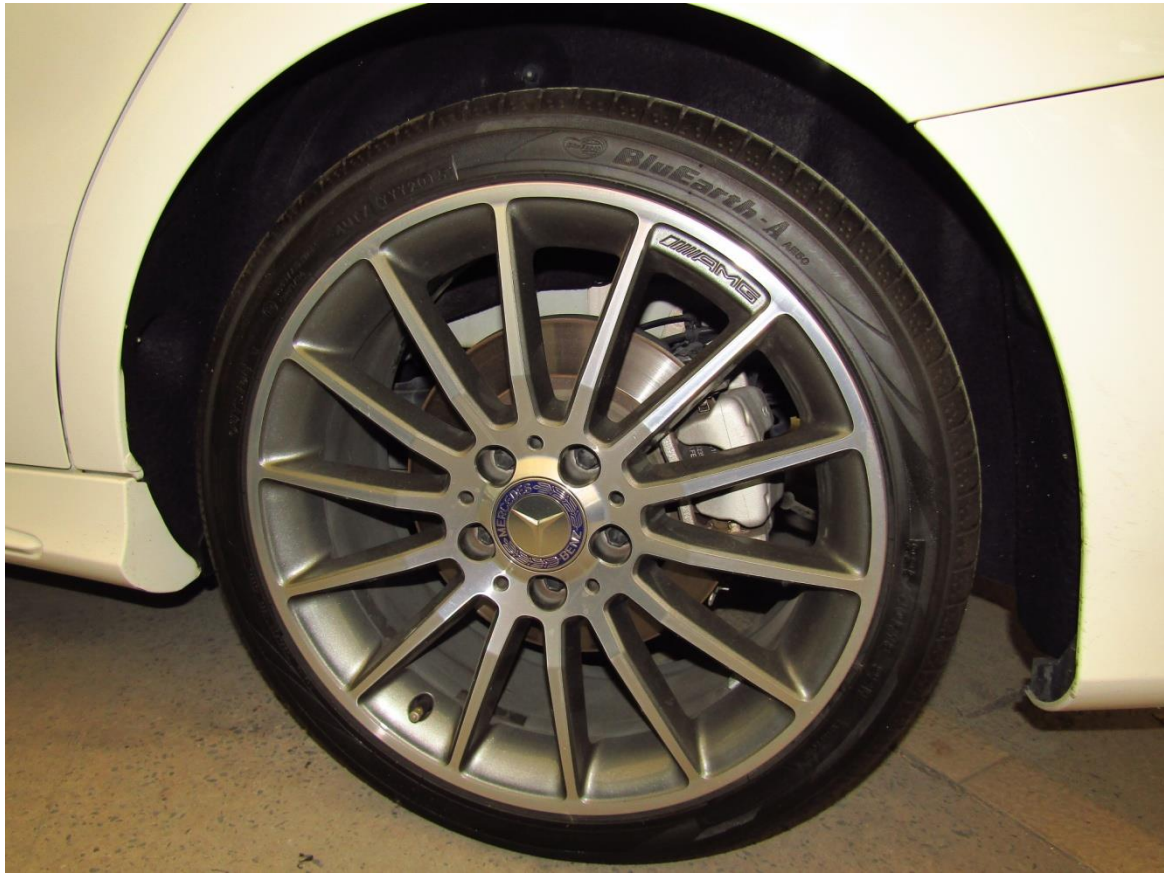
ภาพโดยรวมของยาง ล้อ และ เบรค - Tyres, Wheels & Brakes Visual Details:

| | จานดิสเบรค<br>Brake Discs (Front/Rear) | ควรเจียจานเบรคครั้งต่อไปที่เปลี่ยนผ้าเบรค |

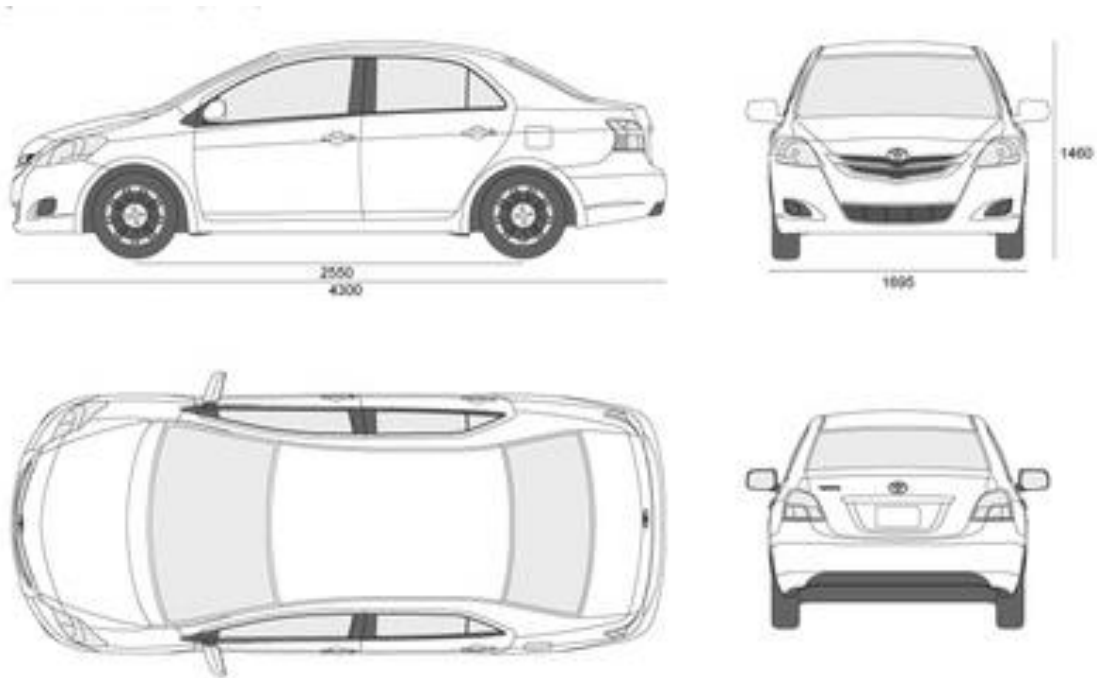
ความหนาสีรอบรถถัง 3,4 และ 5 ประตู -Paint Thickness on 3,4 and 5 door car:

| ชิ้นส่วนยานยนต์ | ความหนาสี Paint Thickness (µm) | | | |
|---|---|---|---|---|
| Rear Door (RH) | 153 | 157 | 148 | 153 |

| ชิ้นส่วนยานยนต์ | ความหนาสี Paint Thickness (µm) | | | |
|---|---|---|---|---|
| Rear Wing (RH) | 147 | 145 | 162 | 151 |
