Vehicle Inspection Report

ยี่ห้อ/รุ่น (Make/Model): HONDA CR-V	วันที่ตรวจสอบรถยนต์ (Date of Inspection): 17-10-60
เลขตัวถัง (VIN): MRHRM1830DP103569	เลขคำขอบริการ (Job No.) : I017-081-014
เลขเครื่องยนต์ (Engine No.): R20A61110569	Vehicle Picture:

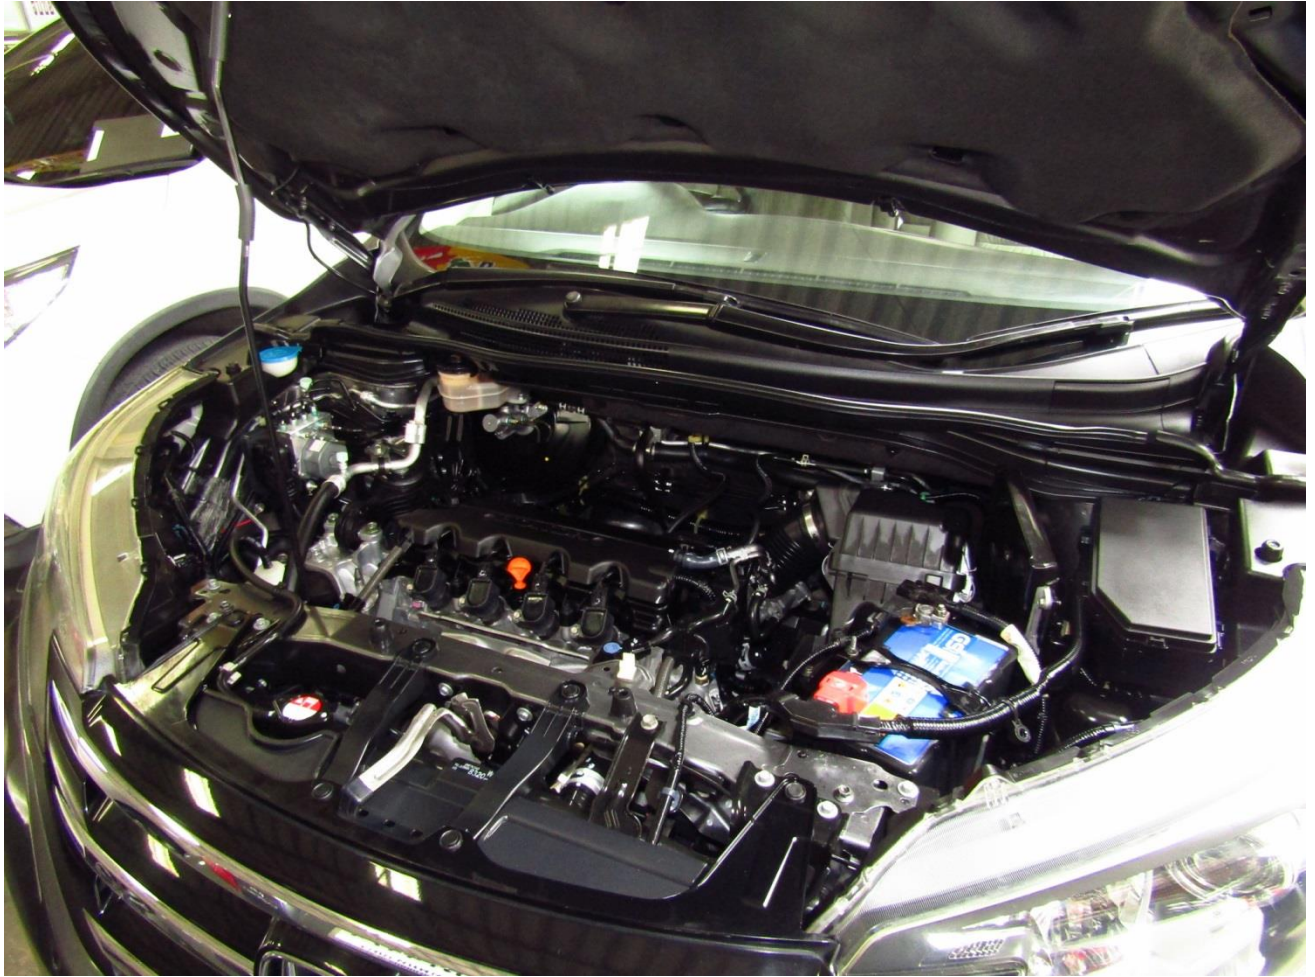
ภาพห้องเครื่อง - Engine Bay Visual Details:

การทดสอบ แบตเตอรี่ Battery Test Note: If state of charge is lower than 80%, battery need to fully recharge before used. (ถ้า state of charge ต่ำกว่า 80% ควรทำการชาร์ต แบตเตอรี่ให้เต็มก่อนใช้งาน)	Battery Test		Charging System Test at 2000 rpm	
		Voltage	12.27 V	Voltage	12.90 V
		Rating	480 CCA	Status	Too low
		Current	351 CCA	Start System Test	
		Internal resistance	7.71 mΩ	Start Voltage	8.25 V
		State of Charge	47 %	Status	Normal
		State of Health	52 %	Max. Load Test at 2000 rpm	
		Status	Caution	Max. Load Voltage	13.86 V
		Test Date	17-10-60	Status	Normal

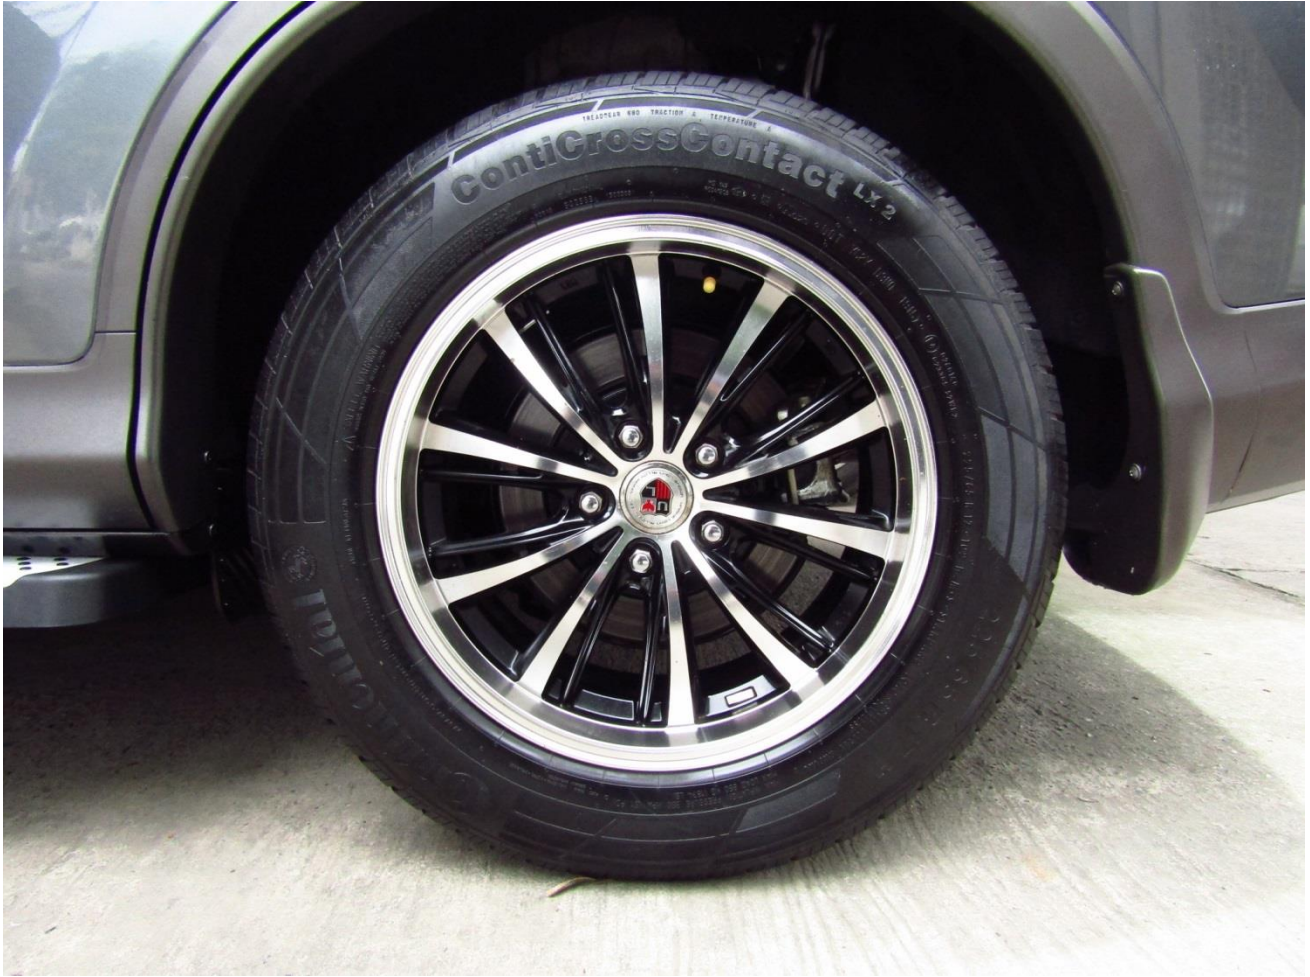
ภาพโดยรวมของยาง ล้อ และ เบรค - Tyres, Wheels & Brakes Visual Details:

สภาพยางรถยนต์, เดือน/ปี ผลิต Tyres Appearance, Year	ปียางผลิต 1915 ยางสภาพดี
 	สภาพล้อรถ Wheel Rims Appearance	สภาพดีตามอายุการใช้งาน
 	ยางอะไหล่ และล้อ Spare Tyre & Rim	สภาพปกติ
 	ก้ามเบรค และท่อน้ำมัน Brake Hose Callipers & Pipes	สภาพปกติไม่พบการรั่วซึม

ผ้าเบรค (หน้า/หลัง) Brake Pads (Front/Rear)	สภาพดีตามอายุการใช้งาน
 	จานเบรค Brake Discs (Front/Rear)	ควรเจียจานเบรคครั้งต่อไปที่เปลี่ยนผ้าเบรค
 	ดรัมเบรคล้อหลัง Brakes and Drums any No Leakage	N/A
 	การทำงานของเบรคมือ Park Brake function	ระยะเวลาทำงานปกติ
 	คำแนะนำอื่นๆ Other	N/A
