# Vehicle Inspection Report

## สรุปผลการตรวจสอบ (Inspection Summary)

| ยี่ห้อ/รุ่น (Brand/Model): PROTON EXORA 1.5 AT | วันที่ตรวจสอบรถยนต์(Date of Inspection): 29/06/63 |
| หมายเลขตัวถัง (VIN): PL1FZ6YDRDF093339 | เลขคำขอบริการ (Job No.) : I020/0027-24 |

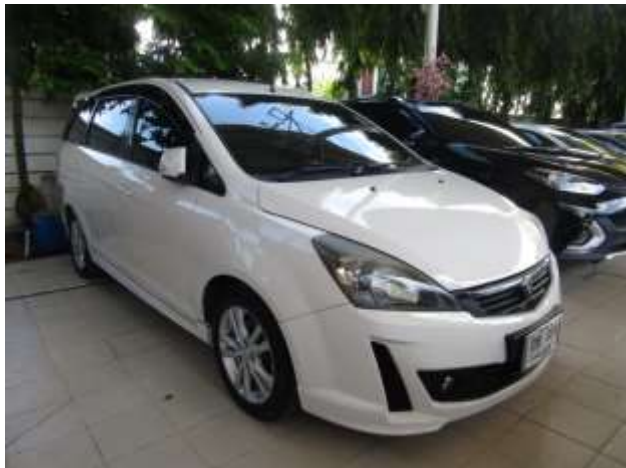
| หมายเลขเครื่องยนต์ (Engine No.): S4PHTC2315 | Vehicle Picture:<br> |

ข้อคิดเห็นทั่วไป (General Comments):รถสภาพดี โครงสร้างไม่เคยมีอุบัติเหตุ ไม่เคยจมน้ำและไฟไหม้

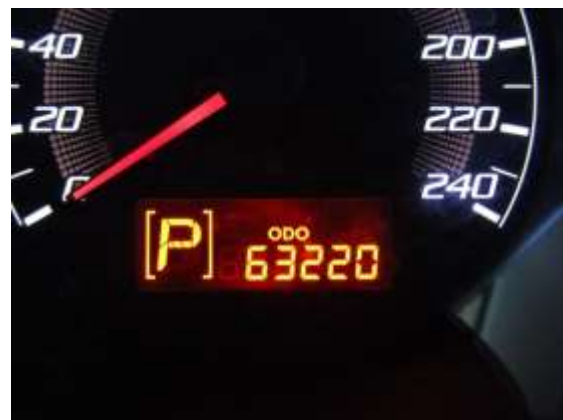
รูปเลขไมล์ (Mileage Picture):

| ระยะการใช้งาน(Mileage): 63,220 กม. | |
