INSPECTION
BY ONE2CAR

Vehicle Inspection Report

วันที่ตรวจสอบรถยนต์ (Date of Inspection) : ▾	ยี่ห้อ/รุ่น (Brand/Model) :	เลขคำขอบริการ (Job No.) :
Jul 18, 2022	Toyota Corolla Altis 1.8 Hybrid High Sedan ...	1022/0084-5
หมายเลขเครื่องยนต์ (Engine No.) : ▾	หมายเลขตัวถัง [VIN] :	Car Grade : ▾
2ZRX701380	MR2BZ3BE30000****	A
ปีที่ผลิต (Build Date) : ▾	สีรถ (Color) :	สภาพยาง (Week/Year) ▾
2020	ดำ	ยางสภาพดี ปี 23/20
ระยะการใช้งาน (Mileage) : ▾	หมายเลขทะเบียน [No. Plate] :	
68935	1ขท76**	
ชื่อลูกค้า (Customer Name) : ▾	วันครบกำหนดชำระภาษี (Registration Expiry) :	
บริษัท บิ๊ก ออโต้ จำกัด

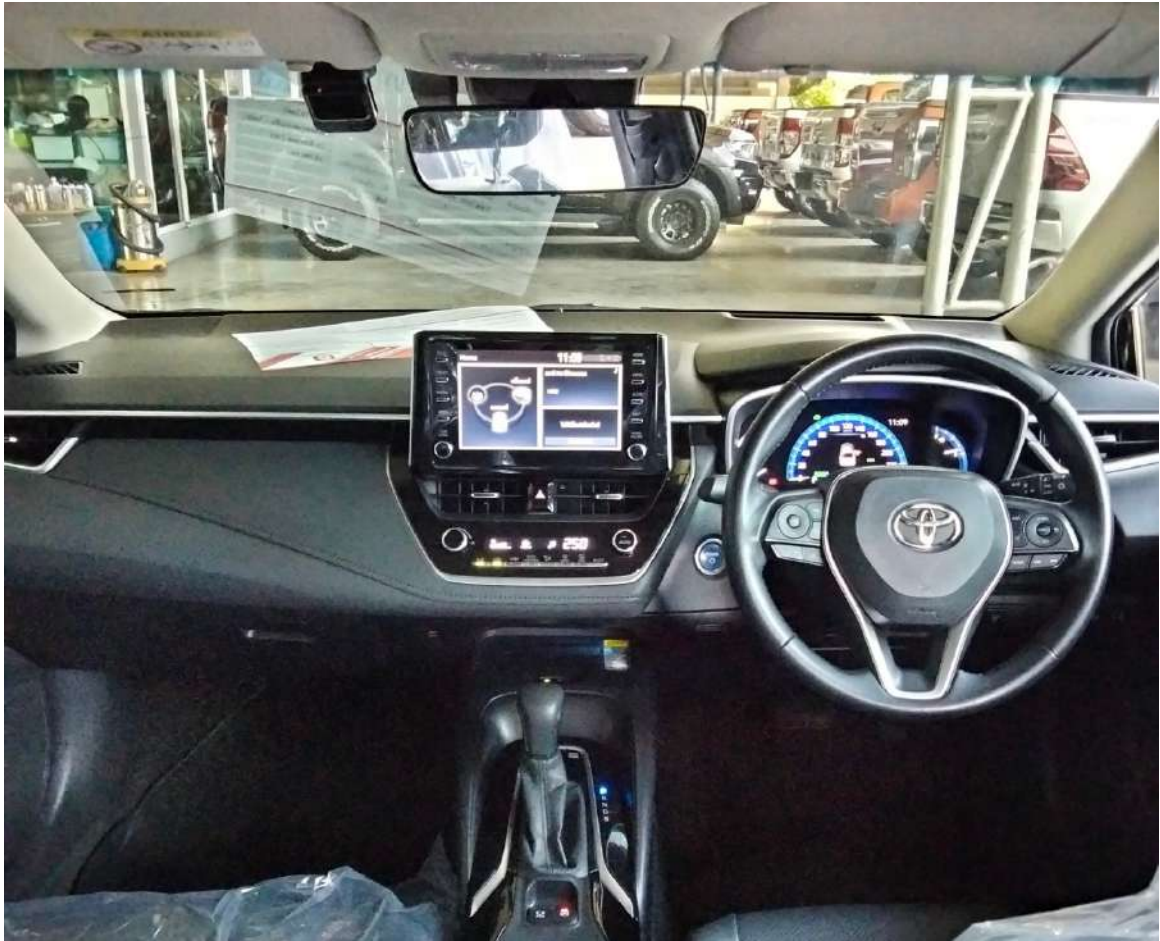
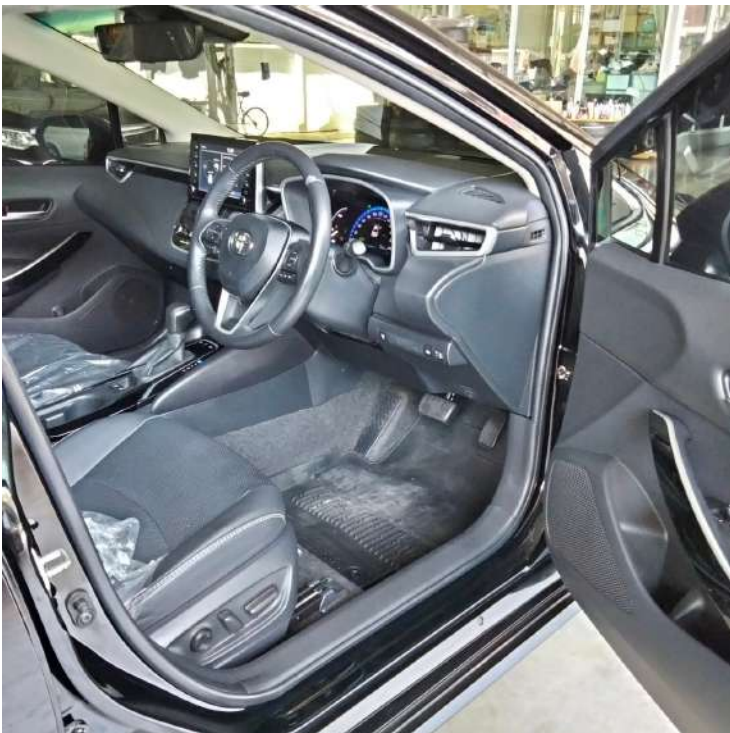
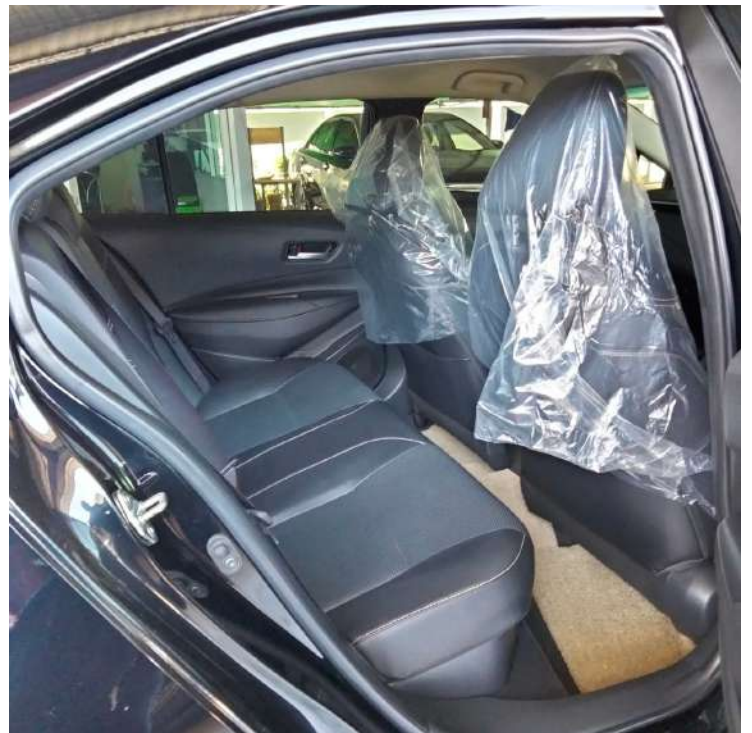
ภาพภายใน

รถสภาพดี โครงสร้างไม่เคยเกิดอุบัติเหตุ ไม่เคยจมน้ำและไฟไหม้

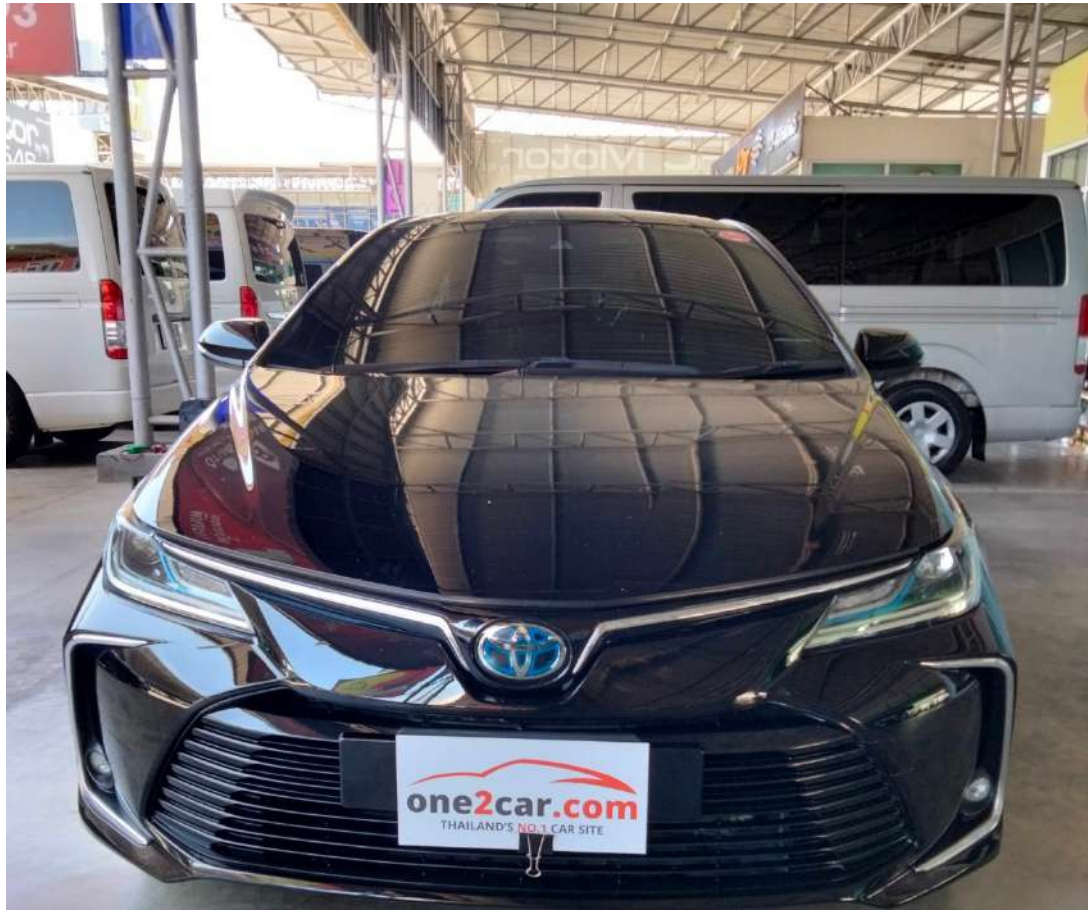
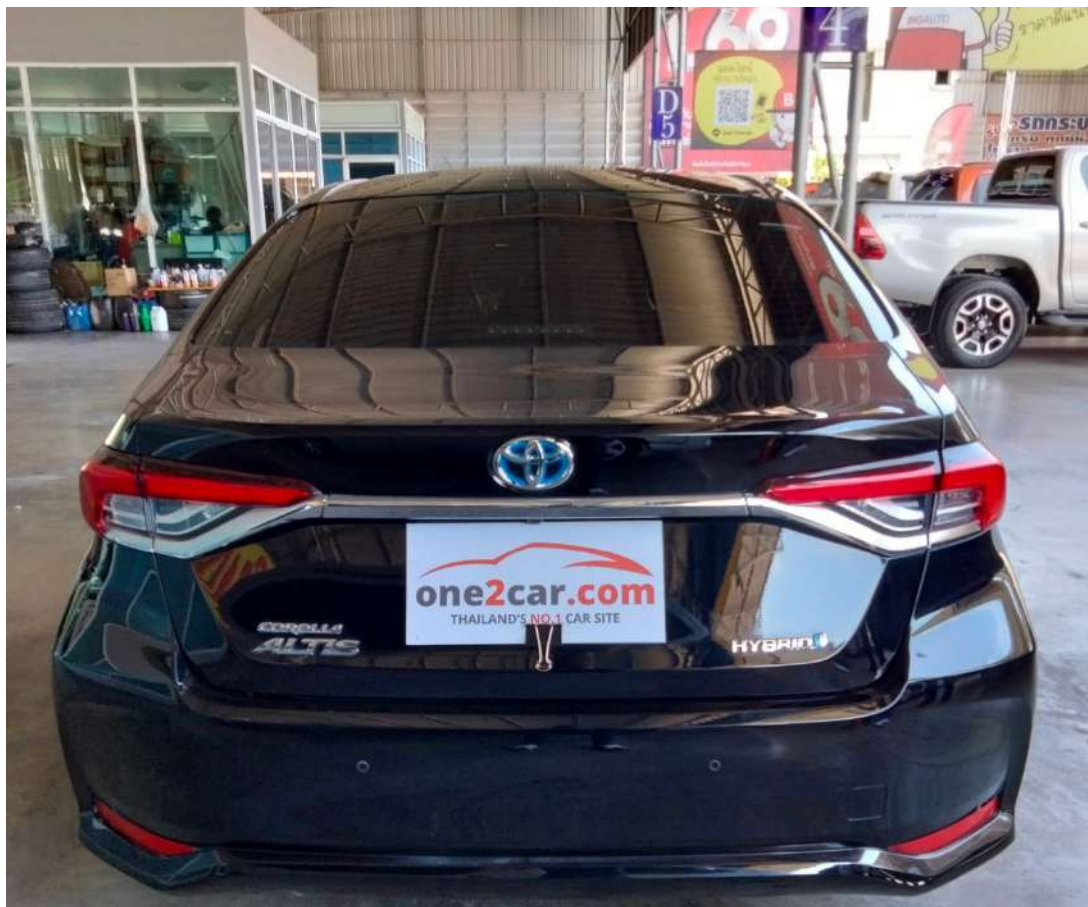
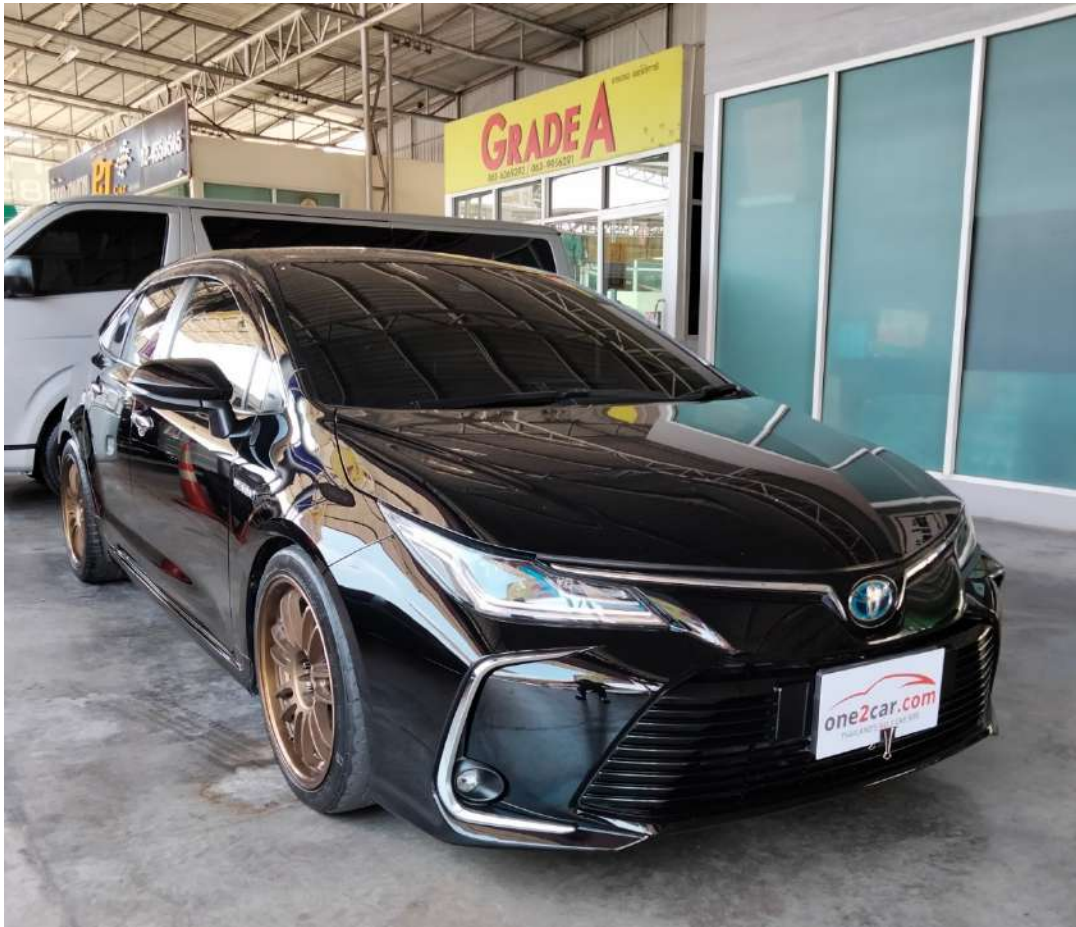
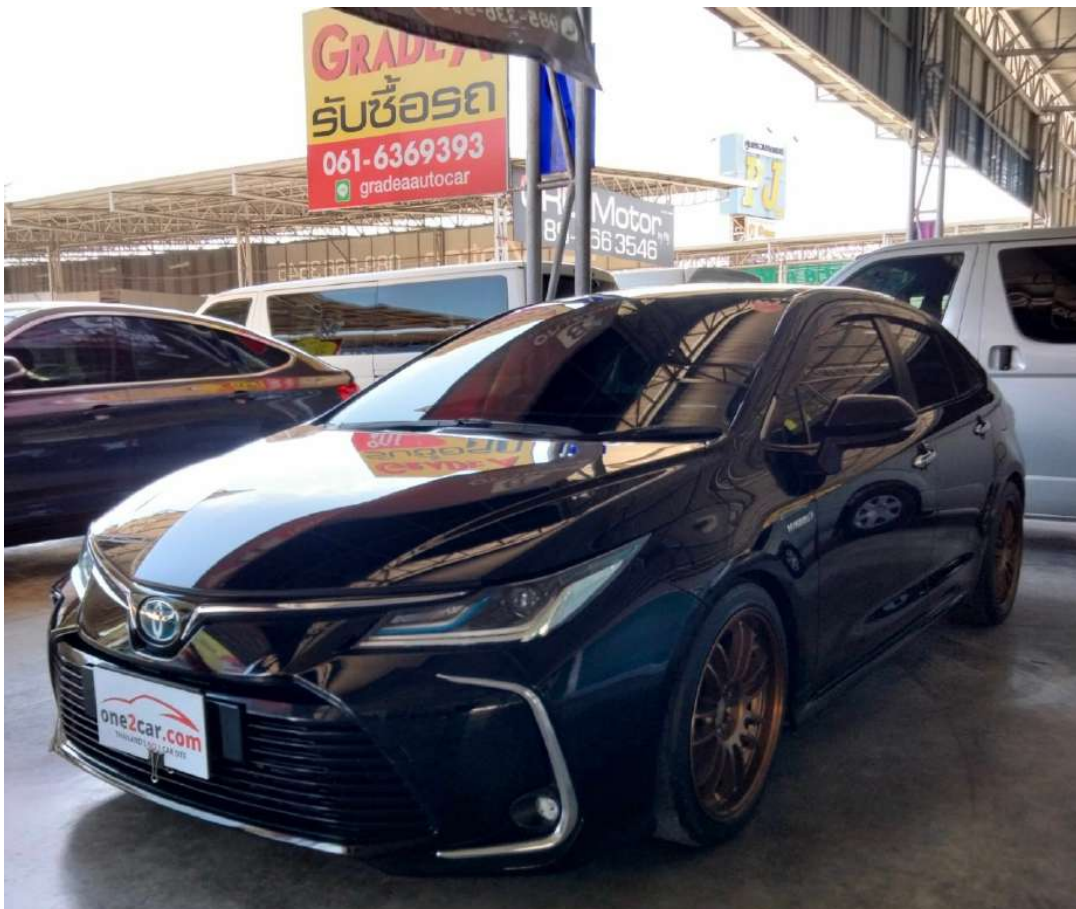
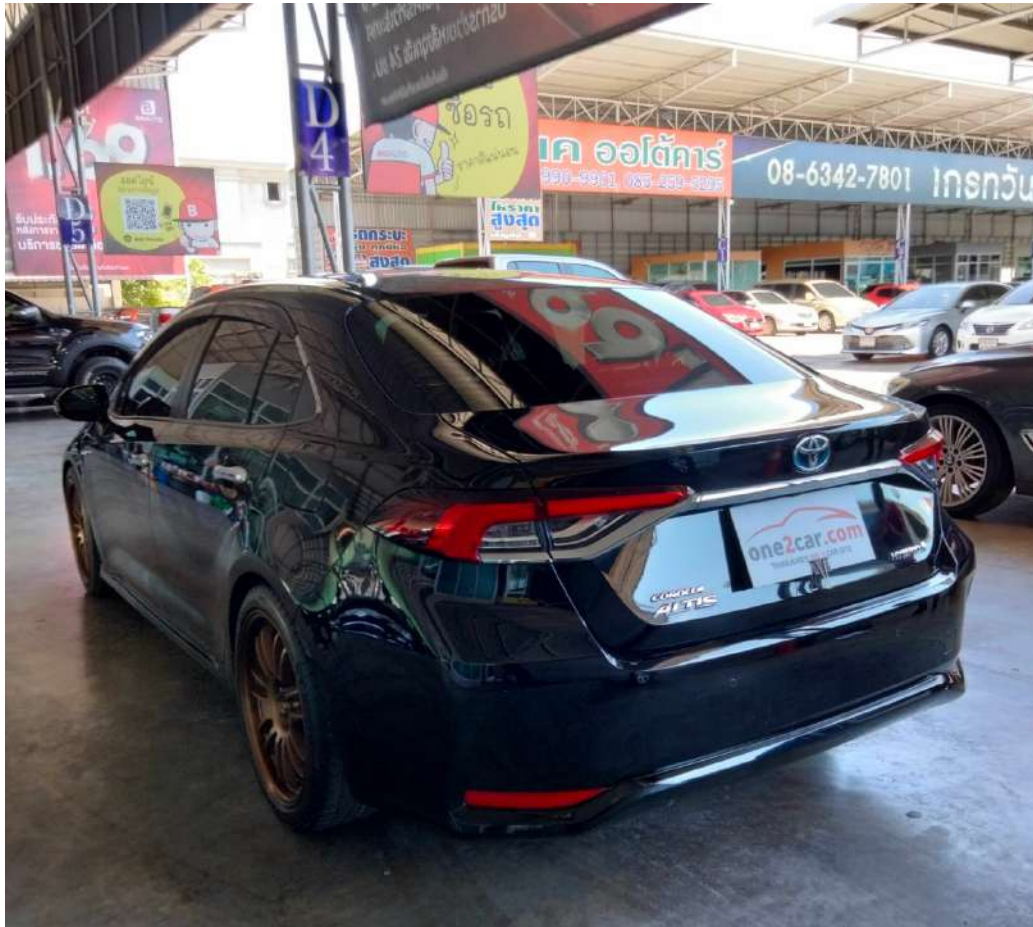
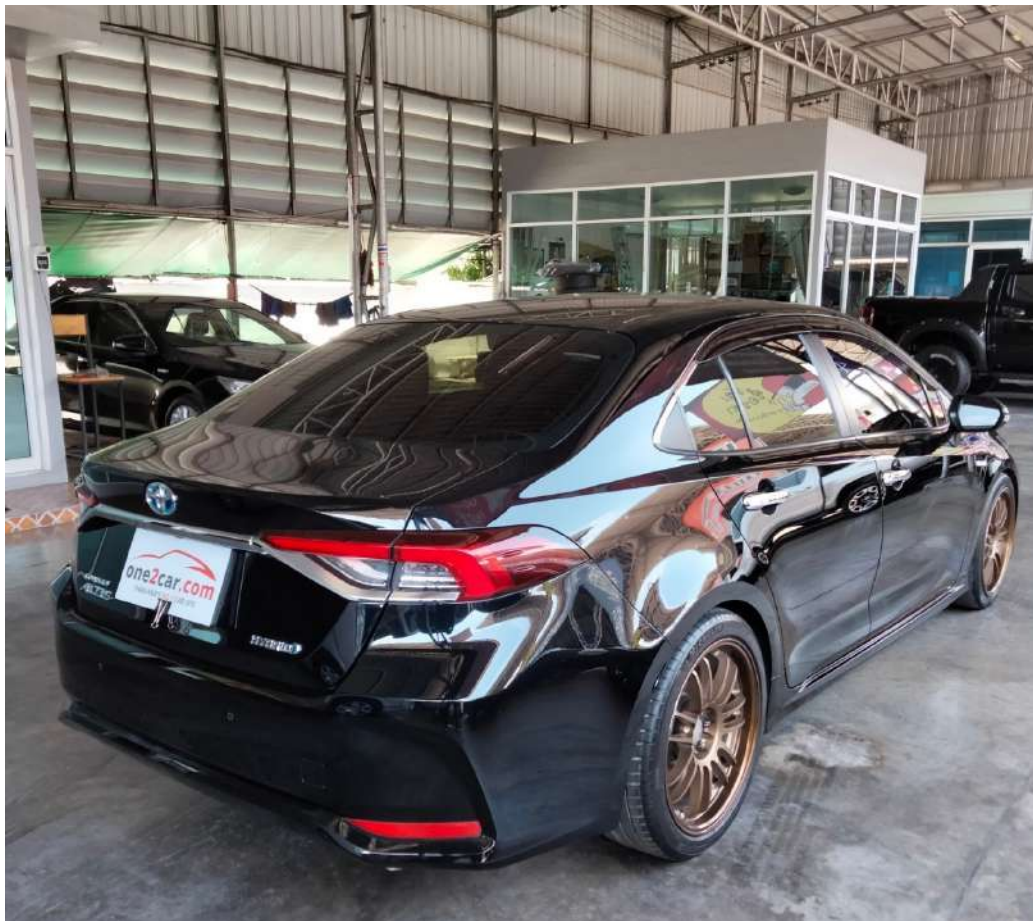
ภาพภายนอก

รถสภาพดี โครงสร้างไม่เคยเกิดอุบัติเหตุ ไม่เคยจมน้ำและไฟไหม้

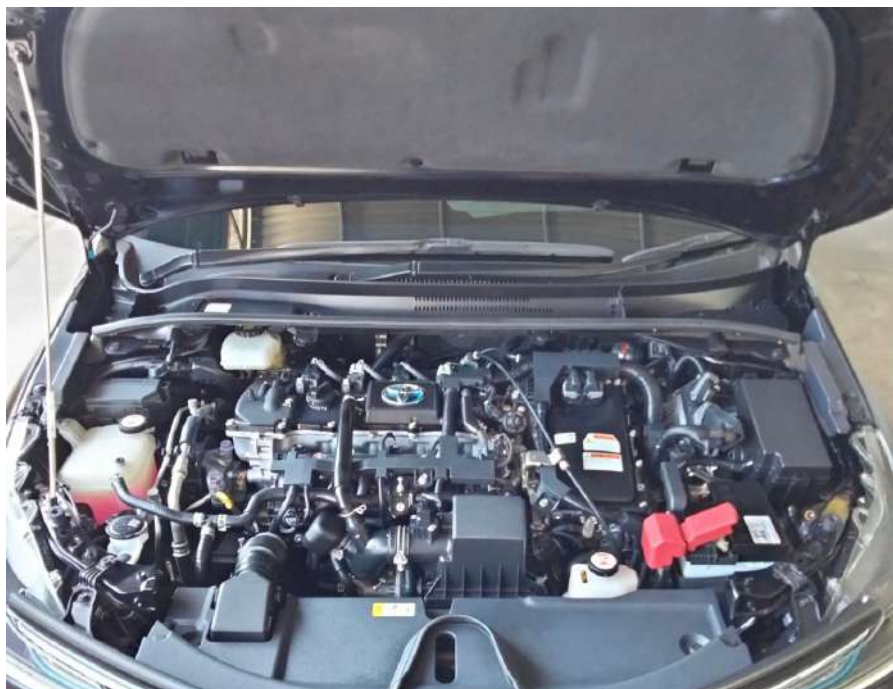
ภาพห้องเครื่อง

รถสภาพดี โครงสร้างไม่เคยเกิดอุบัติเหตุ ไม่เคยจมน้ำและไฟไหม้

Voltage	11.96	V
Rating	260	CCA
Current	360	CCA
Internal resistance	7.76	mΩ
State of Charge	16	%
State of Health	100	%
Status	GREAT

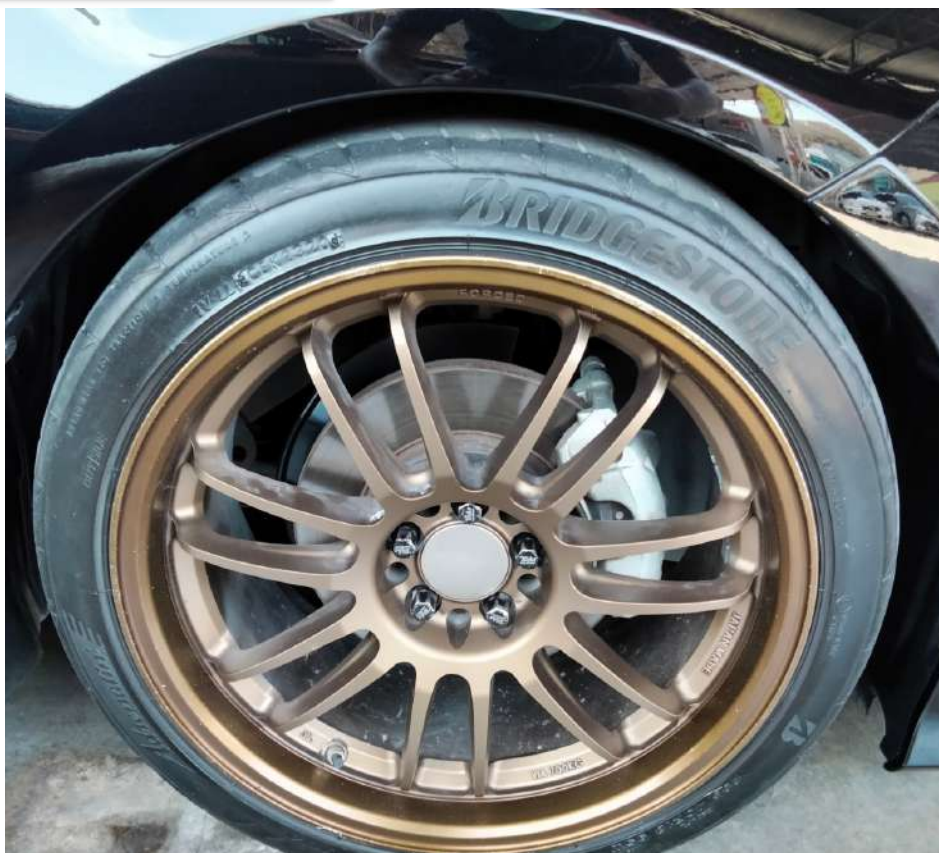
ขอบยาง ล้อ

ยางสภาพดี ปี 23/20
