Vehicle Inspection Report

ยี่ห้อ/รุ่น (Make/Model): MAZDA CX-5	วันที่ตรวจสอบรถยนต์ (Date of Inspection): 06.03.61
เลขตัวถัง (VIN): PP1KEA272EM001167	เลขคำขอบริการ (Job No.) : I018/027-022
เลขเครื่องยนต์ (Engine No.): PE30616365	Vehicle Picture:

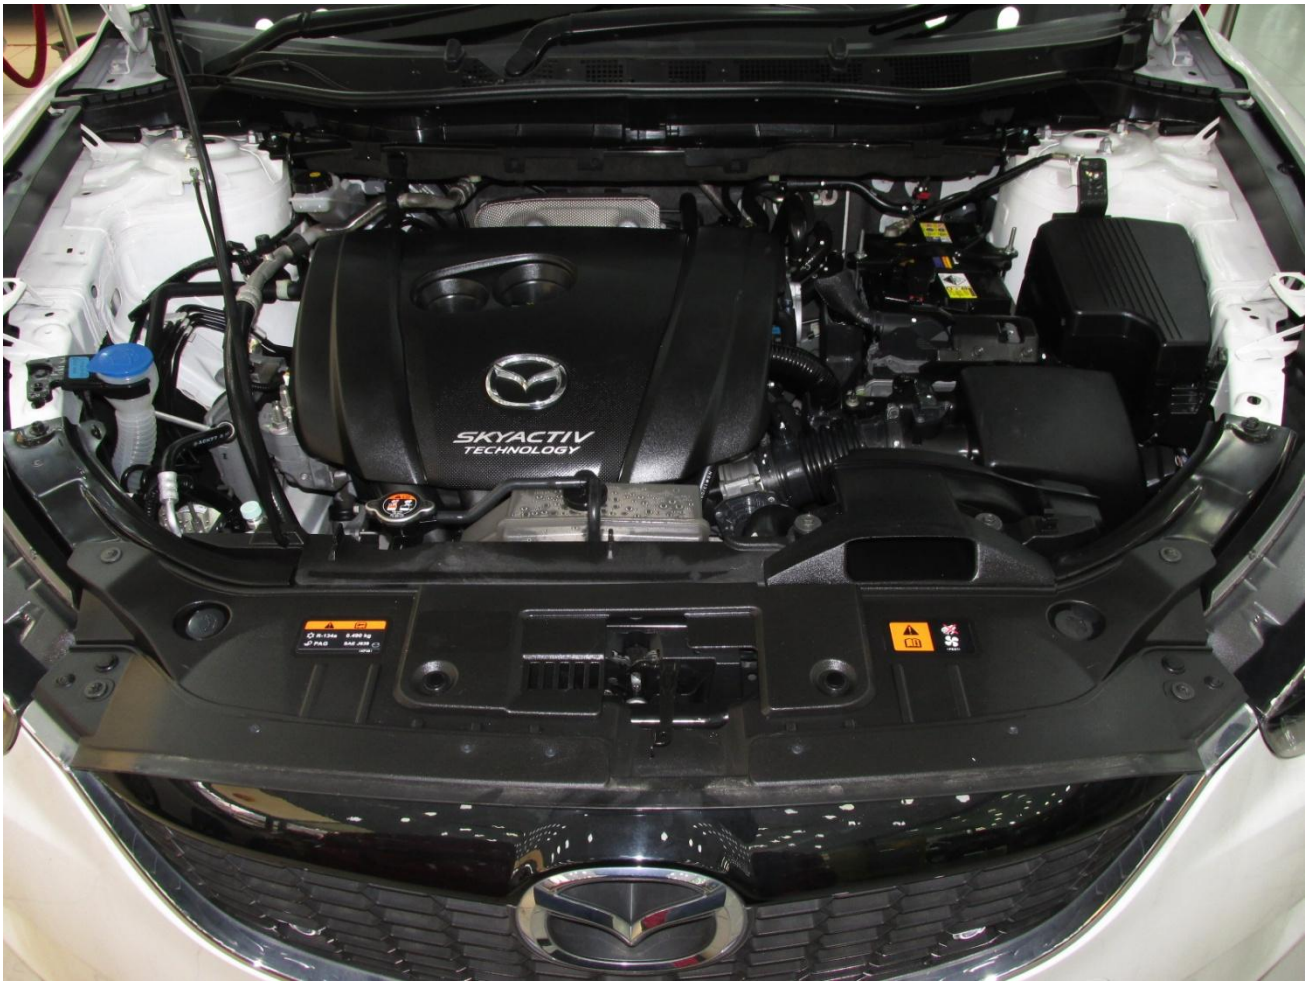
ภาพห้องเครื่อง - Engine Bay Visual Details

หม้อน้ำ และฝาหม้อน้ำ Radiator & Cap	สภาพดีตามอายุการใช้งาน																																					
	รอก และสายพาน Drive Belt & Pulleys	สภาพดีตามอายุการใช้งาน																																					
	หม้อลมเบรก Brake Booster	สภาพดีตามอายุการใช้งาน																																					
	แม่ปั้มเบรก Master Cylinder Pressure	สภาพดีตามอายุการใช้งาน																																					
	แบตเตอรี่ไม่รั่ว และ ชุดยึด ไม่มีสนิม No any leak on battery and no corrosion on battery support bracket	สภาพดีตามอายุการใช้งาน																																					
	การทดสอบ แบตเตอรี่ Battery Test Note: If state of charge is lower than 80%, battery need to fully recharge before used. (ถ้า state of charge ต่ำกว่า 80% ควรทำการชาร์ต แบตเตอรี่ให้เต็มก่อนใช้งาน)	<table border="1"> <thead> <tr> <th colspan="2">Battery Test</th> </tr> </thead> <tbody> <tr> <td>Voltage</td> <td>12.03 V</td> </tr> <tr> <td>Rating</td> <td>545 CCA</td> </tr> <tr> <td>Current</td> <td>636 CCA</td> </tr> <tr> <td>Internal resistance</td> <td>4.25 mΩ</td> </tr> <tr> <td>State of Charge</td> <td>23 %</td> </tr> <tr> <td>State of Health</td> <td>100 %</td> </tr> <tr> <td>Status</td> <td>Great</td> </tr> <tr> <td>Test Date</td> <td>06.03.61</td> </tr> </tbody> </table>	Battery Test		Voltage	12.03 V	Rating	545 CCA	Current	636 CCA	Internal resistance	4.25 mΩ	State of Charge	23 %	State of Health	100 %	Status	Great	Test Date	06.03.61	<table border="1"> <thead> <tr> <th colspan="2">Charging System Test at 2000 rpm</th> </tr> </thead> <tbody> <tr> <td>Voltage</td> <td>13.52 V</td> </tr> <tr> <td>Status</td> <td>Normal</td> </tr> <tr> <th colspan="2">Start System Test</th> </tr> <tr> <td>Start Voltage</td> <td>9.61 V</td> </tr> <tr> <td>Status</td> <td>Normal</td> </tr> <tr> <th colspan="2">Max. Load Test at 2000 rpm</th> </tr> <tr> <td>Max. Load Voltage</td> <td>13.52 V</td> </tr> <tr> <td>Status</td> <td>Normal</td> </tr> </tbody> </table>	Charging System Test at 2000 rpm		Voltage	13.52 V	Status	Normal	Start System Test		Start Voltage	9.61 V	Status	Normal	Max. Load Test at 2000 rpm		Max. Load Voltage	13.52 V	Status	Normal

Battery Test																																							
Voltage	12.03 V																																						
Rating	545 CCA																																						
Current	636 CCA																																						
Internal resistance	4.25 mΩ																																						
State of Charge	23 %																																						
State of Health	100 %																																						
Status	Great																																						
Test Date	06.03.61																																						
Charging System Test at 2000 rpm																																							
Voltage	13.52 V																																						
Status	Normal																																						
Start System Test																																							
Start Voltage	9.61 V																																						
Status	Normal																																						
Max. Load Test at 2000 rpm

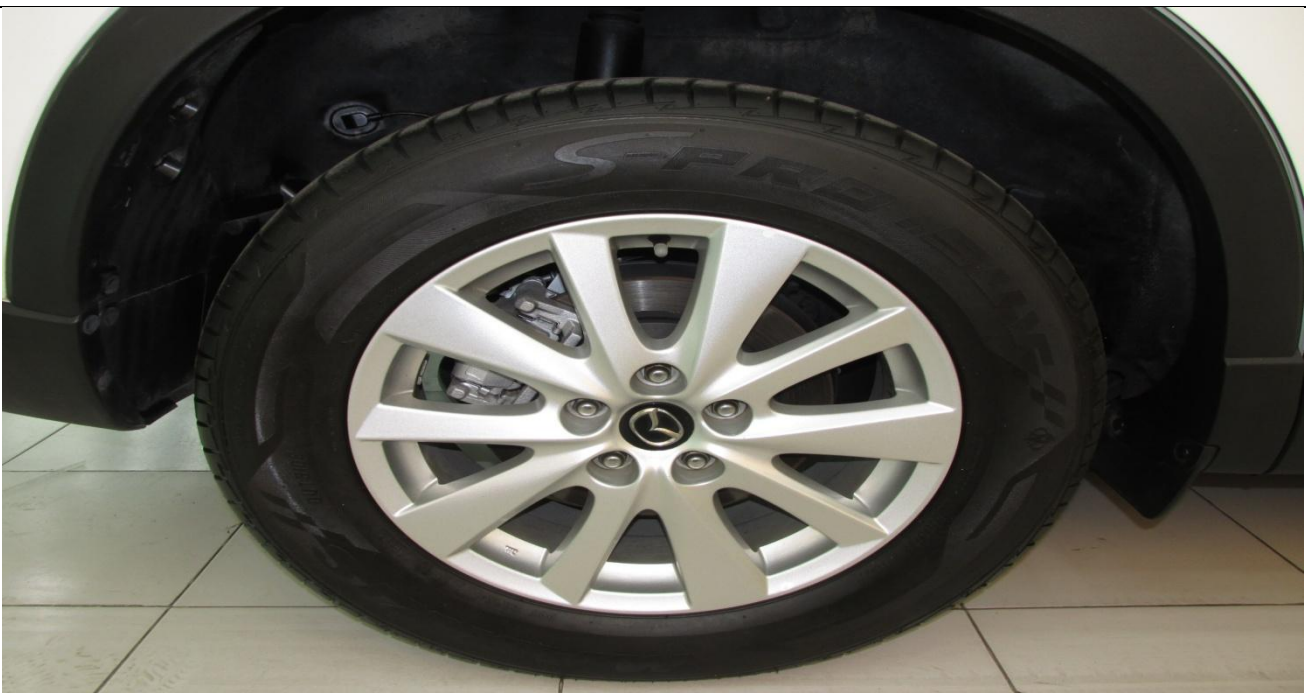
ภาพโดยรวมของยาง ล้อ และ เบรค - Tyres, Wheels & Brakes Visual Details:

สภาพยางรถยนต์, เดือน/ปี ผลิต Tyres Appearance, Year	ปียางผลิต 1816 ยางสภาพดี

จานเบรค Brake Discs (Front/Rear)	ควรเจียจานเบรคครั้งต่อไปที่เปลี่ยนผ้าเบรค
