Vehicle Inspection Report สรุปผลการตรวจสภาพรถ (Inspection Summary)

I023/0188-34

Mercedes-Benz CLA250 AMG 2.0 W117 Dynamic ...

Jul 20, 2023

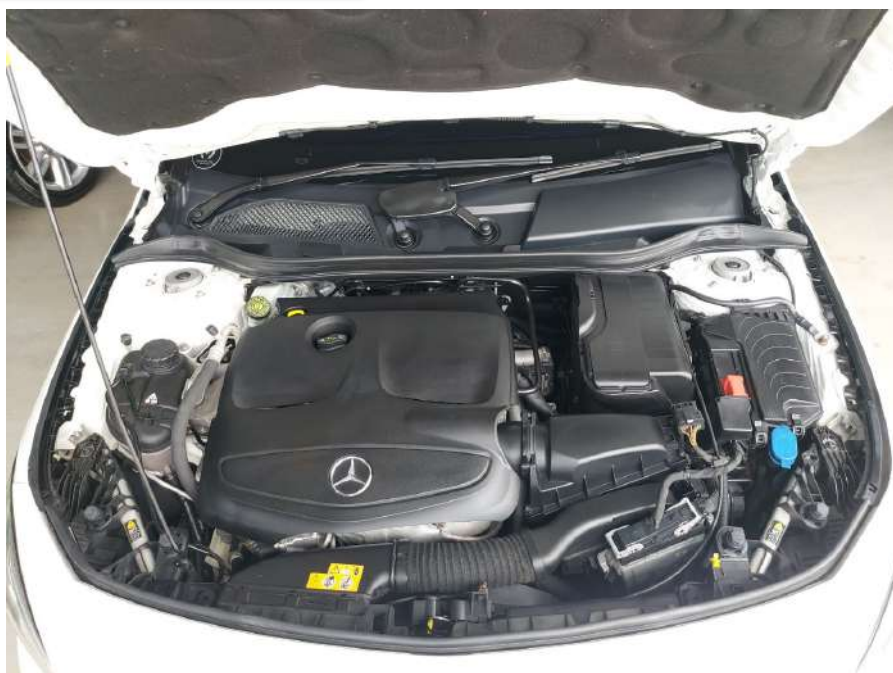
ภาพห้องเครื่อง

Voltage	12.09	V
Rating	650	CCA
Current	463	CCA
Internal resistance	6.04	mΩ
State of Charge	29	%
State of Health	51	%
Status	CAUTION

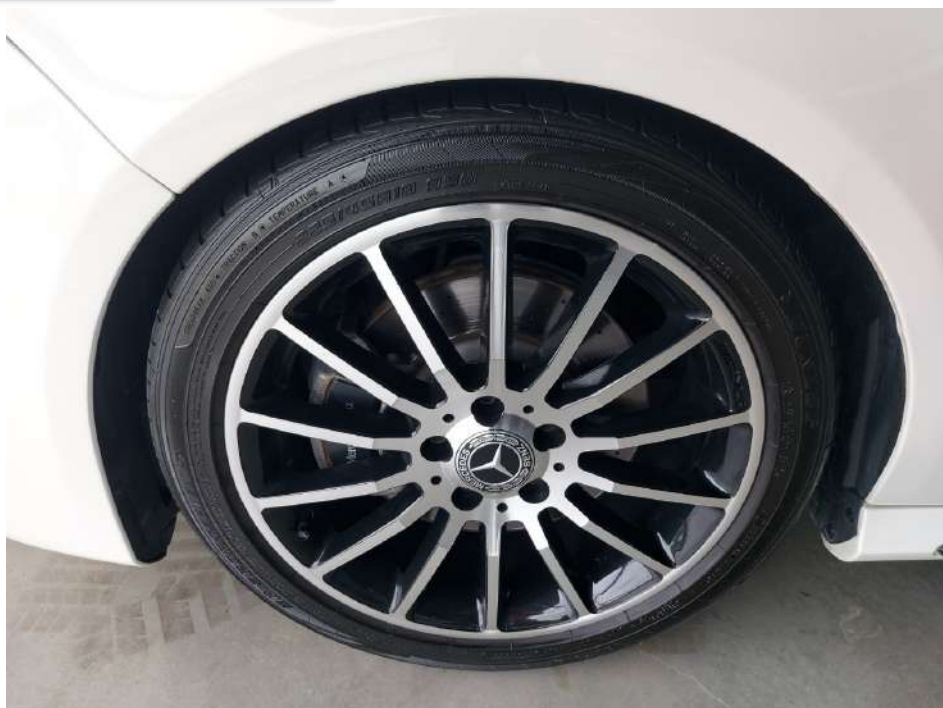
ขอบยาง ล้อ

45/21
