Vehicle Inspection Report

สรุปผลการตรวจสอบ (Inspection Summary)

ยี่ห้อ/รุ่น (Brand/Model): SUZUKI SWIFT GLX 1.25L CVT	วันที่ตรวจสอบรถยนต์(Date of Inspection): 06/11/63
หมายเลขตัวถัง (VIN): MMSHZC72S00187666	เลขคำขอบริการ (Job No.): I020/0092
หมายเลขเครื่องยนต์ (Engine No.): K12BS202785	<p>Vehicle Picture:</p>  
ปีที่ผลิต (Build Date): 2017	
สีรถ (Color): ขาว	
ระยะการใช้งาน(Mileage): 65,841 กม.	
หมายเลขทะเบียน (No. Plate): 9 กร 5193	
วันครบกำหนดชำระภาษี (Registration Expiry): 3 พ.ย. 63	
ชื่อลูกค้า(Customer Name) : AP AUTO CAR	
ที่อยู่(Address): ถ.เทพารักษ์	
โทรศัพท์ (Tel): 081-615-3887	
สถานที่ตรวจสอบรถ (Inspection Place): ถ.เทพารักษ์

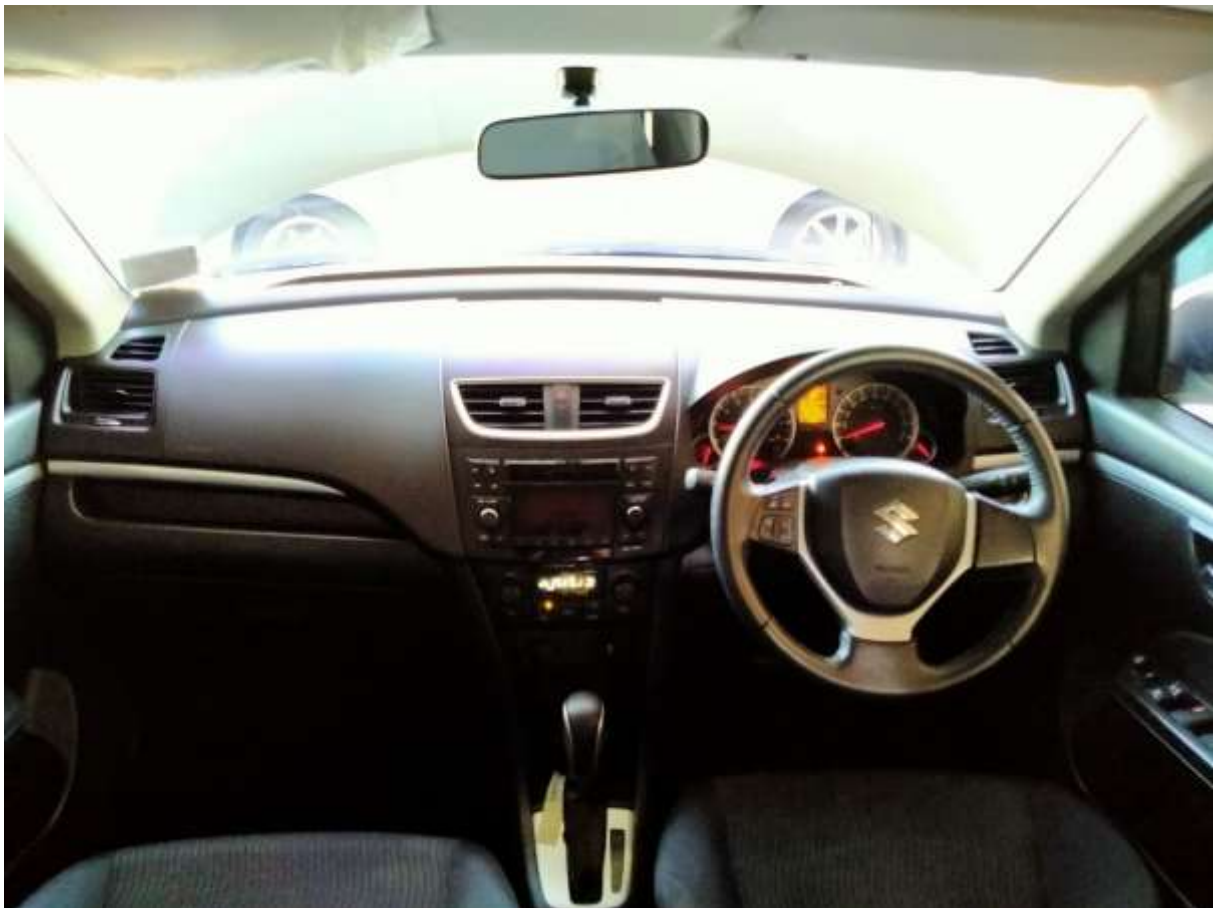
ภาพภายในด้านหน้า หลัง และ จุดบกพร่อง - Interior Visual Details (Front, Rear and/or Defect):

ที่นั่ง สภาพ Seat Appearance	สภาพดีตามอายุการใช้งาน
	การทำงาน การปรับ และการล็อกเบาะ Seat Adjust functional	ทำงานได้ดี
	สภาพ รางได้เบาะ Seat slide adjust rail	สภาพดีตามอายุการใช้งาน
	เข็มขัดนิรภัย Seat Belts	สภาพดีตามอายุการใช้งาน

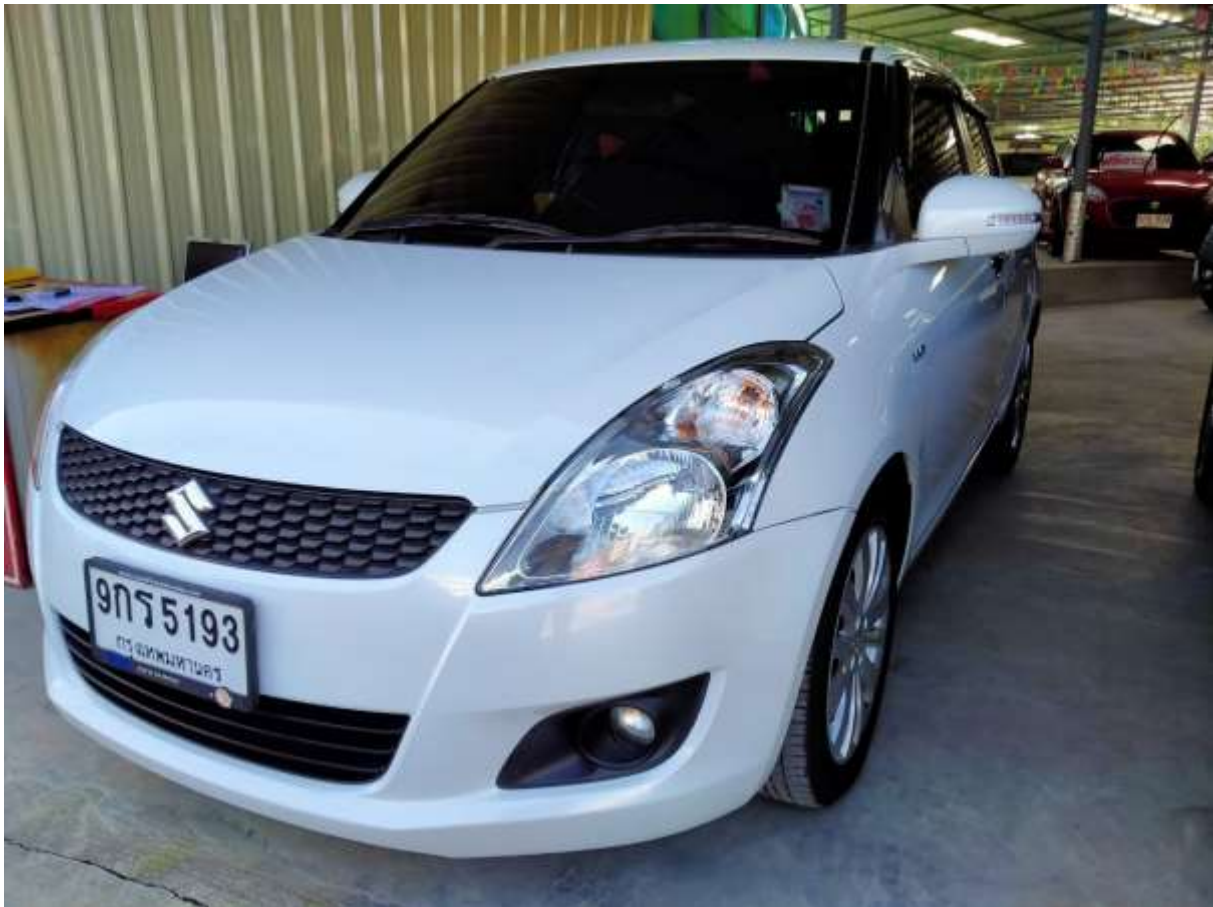
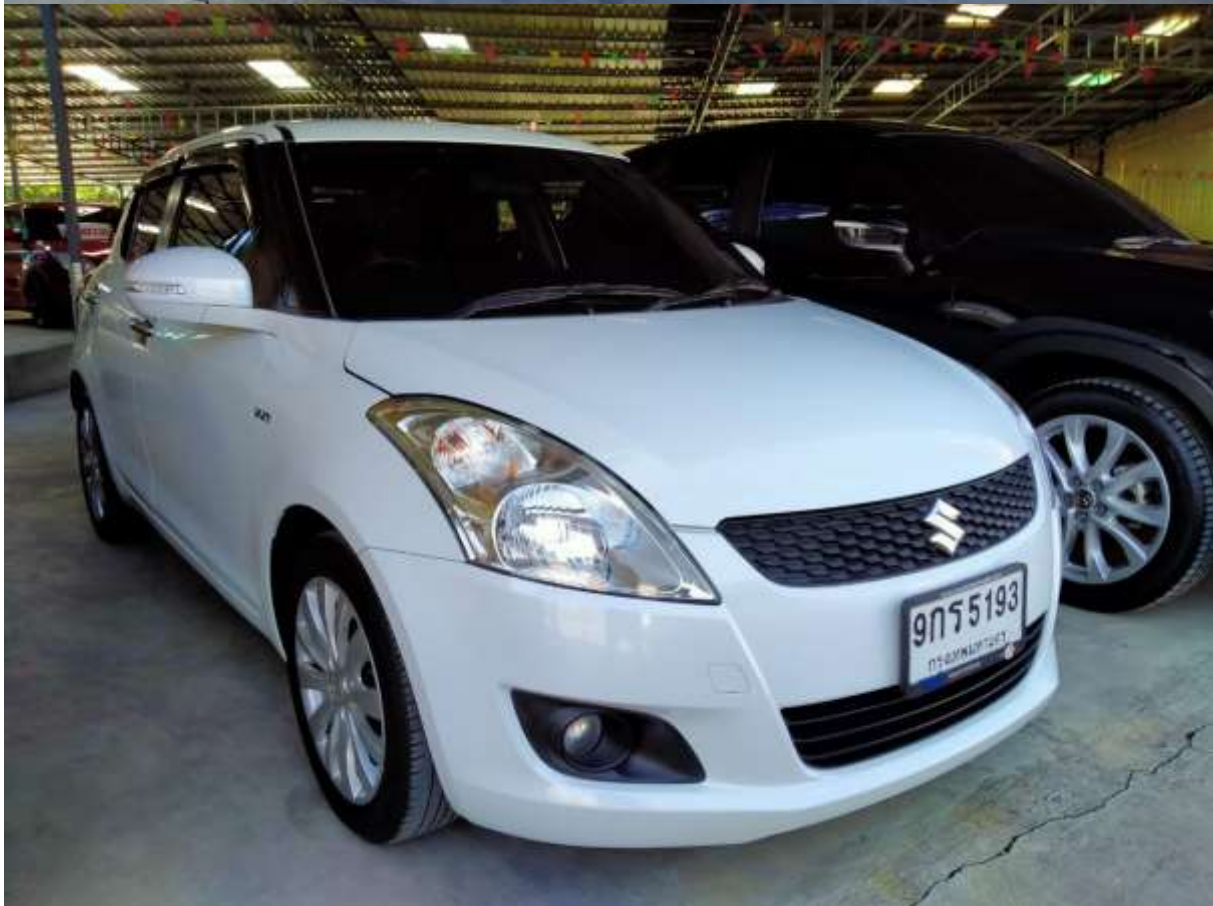
ภาพภายนอก - Exterior Visual Details:

กันชนหน้า Front Bumper	สภาพดี
	คาน รับกันชนหน้า (ขวา) Front Side Member (Right) Appearance	สภาพดี
	คาน รับกันชนหน้า (ซ้าย) Front Side Member (Left) Appearance	สภาพดี
	ฝากระโปรงหน้ารถ Bonnet	สภาพดี
	กระจกบังลมหน้า Windshield	สภาพดี
	หลังคา Roof	สภาพดี
	สภาพ และการทำงาน หลังคาชั้นรูป หลังคาเปิดประทุน Sunroof/Convertible functional and appearance	N/A
	ประตูหน้าขวา Front Right Door	สภาพดี
	ประตูหลังขวา Rear Right Door	สภาพดี
	ประตูเลื่อนด้านขวา Sliding Right Door	N/A
	บันไดขายน้าด้านขวา Right Rocker Panel	สภาพดี
	ประตูหน้าซ้าย Front Left Door	สภาพดี
	ประตูหลังซ้าย Rear Left Door	สภาพดี
	ประตูเลื่อนด้านซ้าย Sliding Left Door	N/A

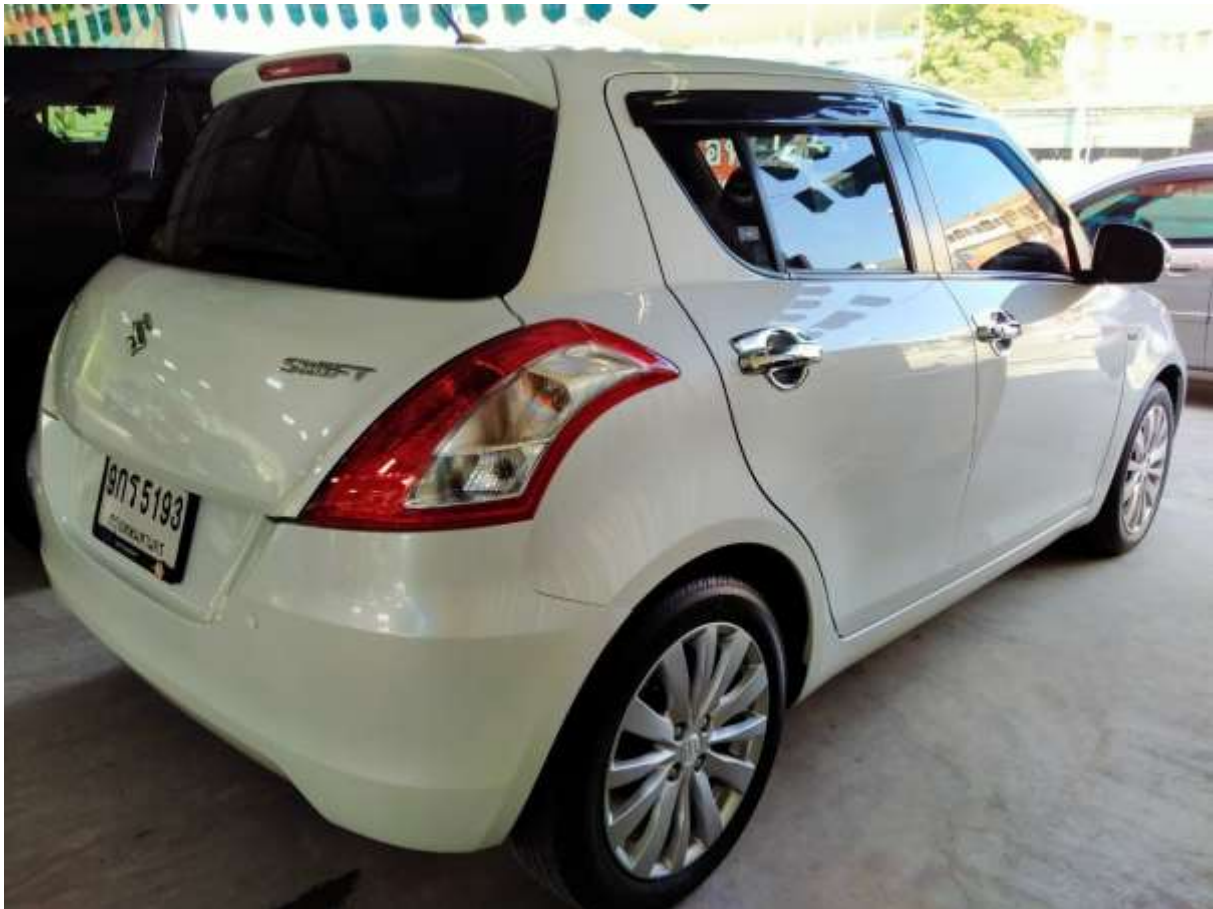
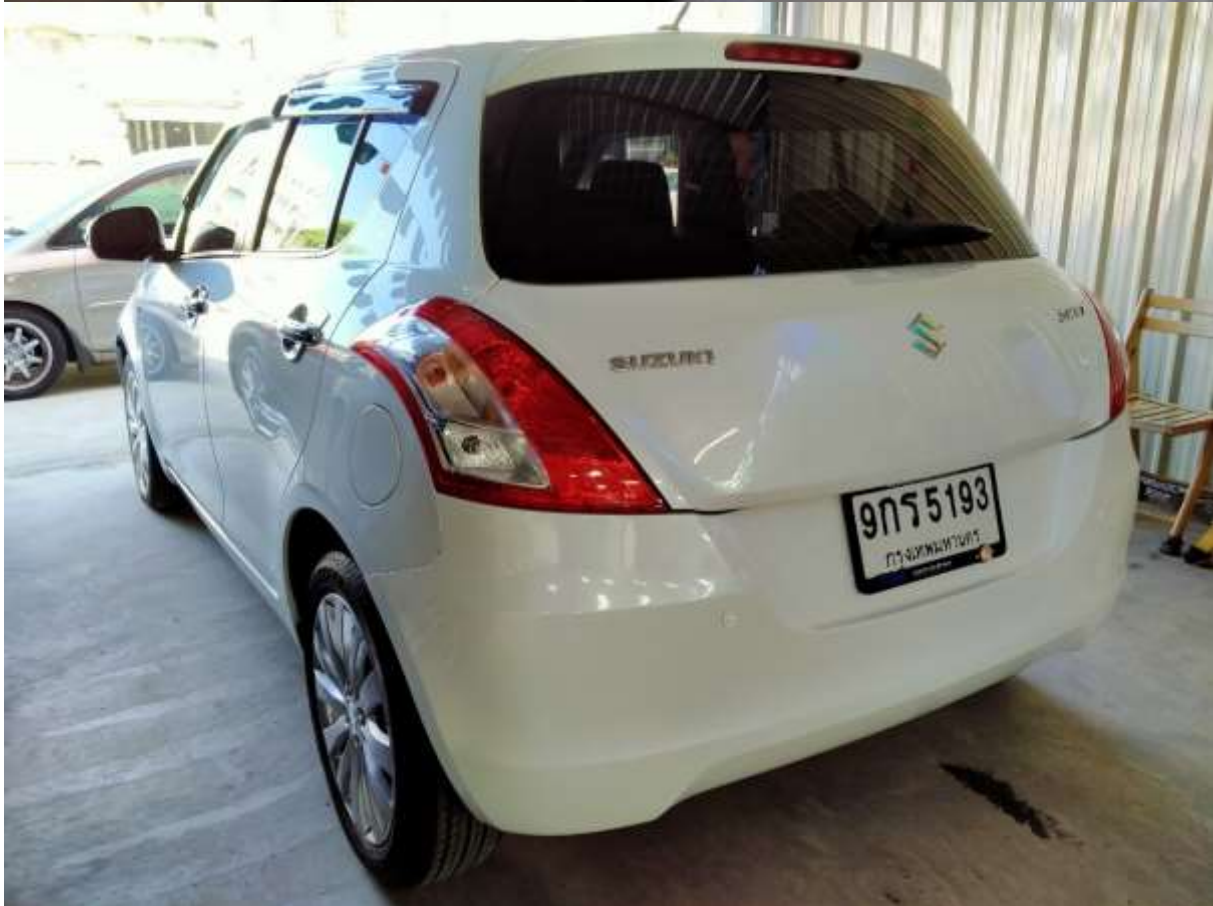
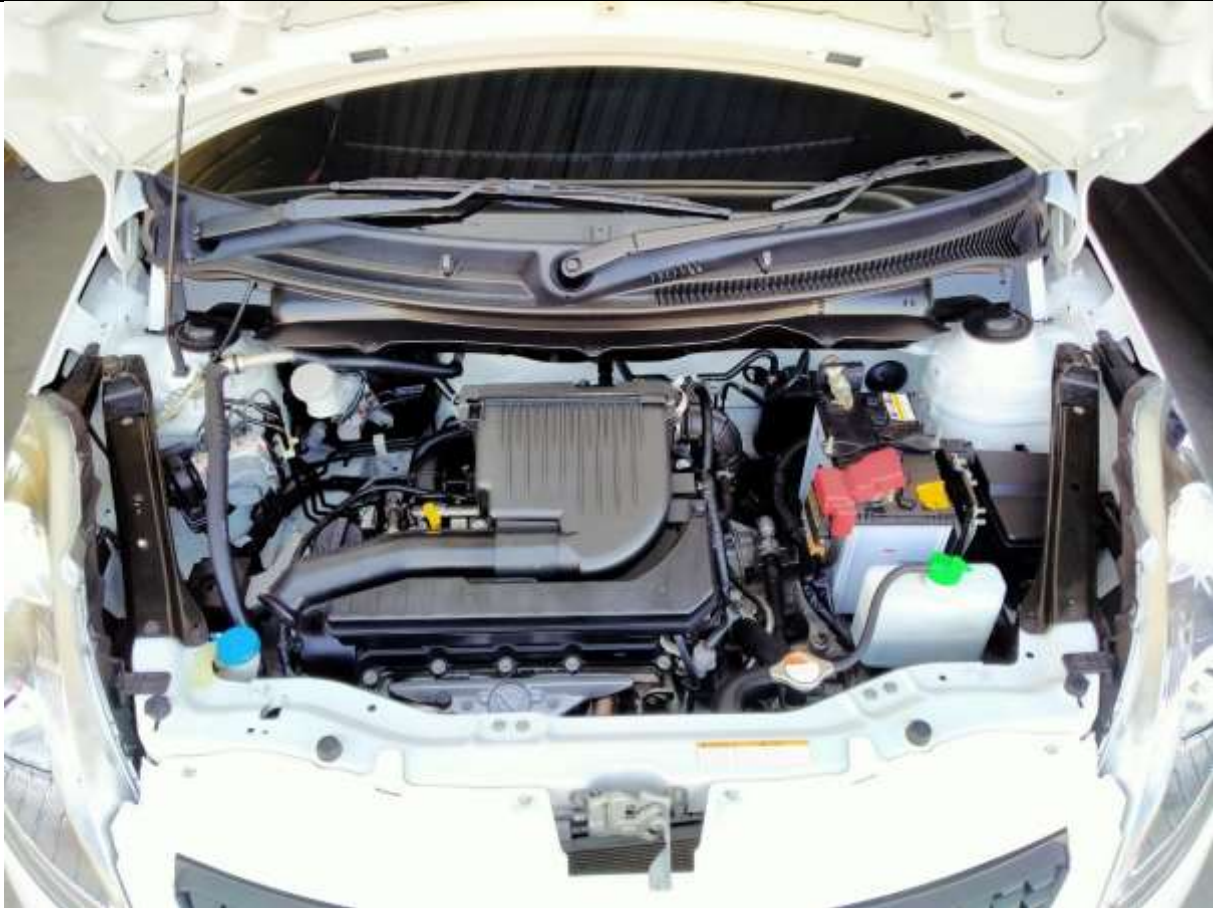
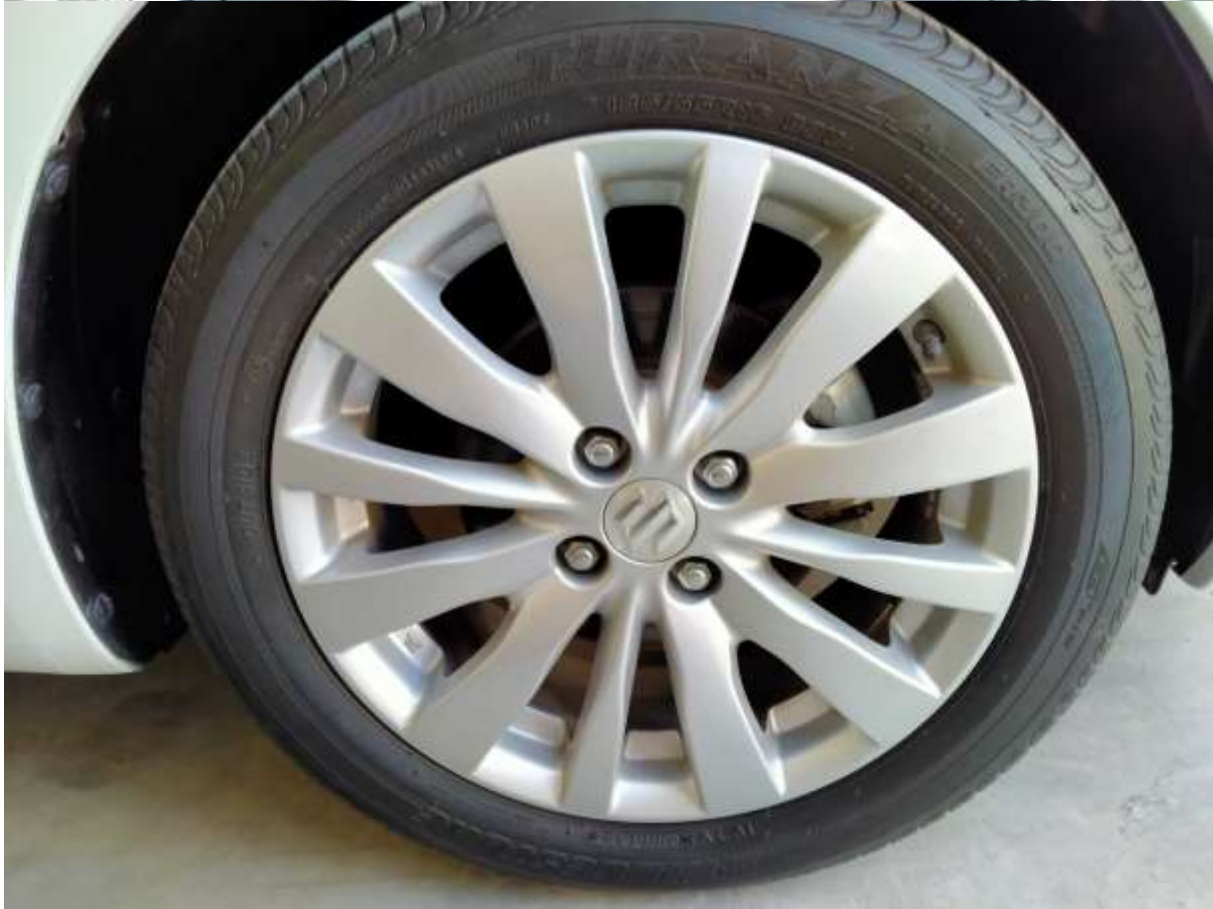
ภาพภายนอก - Exterior Visual Details:

บันไดซ้ายน้ำด้านซ้าย Left Rocker Panel	สภาพดี
	ประตูท้าย,ฝากระโปรงท้าย Rear Tail Gate	สภาพดี
	กระจกบังลมหลัง Rear Screen	สภาพดี
	กันชนหลัง Rear Bumper	สภาพดี
	คาน รับกันชนหลัง (ขวา) Rear Side Member (Right) Appearance	สภาพดี
	คาน รับกันชนหลัง (ซ้าย) Rear Side Member (Right) Appearance	สภาพดี
	เสาโครงสร้าง A ขวา Right A-Pillar	สภาพดี
	เสาโครงสร้าง B ขวา Right B-Pillar	สภาพดี
	เสาโครงสร้าง C ขวา Right C-Pillar	สภาพดี
	เสาโครงสร้าง D ขวา Right D-Pillar	N/A
	เสาโครงสร้าง A ซ้าย Left A-Pillar	สภาพดี
	เสาโครงสร้าง B ซ้าย Left B-Pillar	สภาพดี
	เสาโครงสร้าง C ซ้าย Left C-Pillar	สภาพดี
	เสาโครงสร้าง D ซ้าย Left D-Pillar	N/A
	ระบบบังคับเลี้ยว Steering Components	สภาพดีตามอายุการใช้งาน
