Vehicle Inspection Report

สรุปผลการตรวจสอบ (Inspection Summary)

| ยี่ห้อ/รุ่น (Make/Model): MAZDA 3 | วันที่ตรวจสอบรถยนต์ (Date of Inspection): 28.2.61 |
| เลขตัวถัง (VIN): MM8BM447800111127 | เลขคำขอบริการ (Job No.) : I017/079-099 |

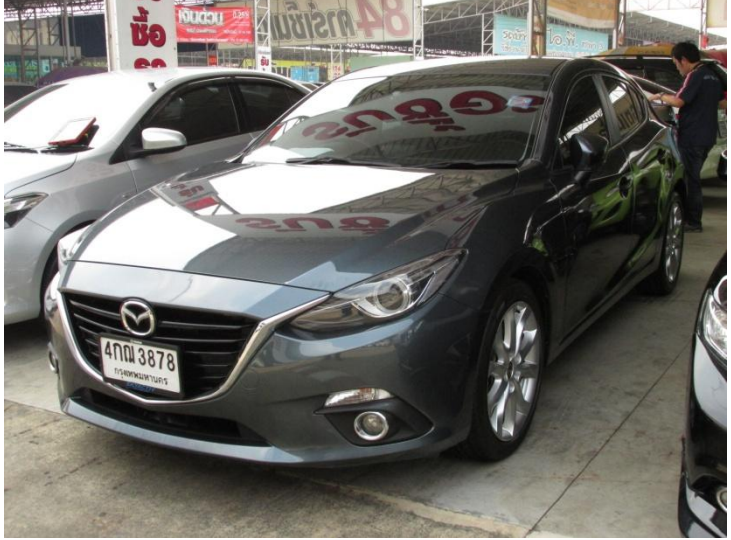
| เลขเครื่องยนต์ (Engine No.): PE30745542 | Vehicle Picture: |

รถสภาพดี โครงสร้างไม่เคยอุบัติเหตุ ไม่เคยจมน้ำและไฟไหม้

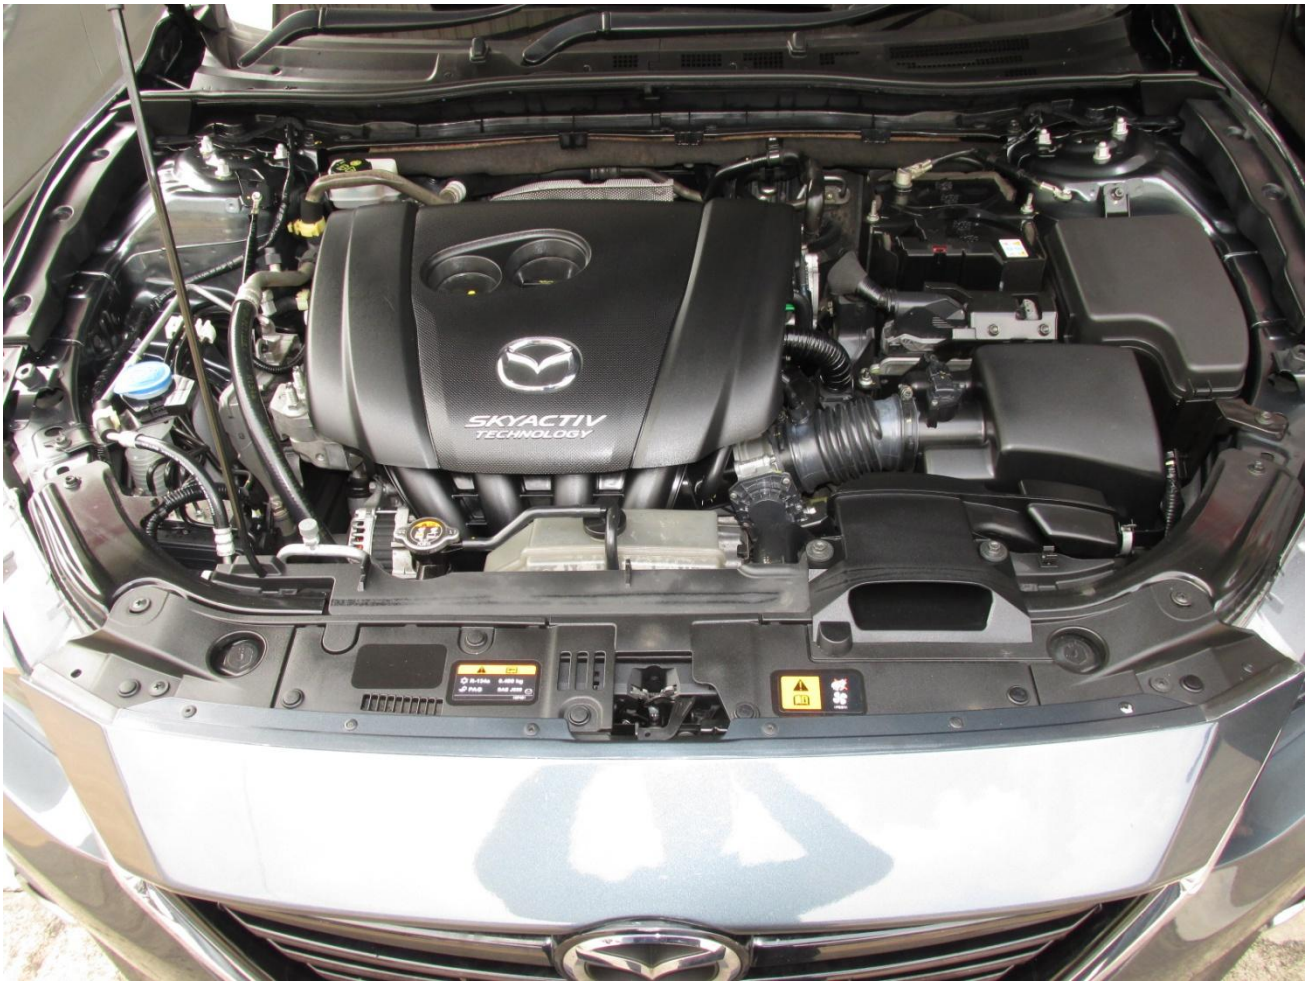
ภาพห้องเครื่อง - Engine Bay Visual Details

| | หม้อน้ำ และฝาหม้อน้ำ Radiator & Cap | สภาพดีตามอายุการใช้งาน | | | | | | | | | | | | | | | | | | | | | | | | | | | | | | | | | | | | | |
|---|---|---|---|--|---|---|---|---|---|---|---|---|---|---|---|---|---|---|---|---|--|---|--|---|---|---|---|---|--|---|---|---|---|---|--|---|---|---|---|
| | การทดสอบ แบตเตอรี่ Battery Test Note: If state of charge is lower than 80%, battery need to fully recharge before used. (ถ้า state of charge ต่ำกว่า 80% ควรทำการชาร์ต แบตเตอรี่ให้เต็มก่อนใช้งาน) | <table border="1"> <thead> <tr> <th colspan="2">Battery Test</th> </tr> </thead> <tbody> <tr> <td>Voltage</td> <td>12.17 V</td> </tr> <tr> <td>Rating</td> <td>350 CCA</td> </tr> <tr> <td>Current</td> <td>186 CCA</td> </tr> <tr> <td>Internal resistance</td> <td>14.56 mΩ</td> </tr> <tr> <td>State of Charge</td> <td>37 %</td> </tr> <tr> <td>State of Health</td> <td>31 %</td> </tr> <tr> <td>Status</td> <td>Replace</td> </tr> <tr> <td>Test Date</td> <td>28.2.61</td> </tr> </tbody> </table> | Battery Test | | Voltage | 12.17 V | Rating | 350 CCA | Current | 186 CCA | Internal resistance | 14.56 mΩ | State of Charge | 37 % | State of Health | 31 % | Status | Replace | Test Date | 28.2.61 | <table border="1"> <thead> <tr> <th colspan="2">Charging System Test at 2000 rpm</th> </tr> </thead> <tbody> <tr> <td>Voltage</td> <td>13.61 V</td> </tr> <tr> <td>Status</td> <td>Normal</td> </tr> <tr> <th colspan="2">Start System Test</th> </tr> <tr> <td>Start Voltage</td> <td>8.89 V</td> </tr> <tr> <td>Status</td> <td>Normal</td> </tr> <tr> <th colspan="2">Max. Load Test at 2000 rpm</th> </tr> <tr> <td>Max. Load Voltage</td> <td>13.61 V</td> </tr> <tr> <td>Status</td> <td>Normal</td> </tr> </tbody> </table> | Charging System Test at 2000 rpm | | Voltage | 13.61 V | Status | Normal | Start System Test | | Start Voltage | 8.89 V | Status | Normal | Max. Load Test at 2000 rpm | | Max. Load Voltage | 13.61 V | Status | Normal |
| State of Health | 31 % | | | | | | | | | | | | | | | | | | | | | | | | | | | | | | | | | | | | | | |
| Status | Replace | | | | | | | | | | | | | | | | | | | | | | | | | | | | | | | | | | | | | | |

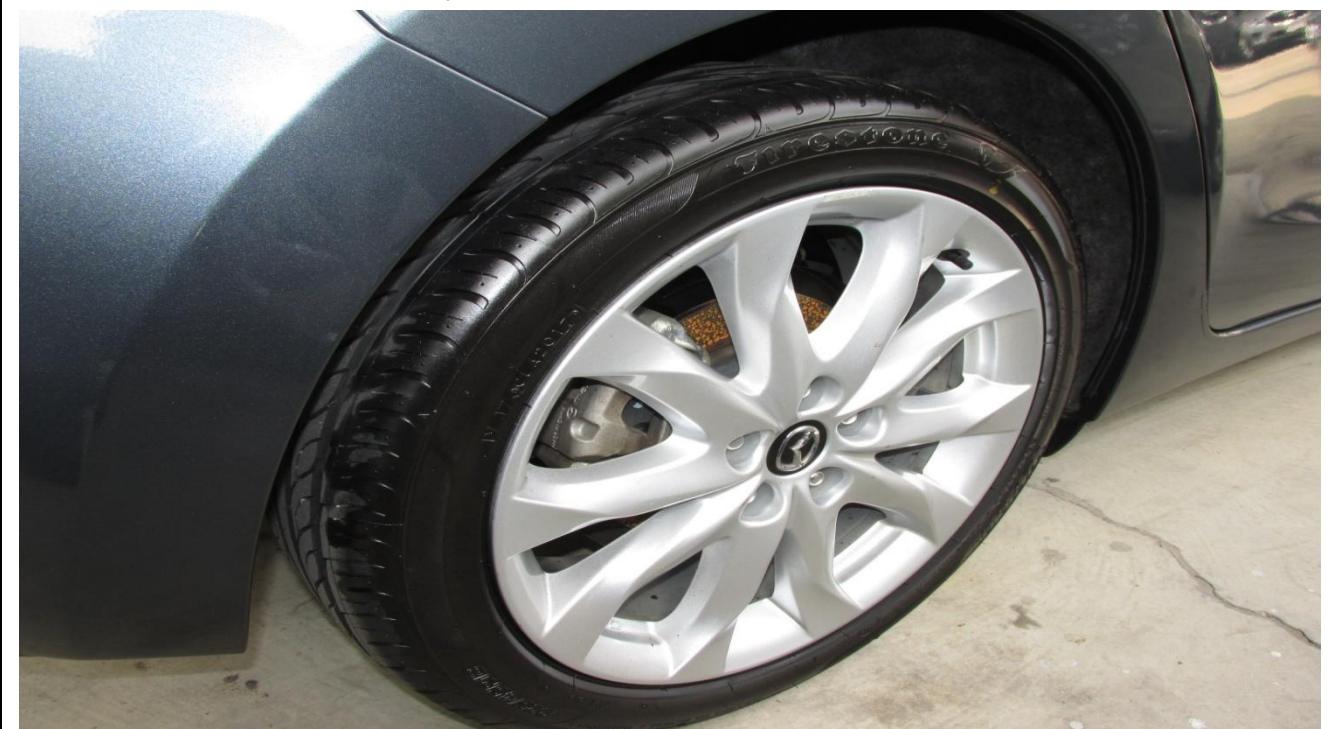
ภาพโดยรวมของยาง ล้อ และ เบรค - Tyres, Wheels & Brakes Visual Details:

| | สภาพยางรถยนต์, เดือน/ปี ผลิต Tyres Appearance, Year | ปียางผลิต 2017 ยางสภาพดี |
| | จานเบรค Brake Discs (Front/Rear) | ควรเจียจานเบรคครั้งต่อไปที่เปลี่ยนผ้าเบรค |
