# Vehicle Inspection Report

ยี่ห้อ/รุ่น (Brand/Model): HONDA CIVIC FC 1.8 AT	วันที่ตรวจสอบรถยนต์ (Date of Inspection): 30-04-62
หมายเลขตัวถัง (VIN): MRHFC6620GT101319	เลขคำขอบริการ (Job No.): I019/0025-008
หมายเลขเครื่องยนต์ (Engine No.): R18Z16004638	Vehicle Picture:

ปีที่ผลิต (Build Date): 2016	
สีรถ (Color): เทา	
ระยะทางการใช้งาน (Mileage): 97,961 ก.ม.	
หมายเลขทะเบียน (No. Plate): 5กบ 1102	
วันครบกำหนดชำระภาษี (Registration Expiry): 24 ส.ค. 62	
ชื่อลูกค้า Customer Name: REGENT HOME CAR รีเจนท์ โฮม คาร์	
ที่อยู่ (Address): รัชดาฯ-ห้วยขวาง-ลาดพร้าว-เพชรบุรีตัดใหม่	
โทรศัพท์ (Tel):	
สถานที่ตรวจสอบรถ (Inspection Place): REGENT HOME CAR รีเจนท์ โฮม คาร์

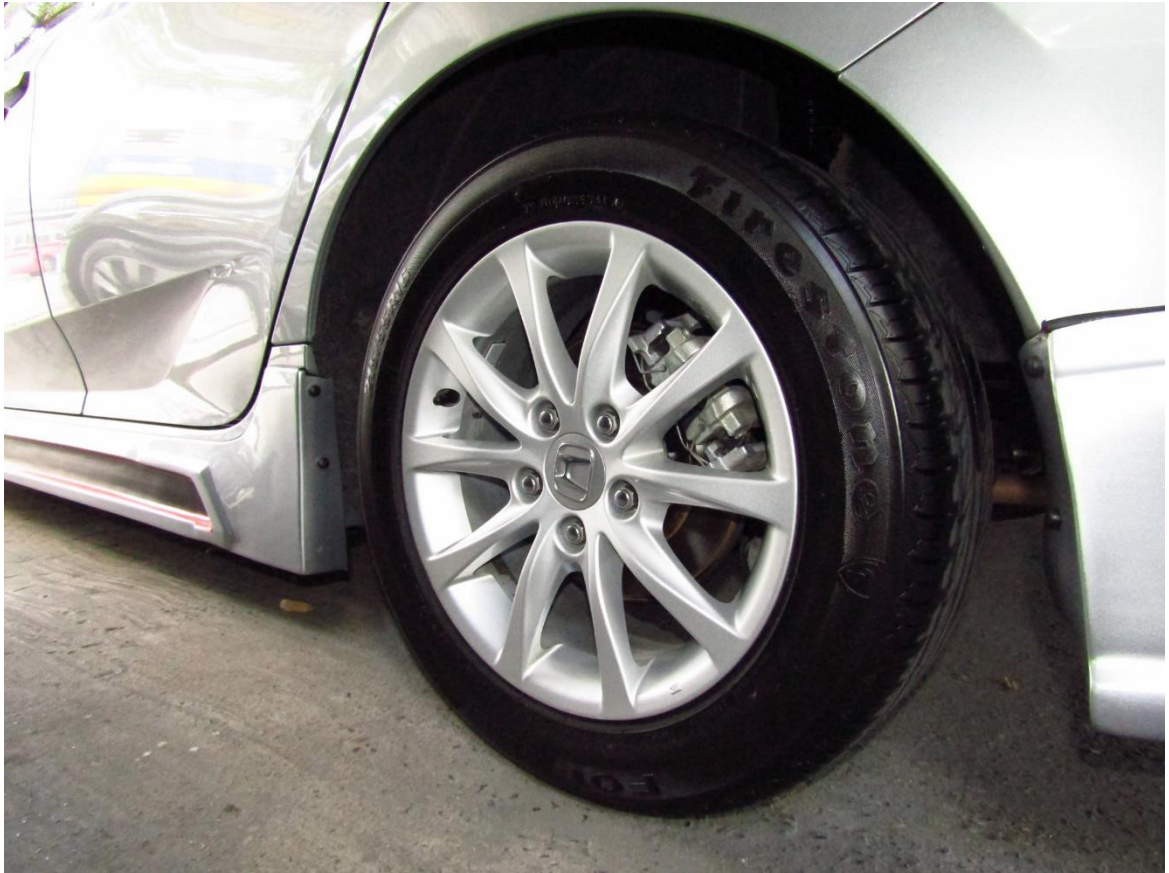
ภาพโดยรวมของยาง ล้อ และ เบรค - Tyres, Wheels & Brakes Visual Details:

จานดิสเบรค Brake Discs (Front/Rear)	ควรเจียจานเบรคครั้งต่อไปที่เปลี่ยนผ้าเบรค
