Vehicle Inspection Report

ยี่ห้อ/รุ่น (Make/Model): TOYOTA FORTUNER	วันที่ตรวจสอบรถยนต์ (Date of Inspection): 10.5.61
เลขตัวถัง (VIN): MROGB3GS500018142	เลขคำขอบริการ (Job No.): I017/031-033
เลขเครื่องยนต์ (Engine No.): 26D8080130	Vehicle Picture:

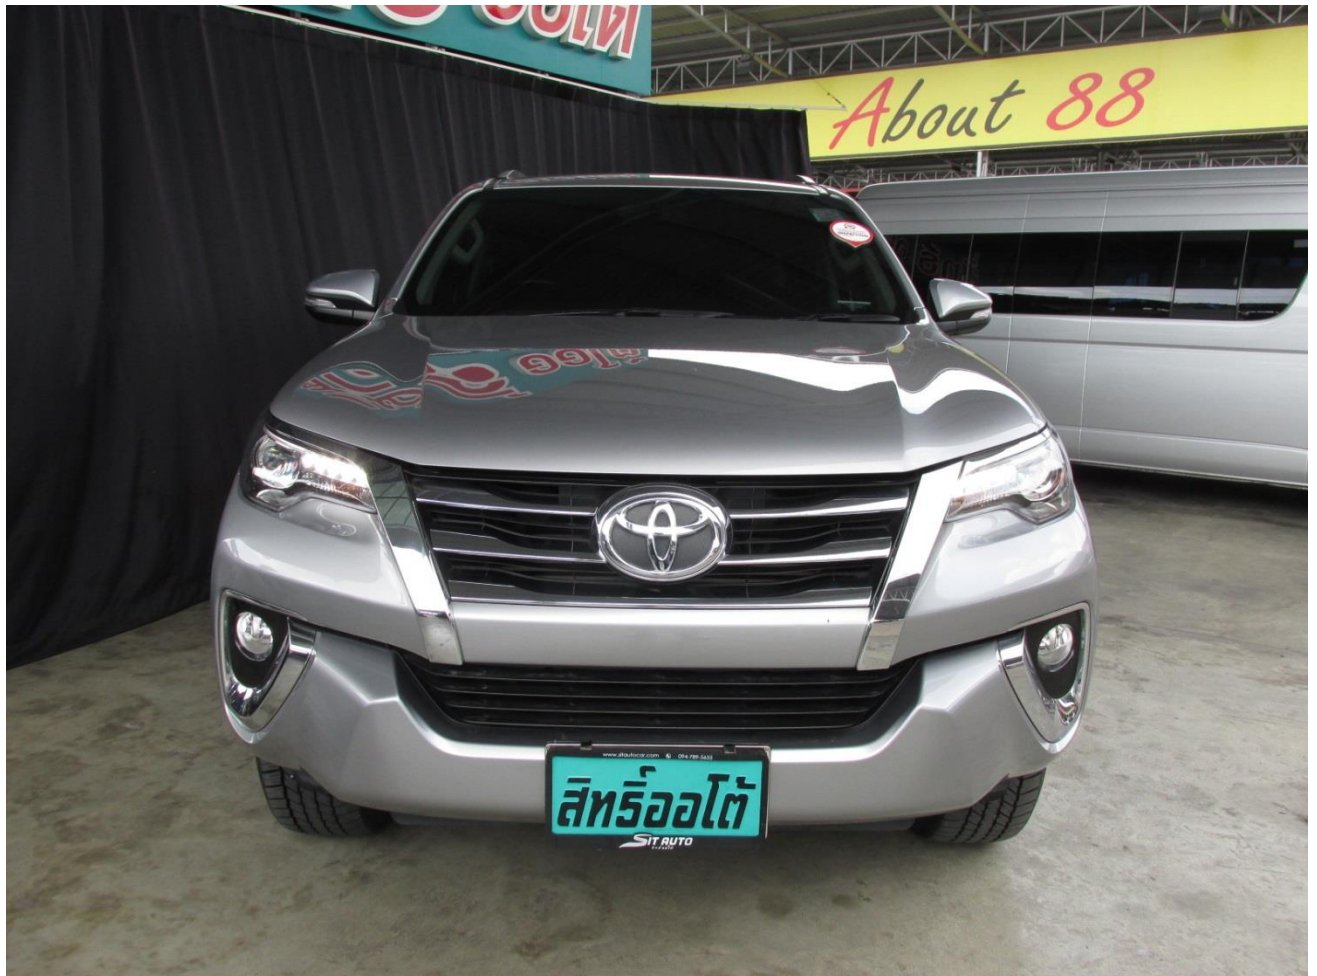
ภาพภายนอก - Exterior Visual Details:

กันชนหน้า Front Bumper	มีรอยครูด

ประตูหลังซ้าย Rear Left Door	มีรอยสะเก็ดหิน

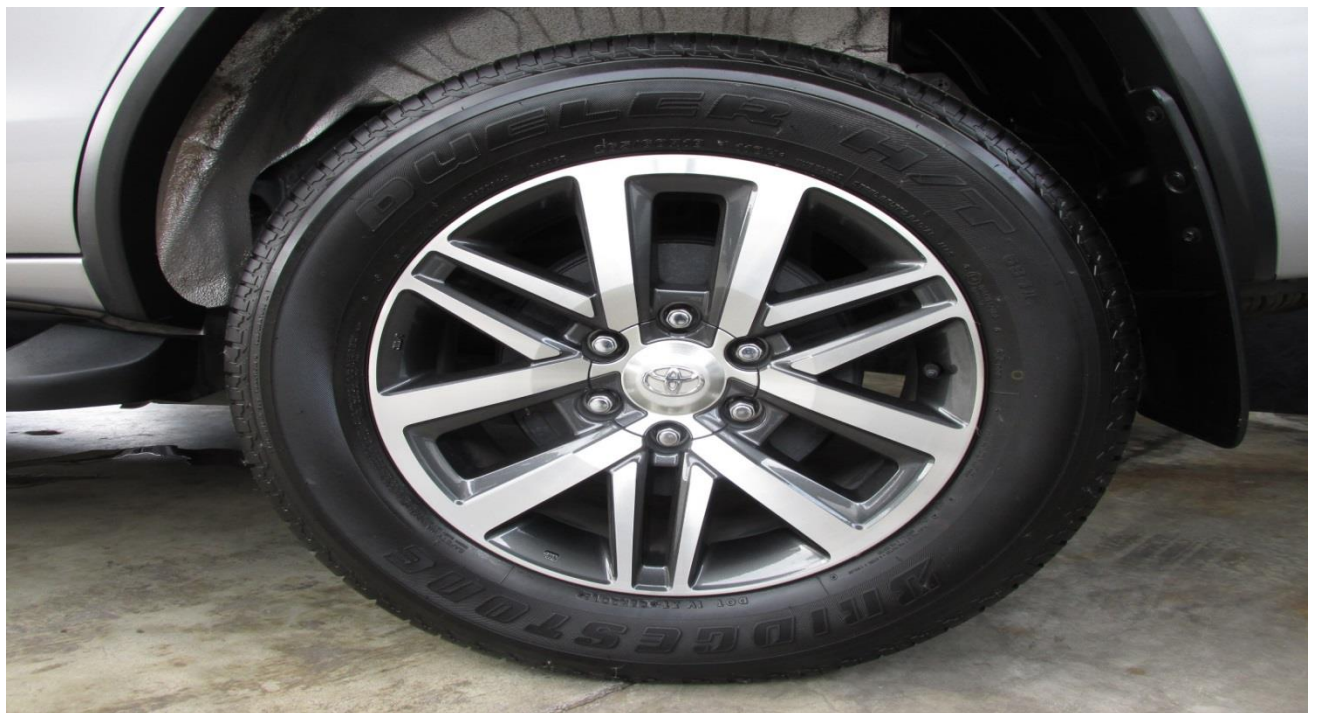
ภาพโดยรวมของยาง ล้อ และ เบรค - Tyres, Wheels & Brakes Visual Details:

จานดิสเบรค Brake Discs (Front/Rear)	ควรเจียจานเบรคครั้งต่อไปที่เปลี่ยนผ้าเบรค
