Vehicle Inspection Report

สรุปผลการตรวจสอบ (Inspection Summary)

ยี่ห้อ/รุ่น (Make/Model): VOLKSWAGEN CARAVELLE	วันที่ตรวจสอบรถยนต์ (Date of Inspection): 03.05.61
เลขตัวถัง (VIN): WV2ZZZ7HZ9H057460	เลขคำขอบริการ (Job No.): I017/041-033
เลขเครื่องยนต์ (Engine No.): AXE 073906	Vehicle Picture:  
ปีผลิต (Build Date): 2009	
สี (Color): ดำ	
เลขไมล์ (Mileage): 144526	
เลขทะเบียน (No. Plate): สด 5311	
ทะเบียนหมดอายุ (Registration Expiry): 22 มิ.ย 61	
ชื่อลูกค้า Customer Name: วชิระยนต์	
ที่อยู่ (Address):	
โทรศัพท์ (Tel):	
สถานที่ตรวจสอบรถ (Inspection Place): วชิระยนต์

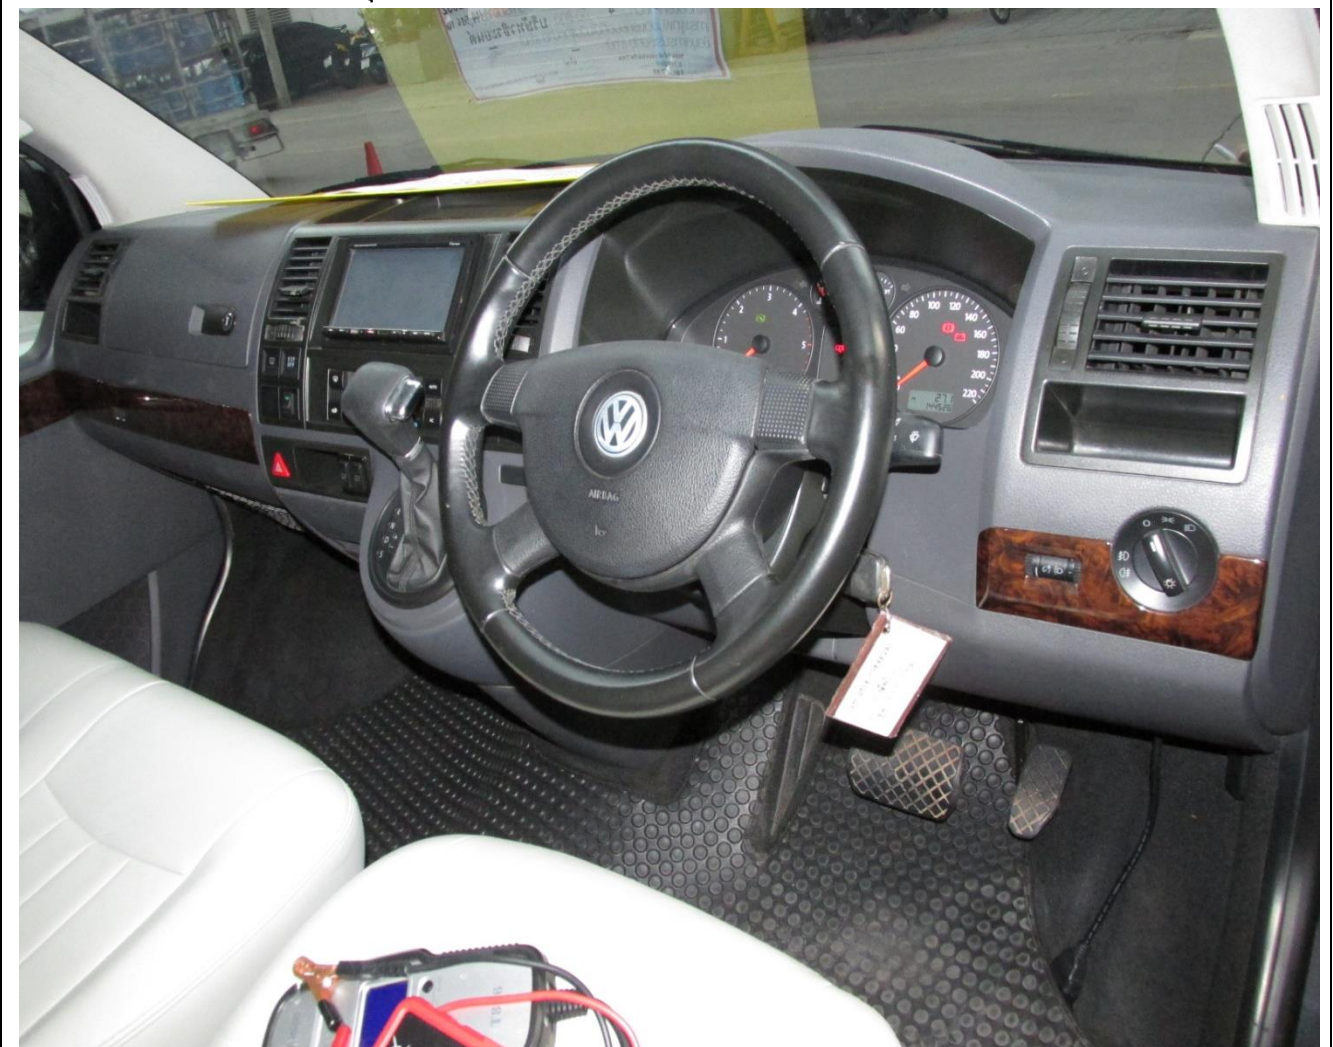
ภาพภายในด้านหน้า หลัง และ จุดบกพร่อง - Interior Visual Details (Front, Rear and/or Defect):

อื่นๆ เพิ่มเติม เช่น กลิ่น เศษกระดาษ Odor and Other	ช่องเก็บของตรงห้องโดยสารด้านหลัง ปิดไม่ได้

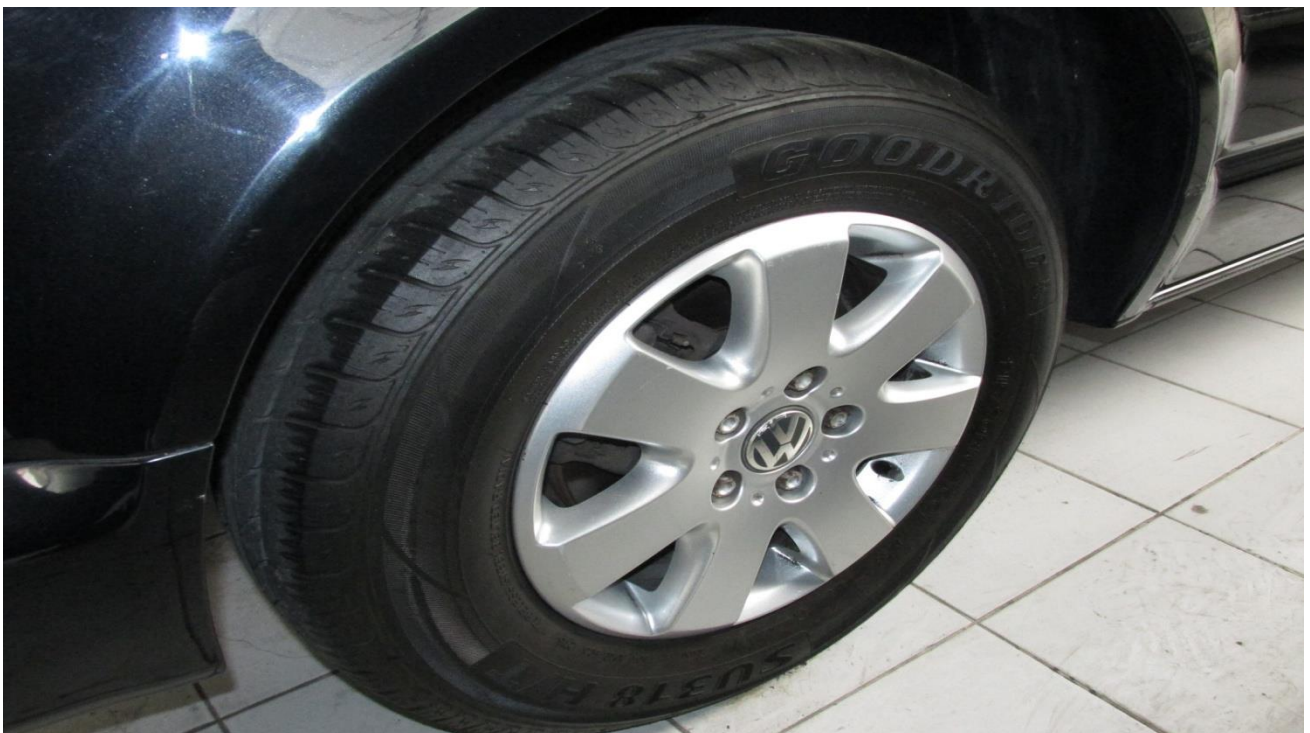
ภาพโดยรวมของยาง ล้อ และ เบรค - Tyres, Wheels & Brakes Visual Details:

จานเบรค Brake Discs (Front/Rear)	ควรเจียจานเบรคครั้งต่อไปที่เปลี่ยนผ้าเบรค
