I022/0005-1

Feb 3, 2022

HONDA HR-V 1.8 EL SUV

Vehicle Inspection Report สรุปผลการตรวจสอบสภาพรถ (Inspection Summary)

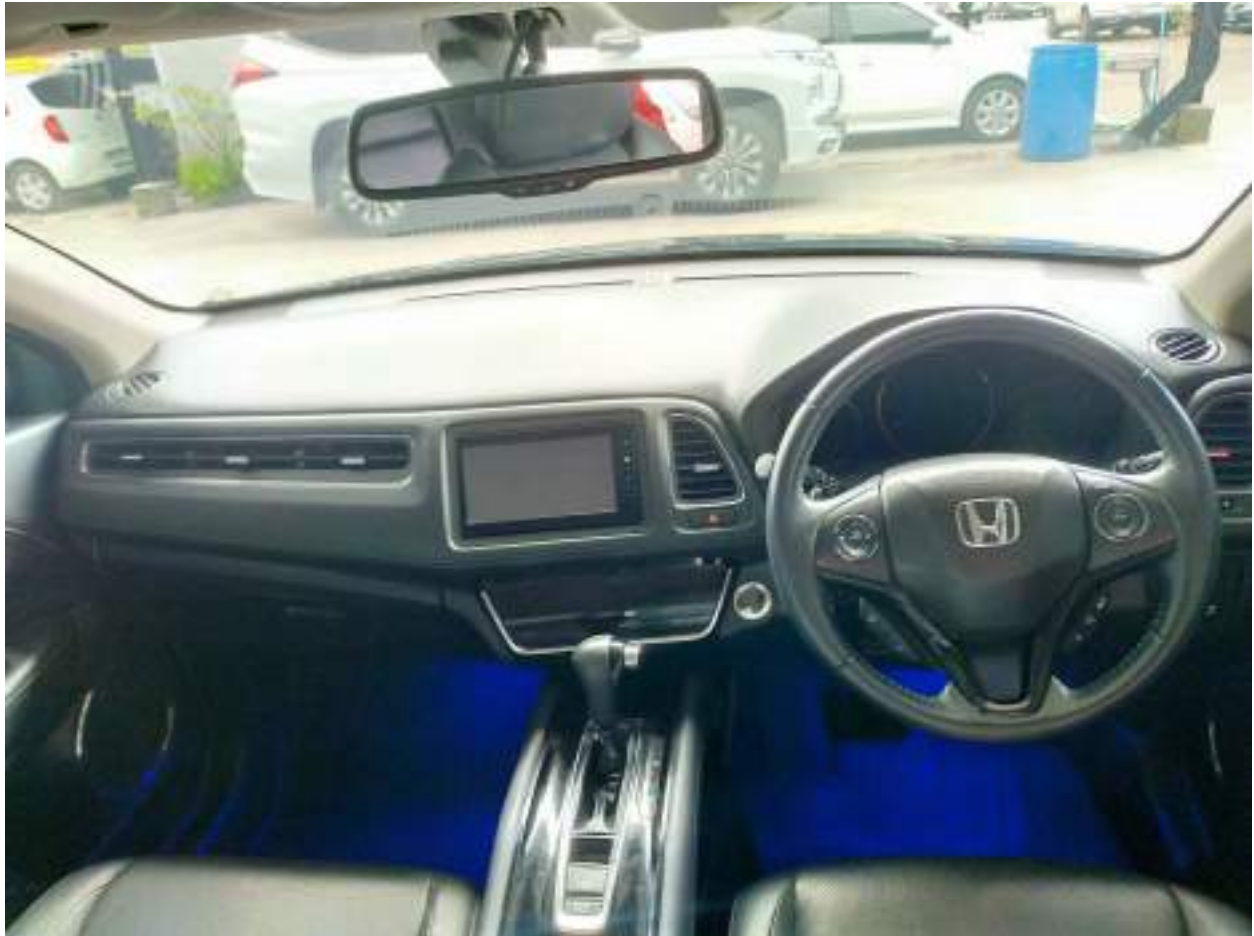
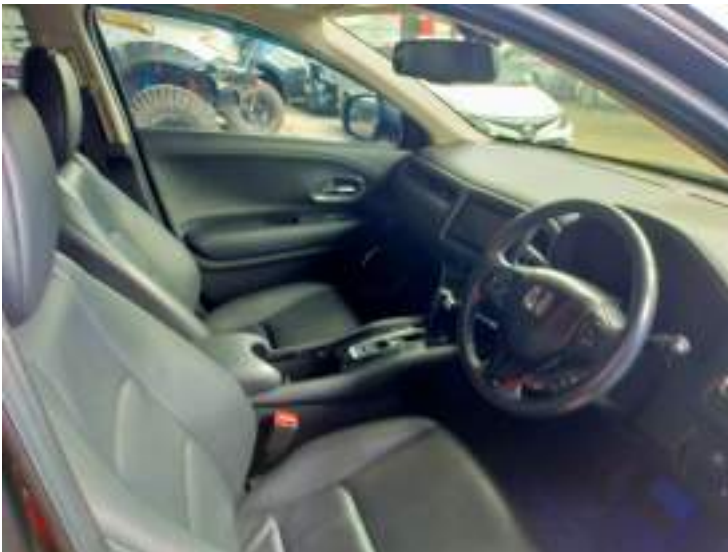
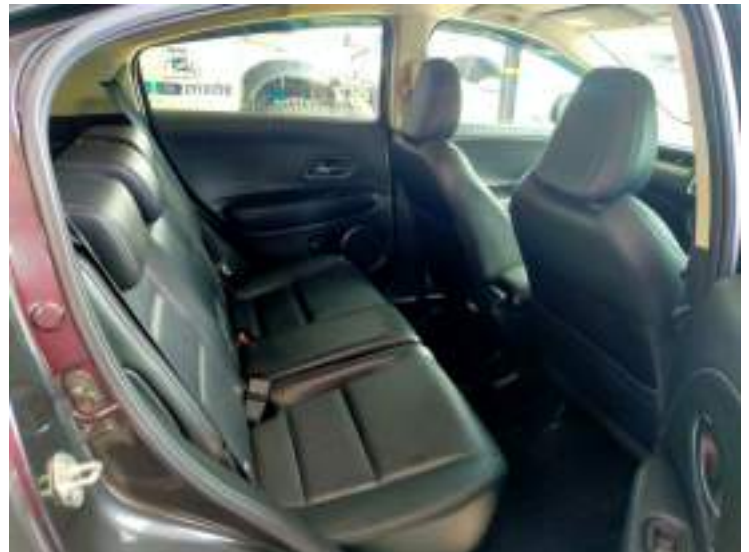
ภาพภายใน

รถสภาพดีพร้อมใช้งาน โครงสร้างไม่มีอุบัติเหตุ ชนหนัก หรือน้ำท่วม

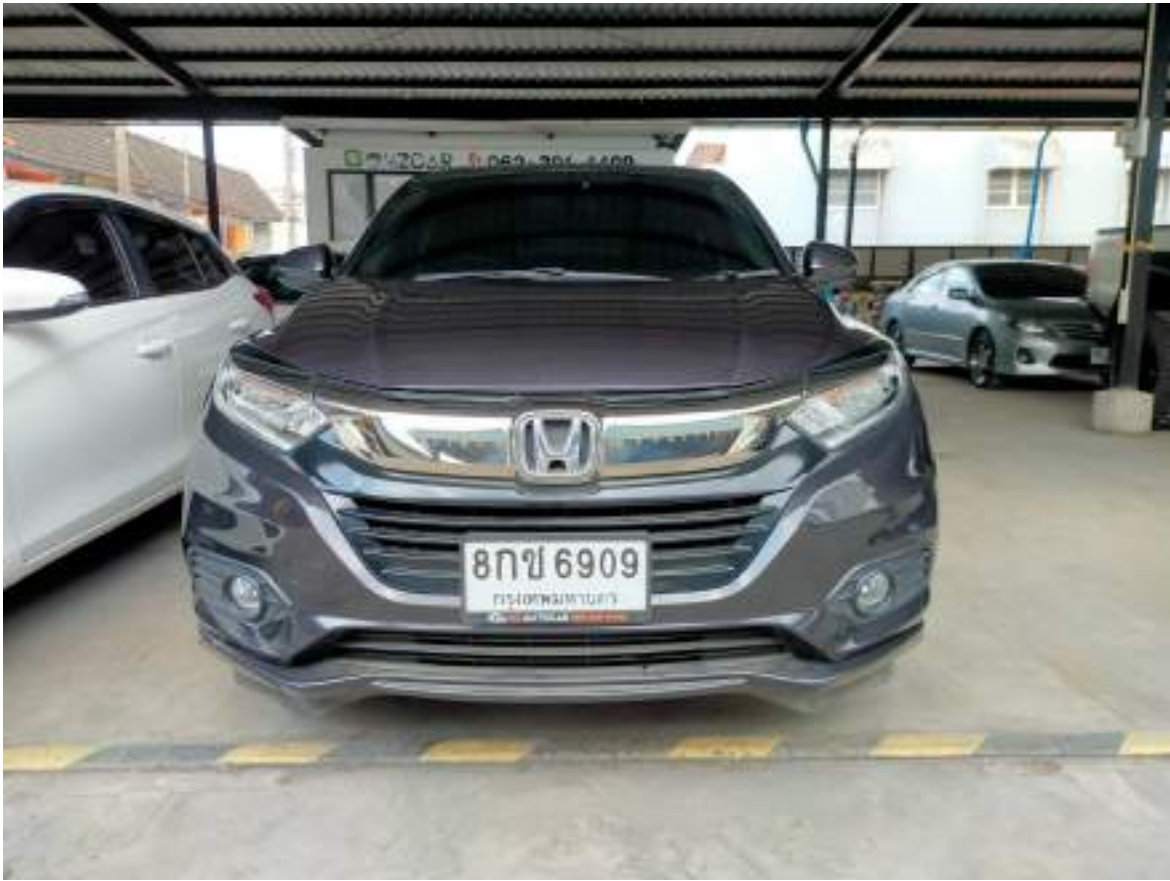
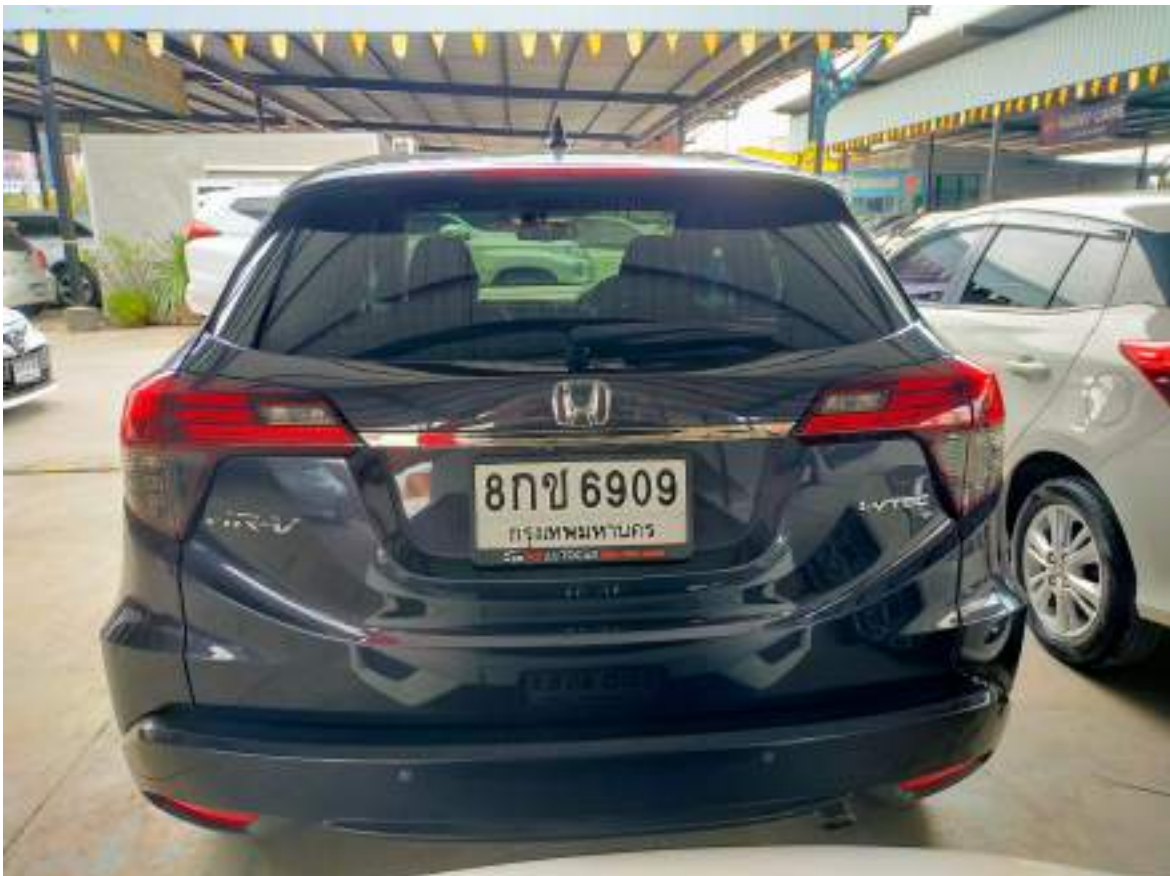
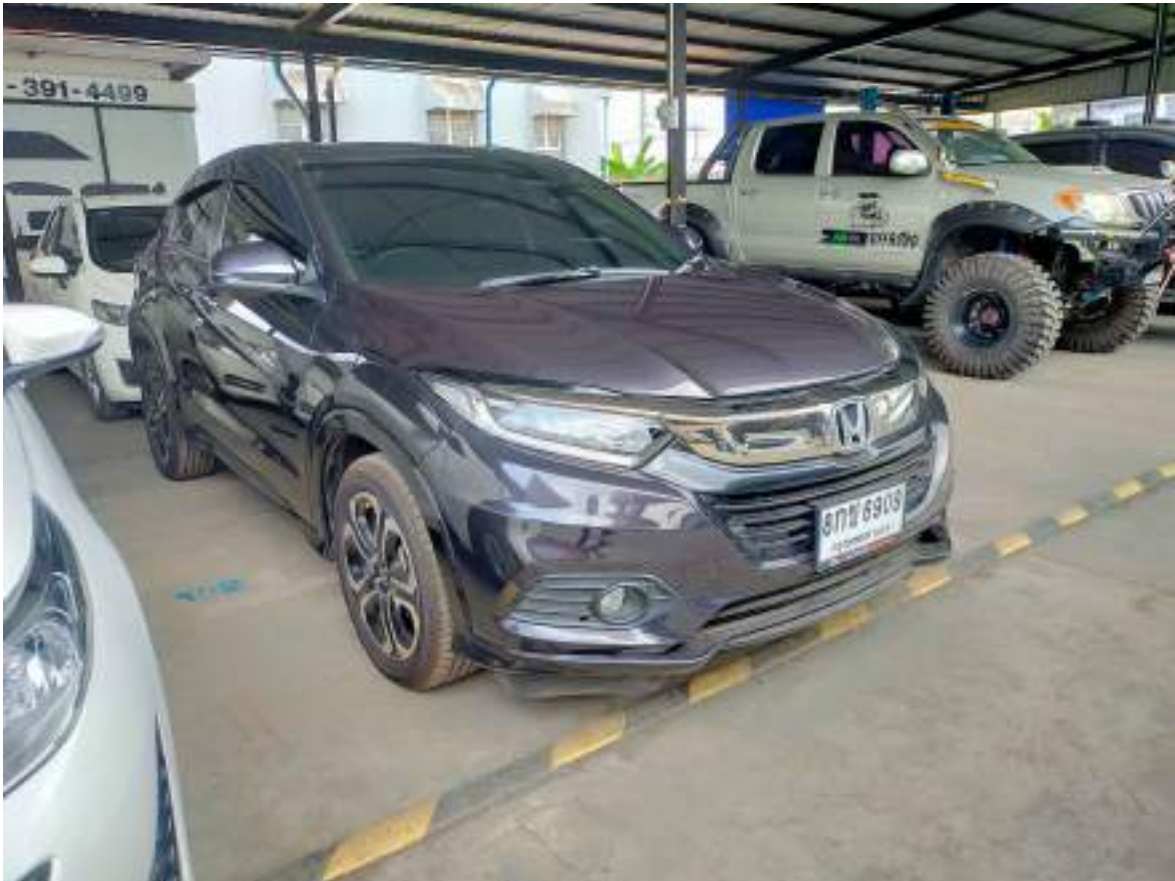
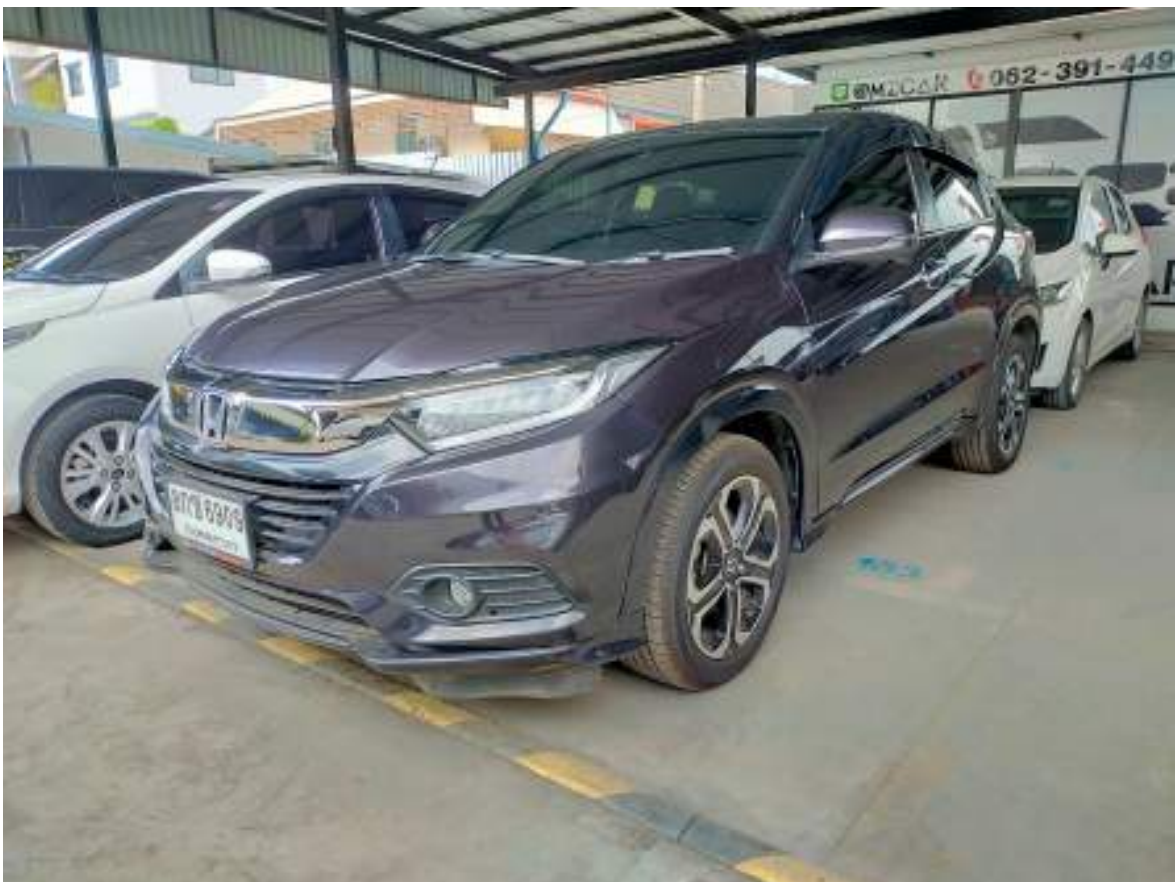
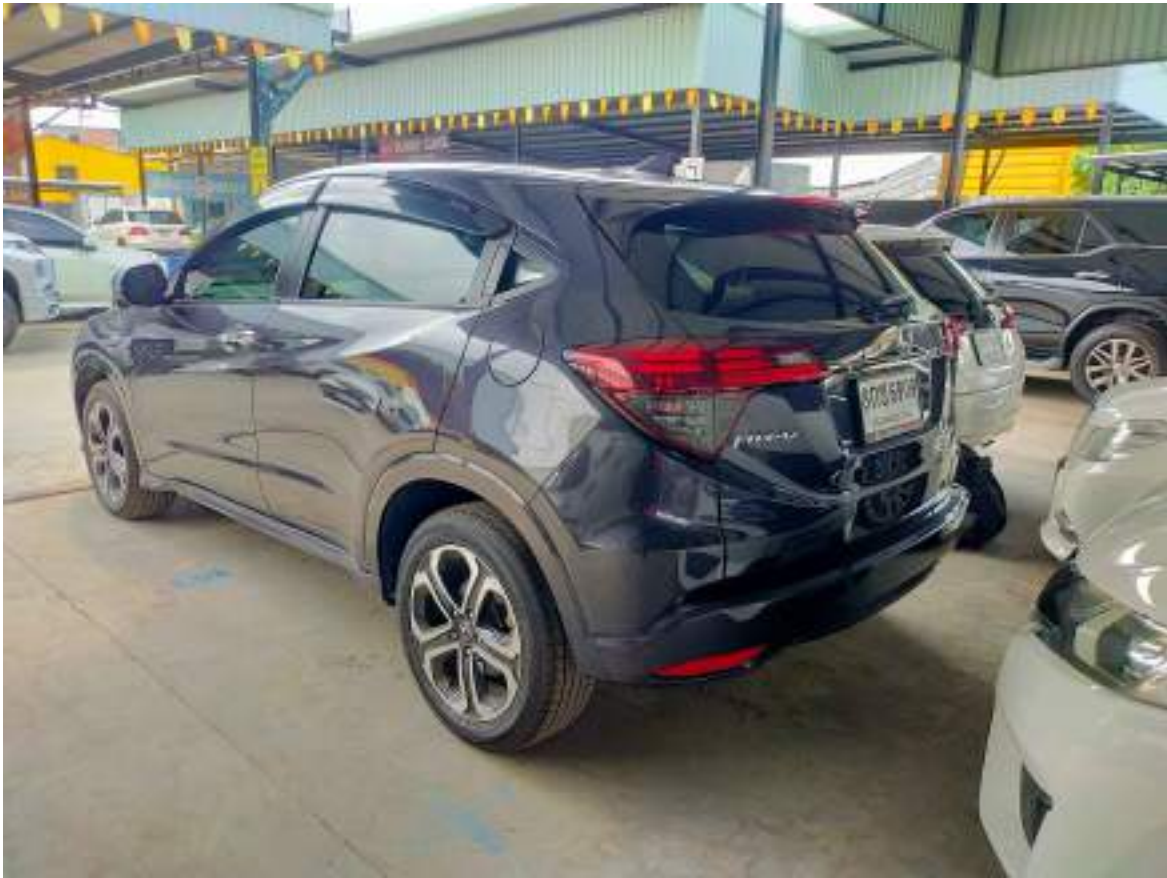
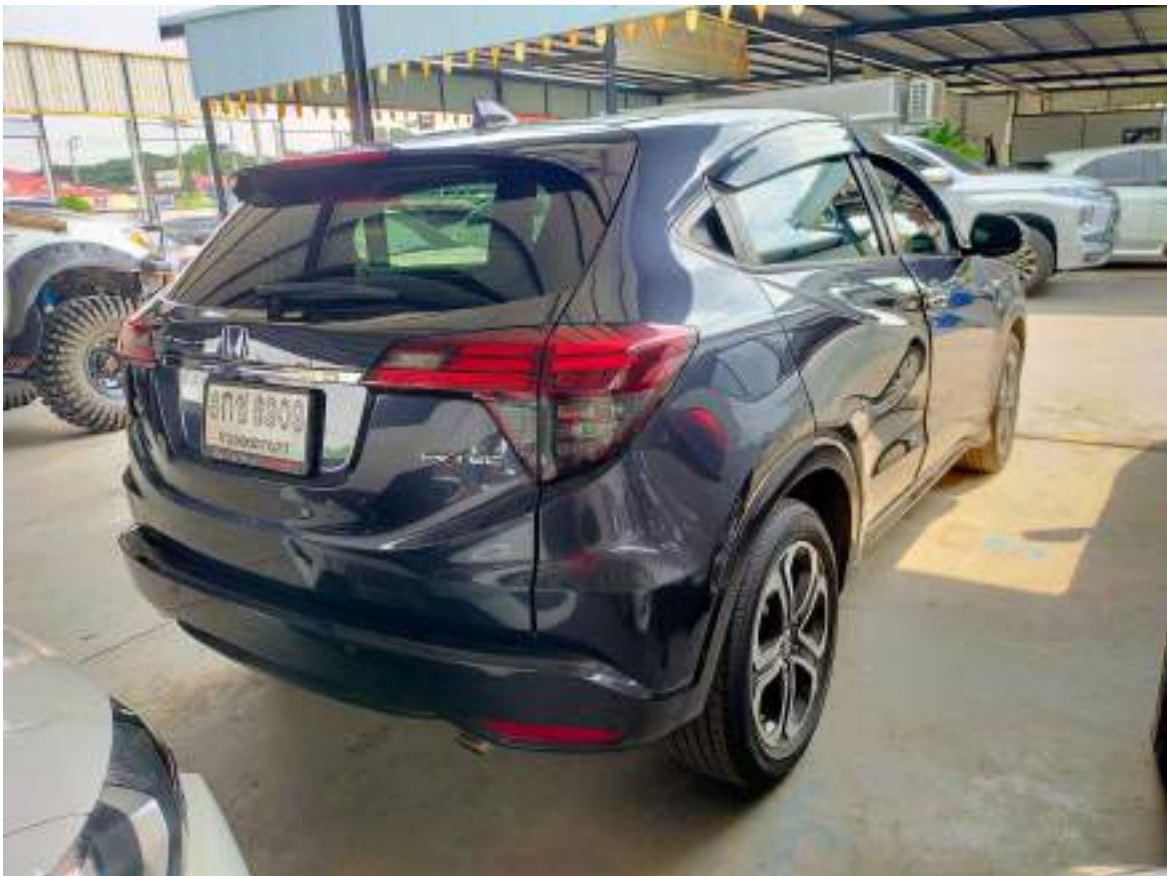
ภาพภายนอก

รถสภาพดีพร้อมใช้งาน โครงสร้างไม่มีอุบัติเหตุ ชนหนัก หรือน้ำท่วม
