1023/0013-92

Toyota Venury 2.7 G

Aug 16, 2023

Vehicle Inspection Report

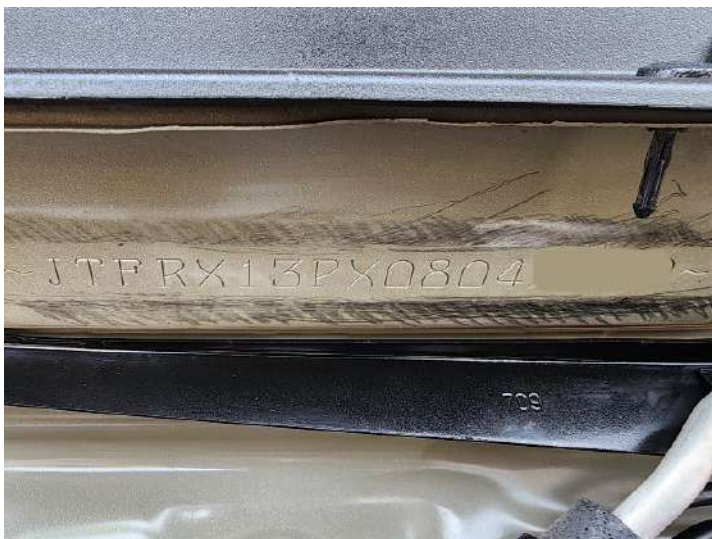
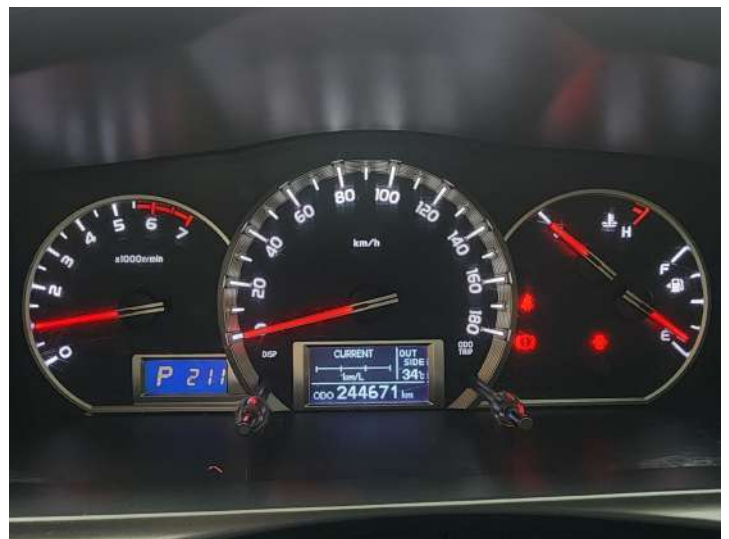
รูปเลขไมล์ (Mileage Picture) : ▾

244671

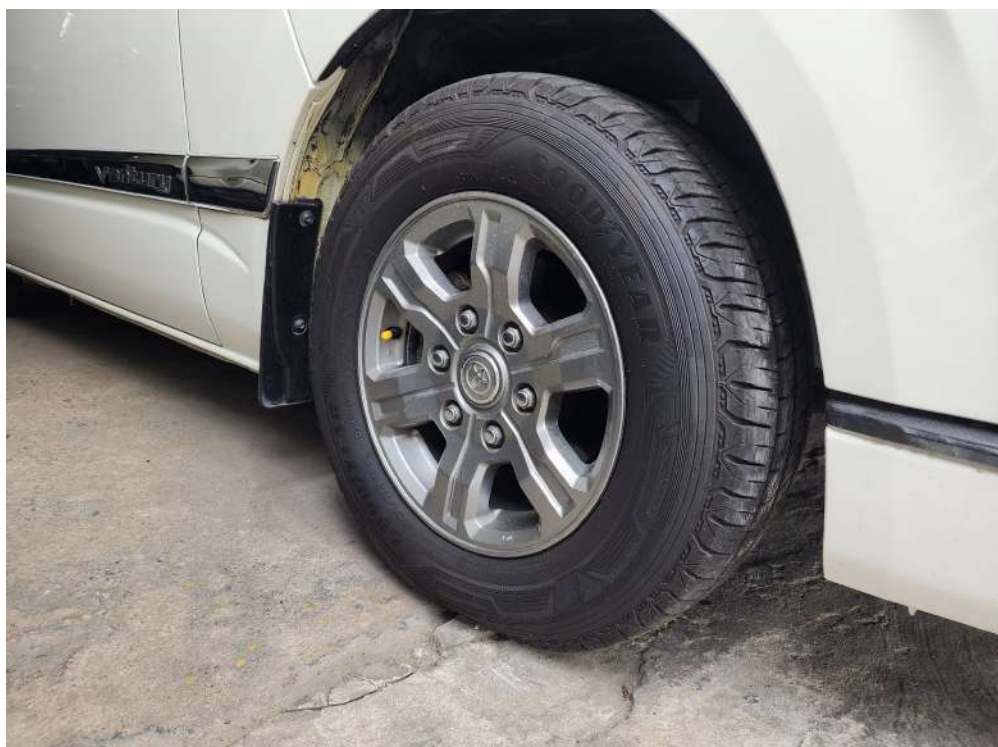
ขอบยาง ล้อ

11/22
