I024/0013-6

Mitsubishi Xpander Cross 1.5

INSPECTION
BY ONE2CAR

Vehicle Inspection Report

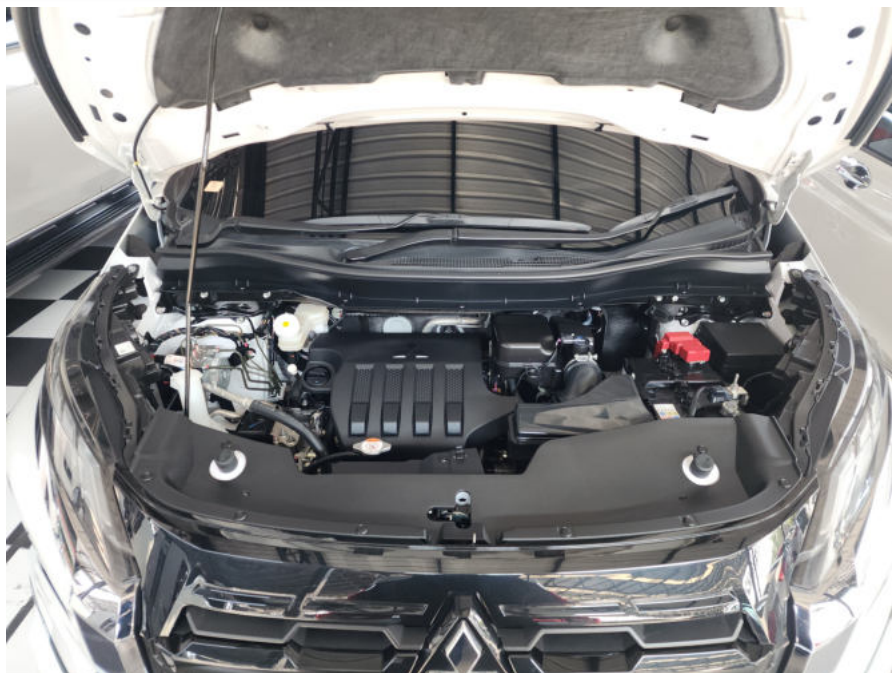
ภาพห้องเครื่อง

Voltage	12.16	V
Rating	490	CCA
Current	492	CCA
Internal resistance	5.68	mΩ
State of Charge	45	%
State of Health	100	%
Status	GREAT

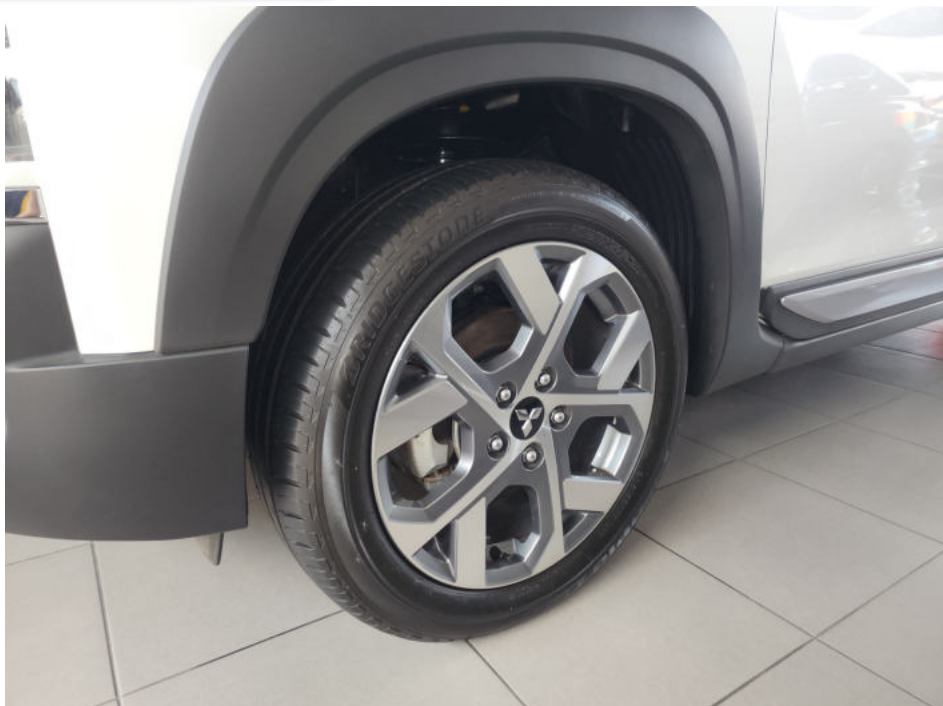
ขอบยาง ล้อ

52/22
