**เลขคำขอบริการ (Job No.) :**
**I023/0101-11**
**Car Grade :**
**A**
**A : ดีเยี่ยม**
**B : ดี**
**C : ปานกลาง**
**D : พอใช้**
**ยี่ห้อ/รุ่น (Brand/Model) :**
**Nissan Almera 1.2 E SPORTECH**
**ปีที่ผลิต (Build Date) :**
**2019**
**ชื่อลูกค้า (Customer Name) :**
**วิน168คาร์เซ็นเตอร์**
**วันที่ตรวจสอบ (Date of Inspection) :**
**Mar 30, 2023**
**วันที่จดทะเบียน (Date of registration) :**
**Sep 17, 2019**
**หมายเลขเครื่องยนต์ (Engine No.) :**
**HR12331630C**
**หมายเลขตัวถัง [VIN] :**
**MNTBAAN17Z063\*\*\*\***
**หมายเลขทะเบียน [No. Plate] :**
**จจ43\*\***
**สภาพยาง (Week/Year) :**
**13/19**
**สีรถ (Color) :**
**ดำ**
**ระยะการใช้งาน (Mileage) :**
**82062**
**Remark สภาพโดยรวม :**

เลขคำขอบริการ (Job No.) :: I023/0101-11

Nissan Almera 1.2 E SPORTECH

## Vehicle Inspection Report สรุปผลการตรวจสอบสภาพ (Inspection Summary)

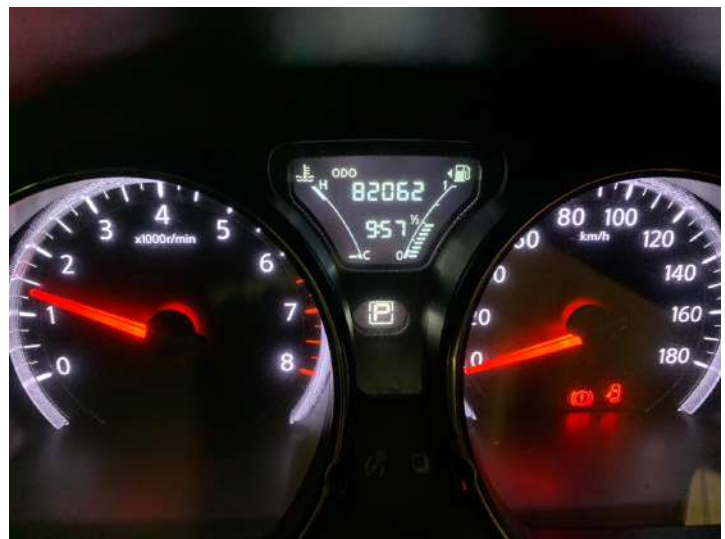
### รูปเลขไมล์ (Mileage Picture) : ▾

82062

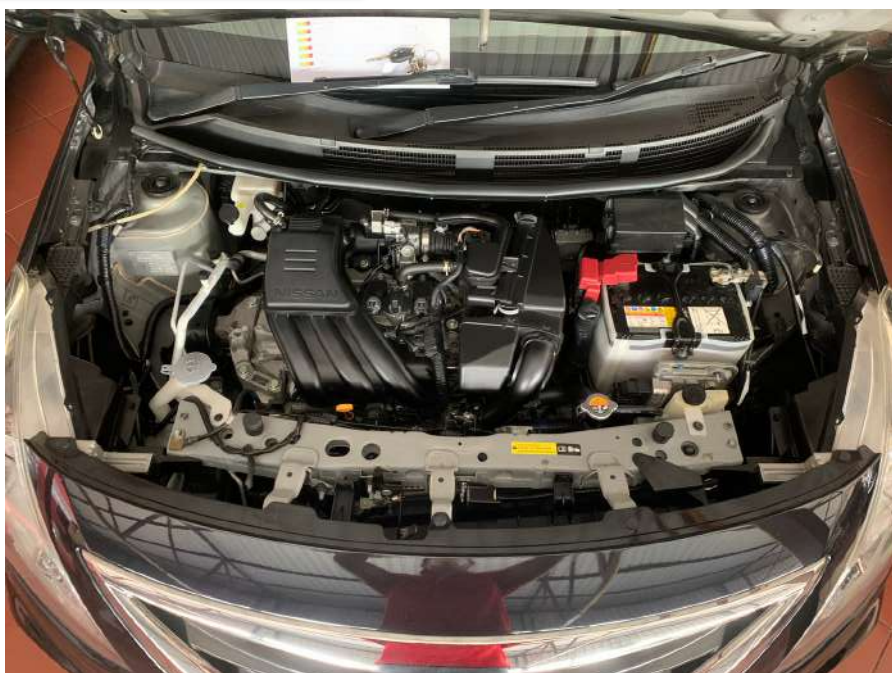
### ภาพห้องเครื่อง

| State of Health | 19 | % |
| Status | REPLACE | |

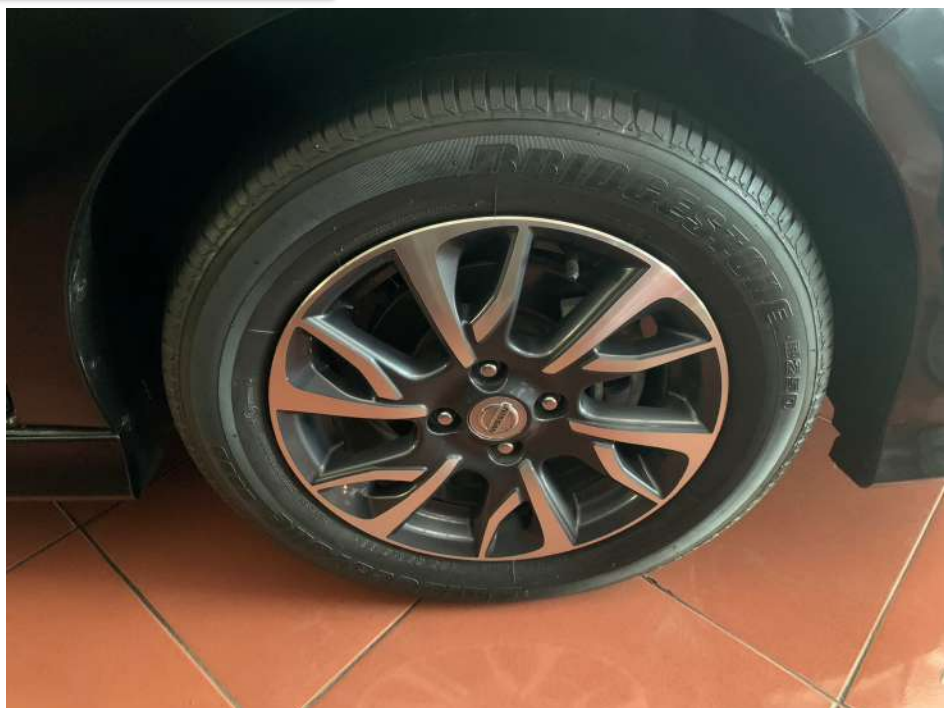
#### ขอบยาง ล้อ

13/19
