I024/0111-4

Toyota Fortuner 2.8 V 4WD

19 มี.ค. 2024

Vehicle Inspection Report

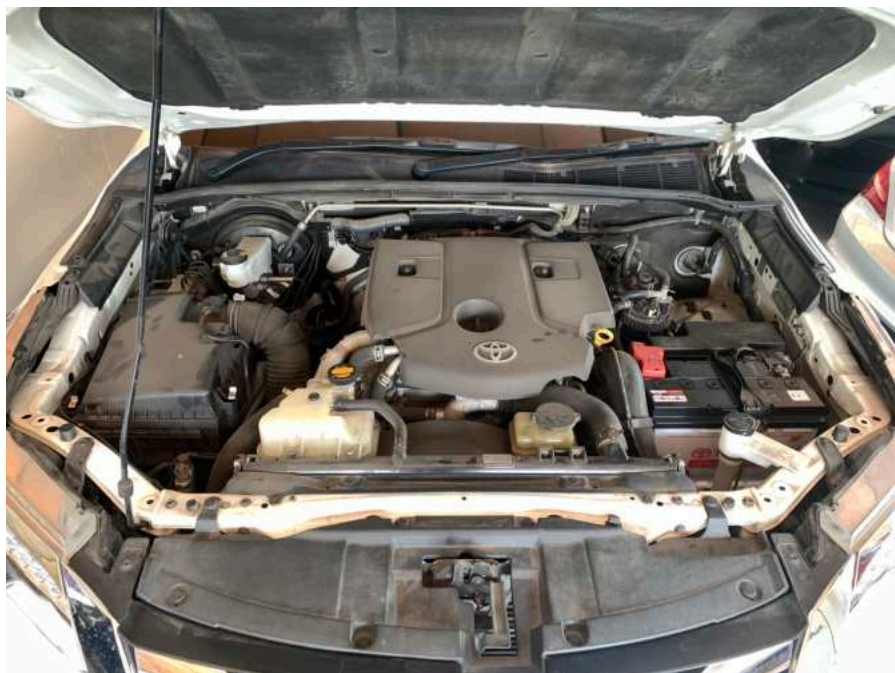
ภาพห้องเครื่อง

Voltage	12.99	V
Rating	500	CCA
Current	1026	CCA
Internal resistance	2.72	mΩ
State of Charge	100	%
State of Health	100	%
Status	GREAT

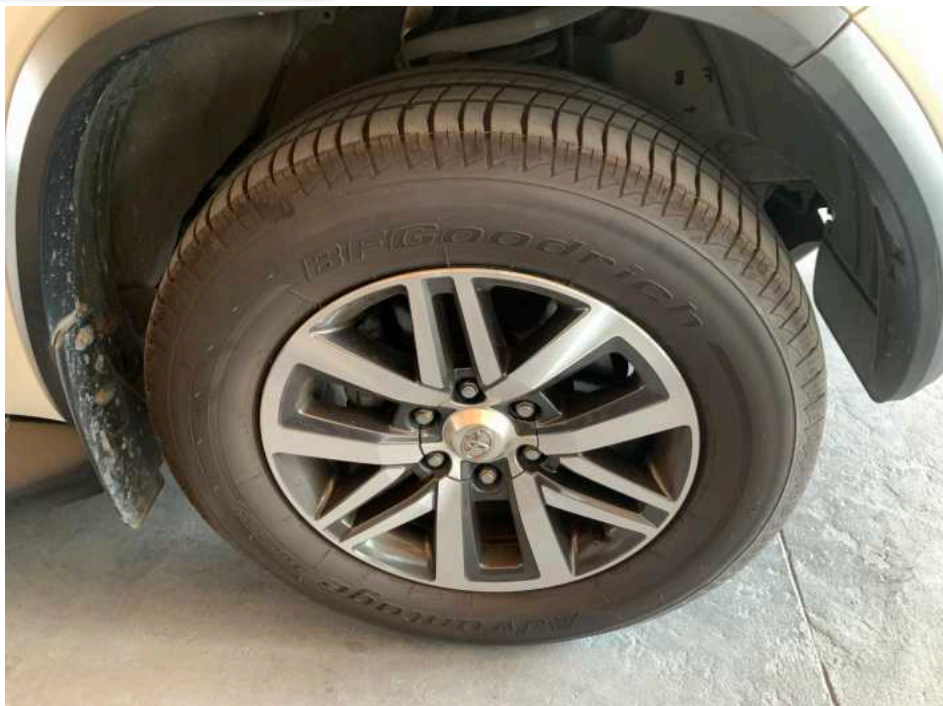
ขอบยาง ล้อ

47/22
