1023/0250-4

Toyota Vellfire 2.4 Z G Edition Wagon

INSPECTION
BY ONE2CAR

Vehicle Inspection Report สรุปผลการตรวจสภาพรถ (Inspection Summary)

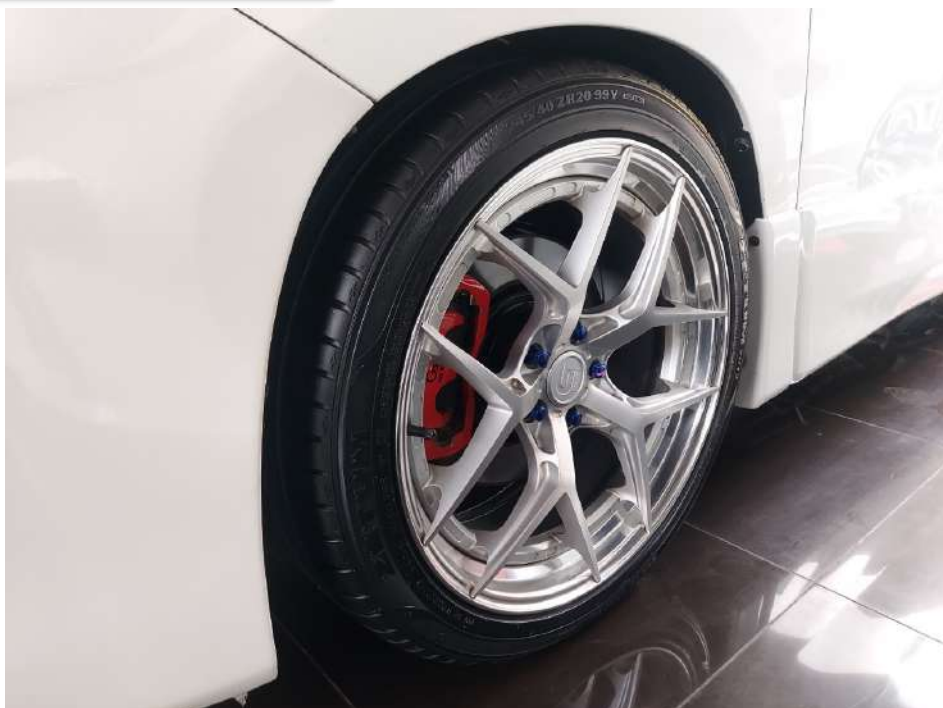
ขอบยาง ล้อ

22/21
