1024/0133-6

Mercedes-Benz C350 2.0 e AMG Dynamic

Apr 26, 2024

Vehicle Inspection Report สรุปผลการตรวจสภาพรถ (Inspection Summary)

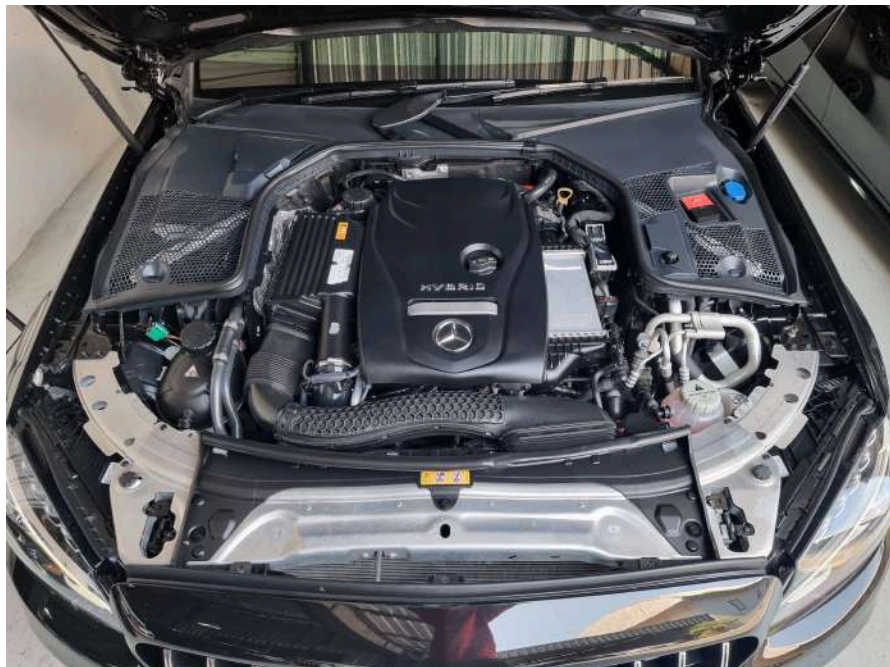
ภาพห้องเครื่อง

4.1 เครื่องยนต์ไม่พบการรั่วซึม No any leak on engine

4.10 การรั่วไหลของน้ำมัน Fluid Leaks

Voltage	12.46	V
Rating	700	CCA
Current	565	CCA
Internal resistance	4.79	mΩ
State of Charge	66	%
State of Health	62	%
Status	GOOD

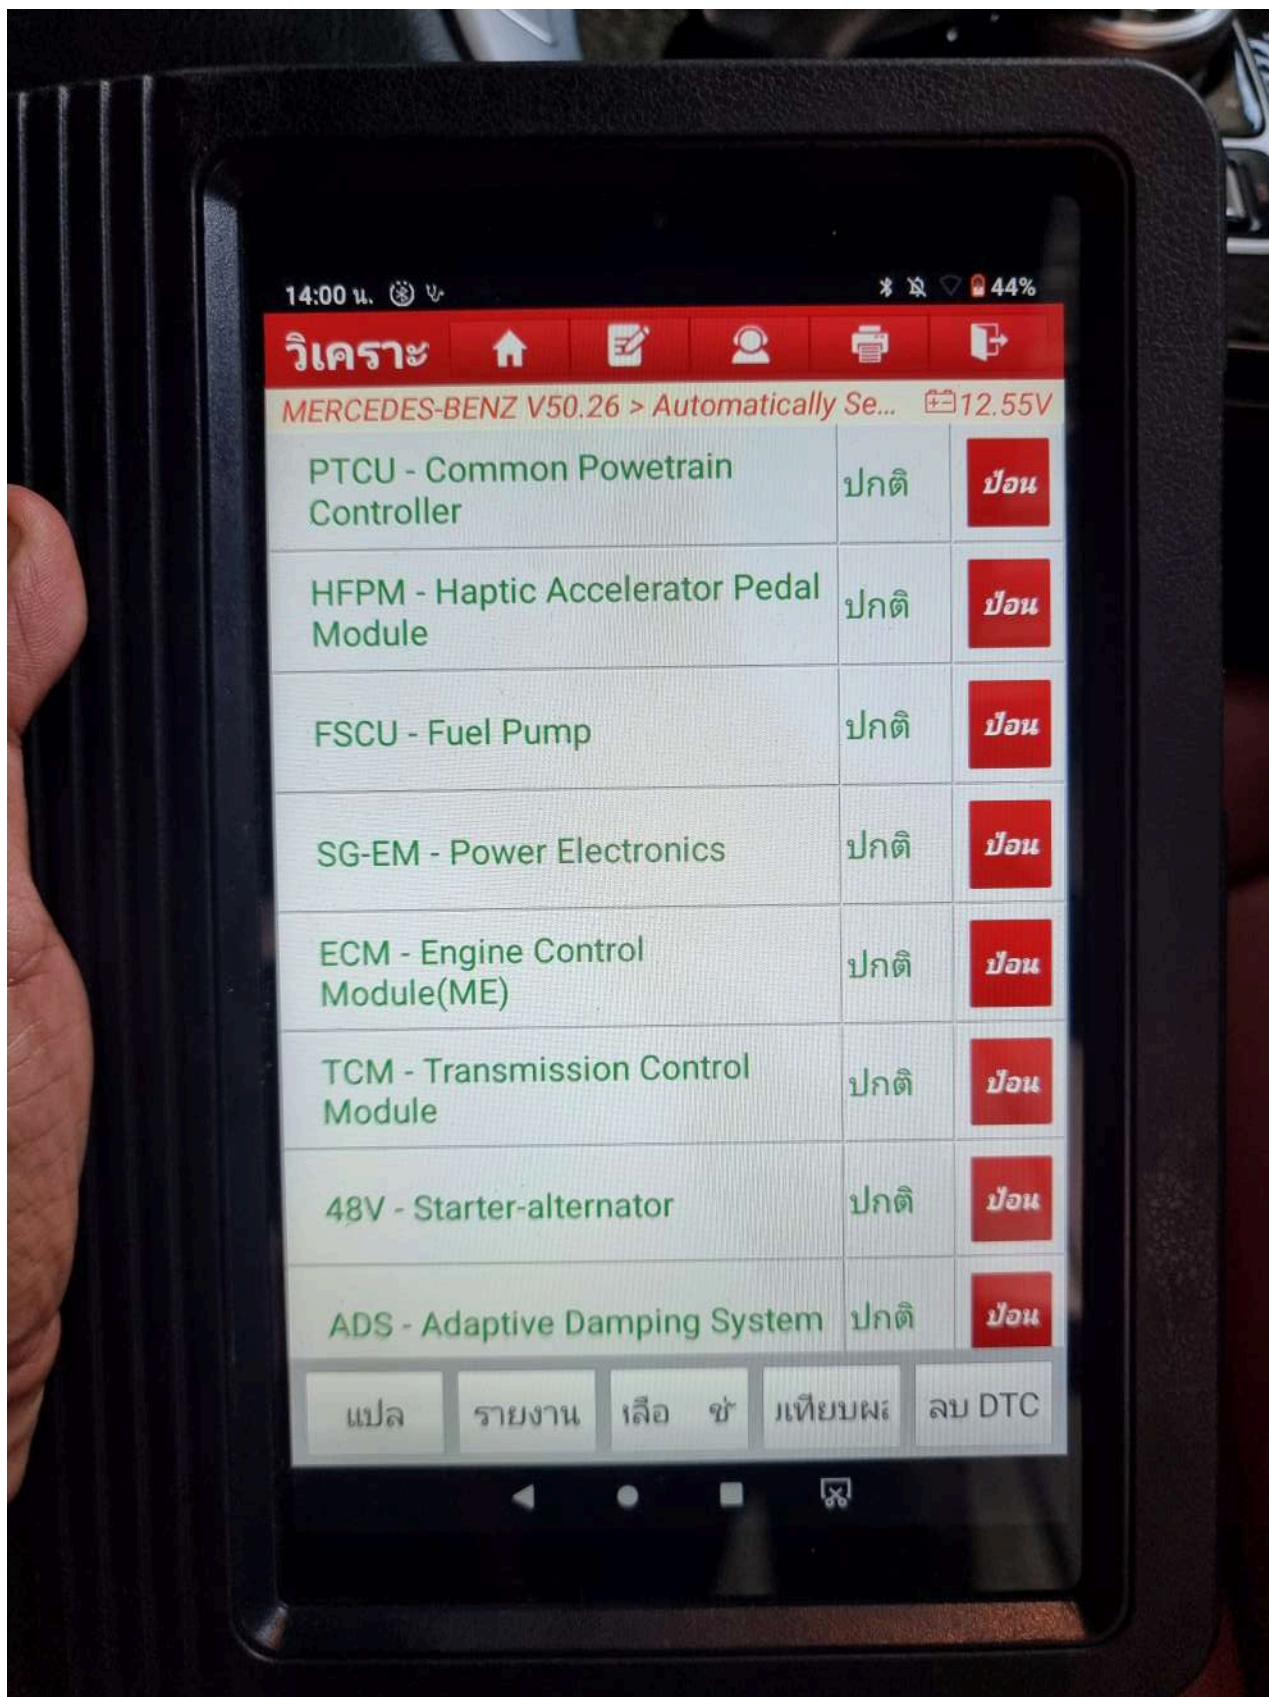
ภาพ OBD

2.17 ตรวจจับพฤติกรรมรถขับรด , ความเร็ว และเครื่องยนต์
OBD II On-Board Diagnostics (OBD)
