Vehicle Inspection Report

ยี่ห้อ/รุ่น (Brand/Model): TOYOTA HILUX REVO 2.4 MT	วันที่ตรวจสอบรถยนต์(Date of Inspection): 14-06-61
หมายเลขตัวถัง (VIN):MR0JB8DC402718416	เลขคำขอบริการ (Job No.) : I017/092-053
หมายเลขเครื่องยนต์ (Engine No.):2GD8083159	Vehicle Picture:  
ปีที่ผลิต (Build Date):2016	
สีรถ(Color):ดำ	
ระยะทางการใช้งาน (Mileage):46,338 ก.ม.	
หมายเลขทะเบียน (No. Plate): 1ฒส 7528	
วันครบกำหนดชำระภาษี (Registration Expiry): 18 ต.ค.61	
ชื่อลูกค้า Customer Name: 54 นิวัฒน์	
ที่อยู่ (Address): ราชพฤกษ์	
โทรศัพท์(Tel): 080-2222224	
สถานที่ตรวจสอบรถ (Inspection Place): 54 นิวัฒน์

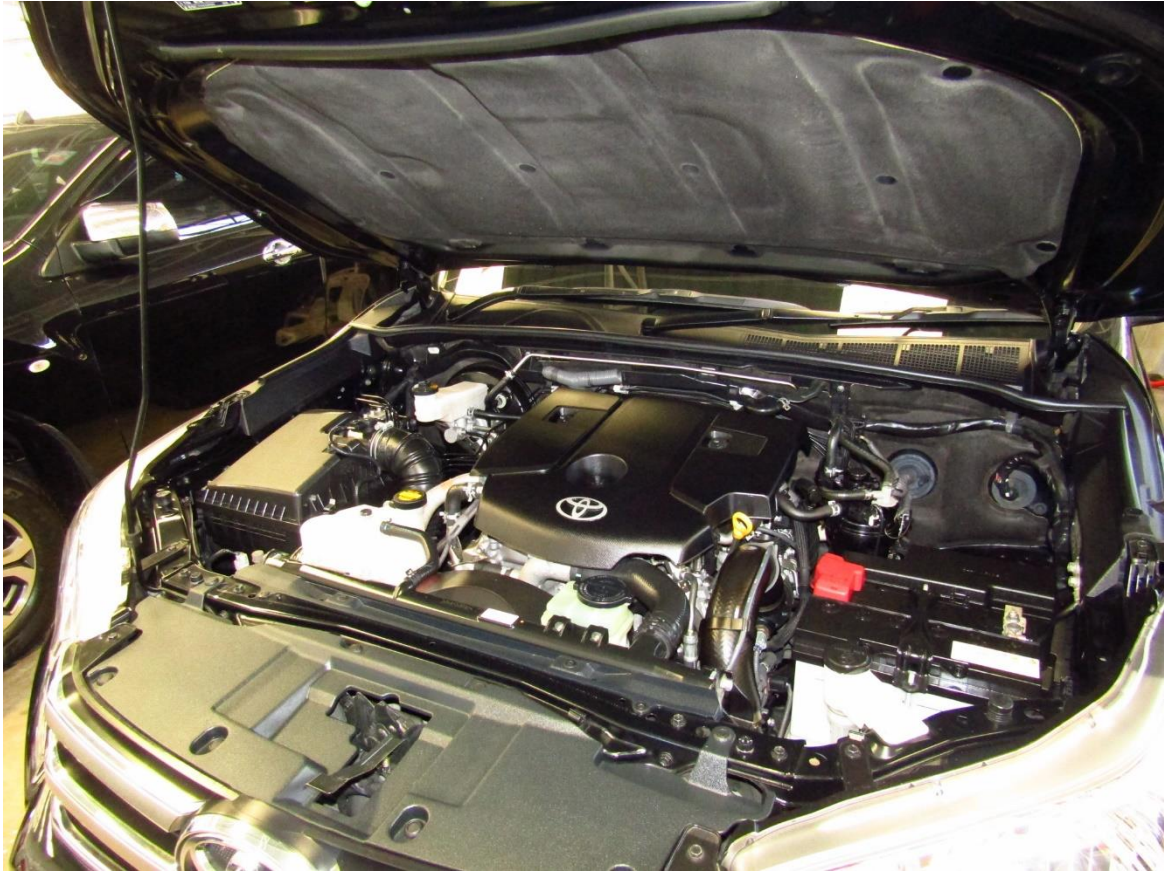
ภาพห้องเครื่อง - Engine Bay Visual Details:

Battery Test																																									
Voltage	12.32 V																																								
Rating	490 CCA																																								
Current	351 CCA																																								
Internal resistance	7.72 mΩ																																								
State of Charge	52 %																																								
State of Health	50 %																																								
Status	Caution																																								
Test Date	14.06.61																																								
Charging System Test at 2000 rpm																																									
Voltage	13.89 V																																								
Status	Normal																																								
Start System Test																																									
Start Voltage	7.99 V																																								
Status	Too low																																								
Max. Load Test at 2000 rpm

Max. Load	13.81 V																																								
Voltage																																									
Status	Normal

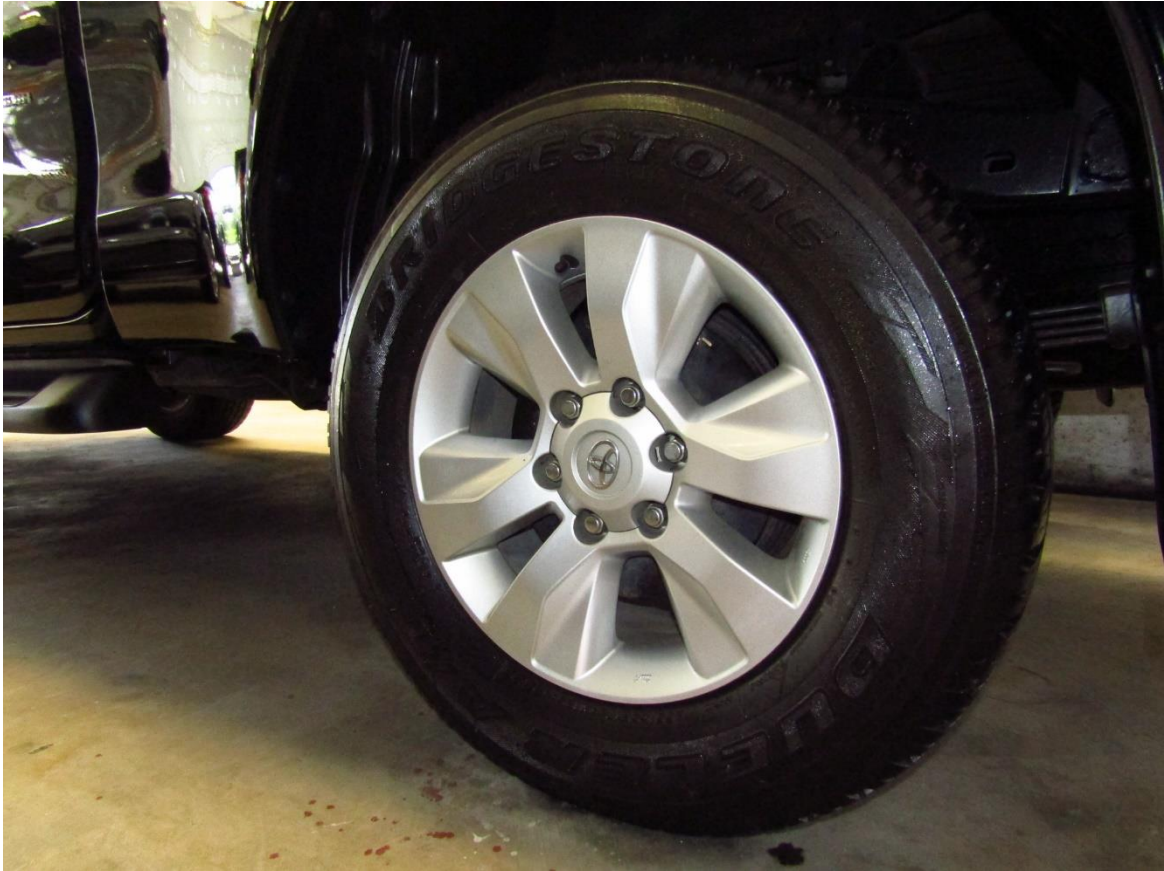
ภาพโดยรวมของยาง ล้อ และ เบรค - Tyres, Wheels & Brakes Visual Details:

สภาพยางรถยนต์, สปีดคาร์/ปี ผลิต Tyres Appearance, Year	2116
 	สภาพล้อรถ Wheel Rims Appearance	สภาพตามอายุการใช้งาน
 	ยางอะไหล่ และล้อ Spare Tyre & Rim	สภาพตามอายุการใช้งาน
 	คาลิเปอร์เบรค และท่อน้ำมัน Brake Hose Callipers & Pipes	สภาพปกติไม่พบการรั่วซึม

ผ้าดิสเบรค (หน้า/หลัง) Brake Pads (Front/Rear)	สภาพตามอายุการใช้งาน
 	จานดิสเบรค Brake Discs (Front/Rear)	ควรเจียจานเบรคครั้งต่อไปที่เปลี่ยนผ้าเบรค
 	ดรัมเบรคล้อหลัง Brakes and Drums any No Leakage	สภาพตามอายุการใช้งาน
 	การทำงานของเบรคมือ Park Brake function	ระยะเวลาทำงานปกติ
