Vehicle Inspection Report สรุปผลการตรวจสภาพรถ (Inspection Summary)

I024/0118-3

Mitsubishi Pajero Sport 2.5 GT

Mar 18, 2024

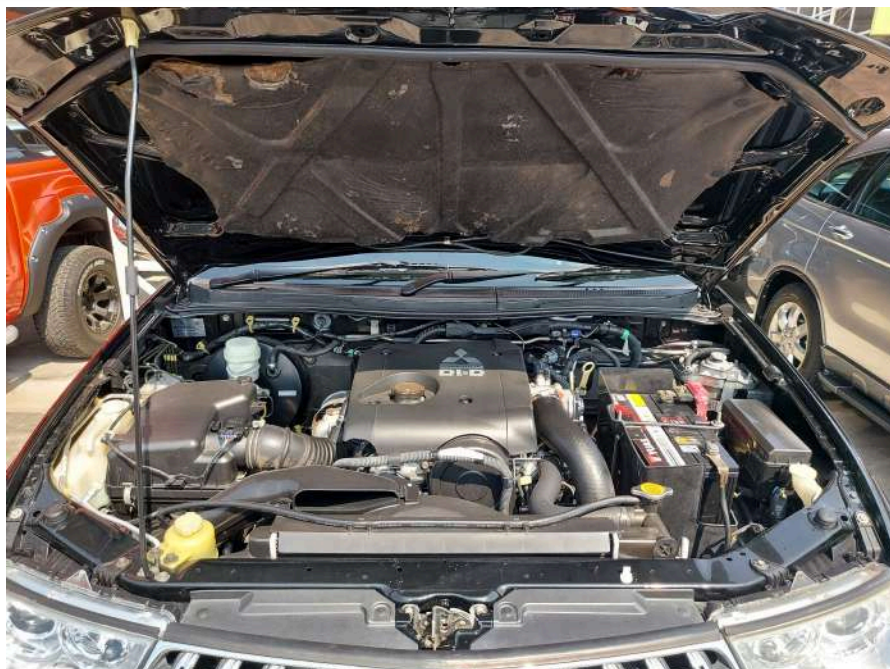
ภาพห้องเครื่อง

Voltage	12.65	V
Rating	600	CCA
Current	670	CCA
Internal resistance	4.17	mΩ
State of Charge	85	%
State of Health	100	%
Status	GREAT

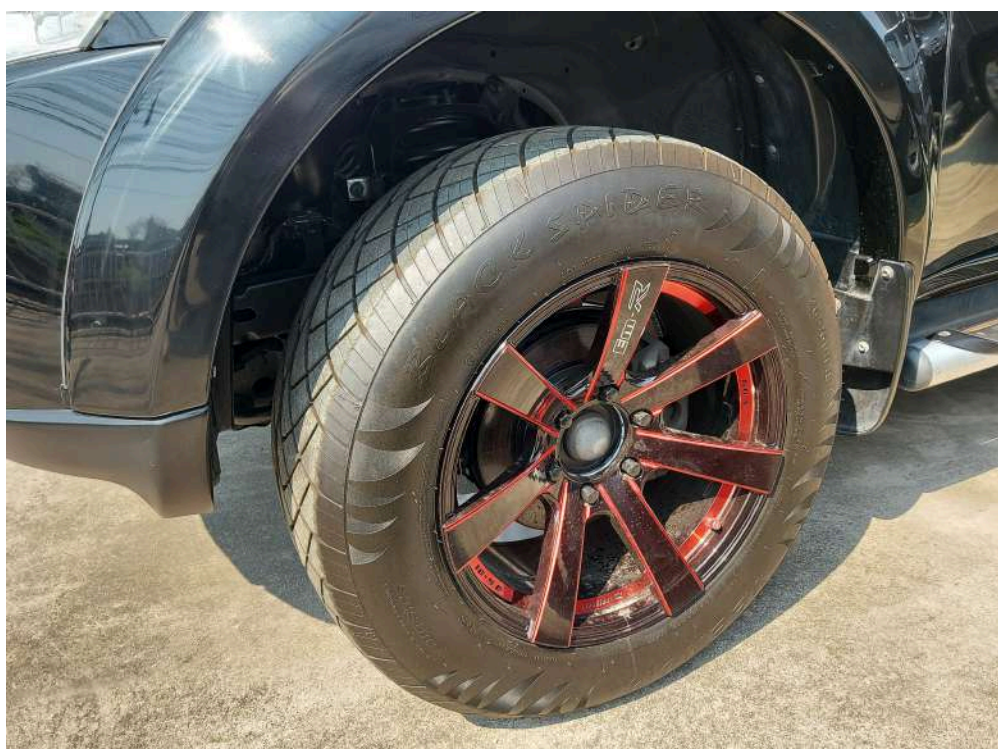
ขอบยาง ล้อ

08/22
