Vehicle Inspection Report

สรุปผลการตรวจสอบ (Inspection Summary)

ยี่ห้อ/รุ่น (Brand/Model): TOYOTA ALPHARD 2.4V AT	วันที่ตรวจสอบรถยนต์(Date of Inspection): 21/09/63
หมายเลขตัวถัง (VIN): JTEGD23HX08224017	เลขคำขอบริการ (Job No.) : I020/0052-8
หมายเลขเครื่องยนต์ (Engine No.): 2AZH876175	<p>Vehicle Picture:</p>  
ปีที่ผลิต (Build Date): 2012	
สีรถ (Color): ขาว	
ระยะการใช้งาน(Mileage): 189,306 กม.	
หมายเลขทะเบียน (No. Plate): 6 กฐ 5096	
วันครบกำหนดชำระภาษี (Registration Expiry): 24 ต.ค. 63	
ชื่อลูกค้า(Customer Name) : 84 CAR CENTER	
ที่อยู่(Address): ถ.กาญจนาภิเษก	
โทรศัพท์ (Tel): 084-848-8844	
สถานที่ตรวจสอบรถ (Inspection Place):84 CAR CENTER

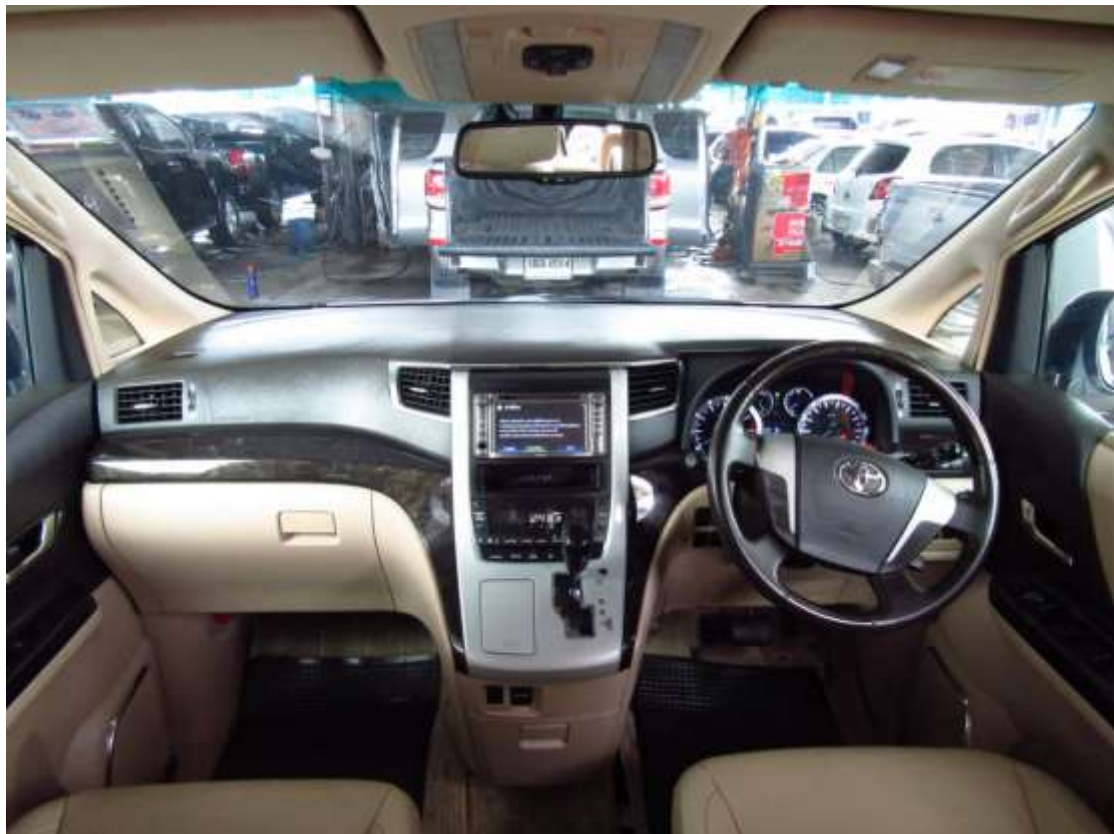
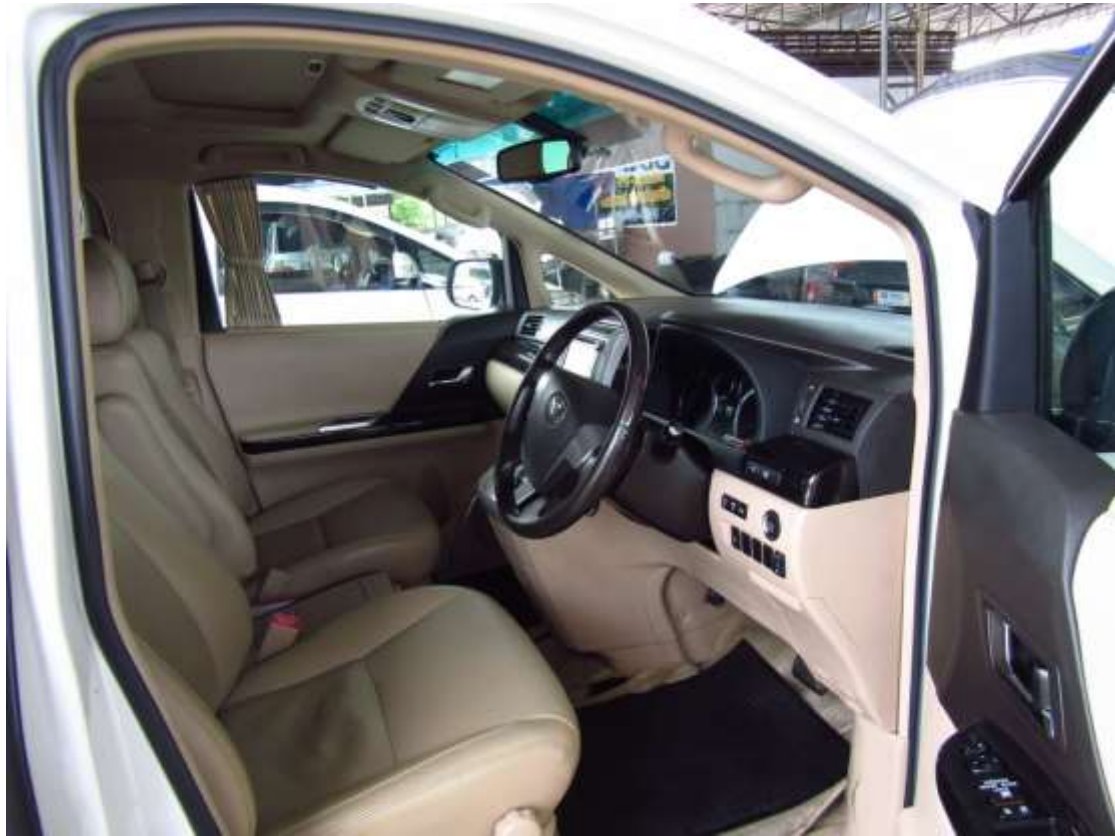
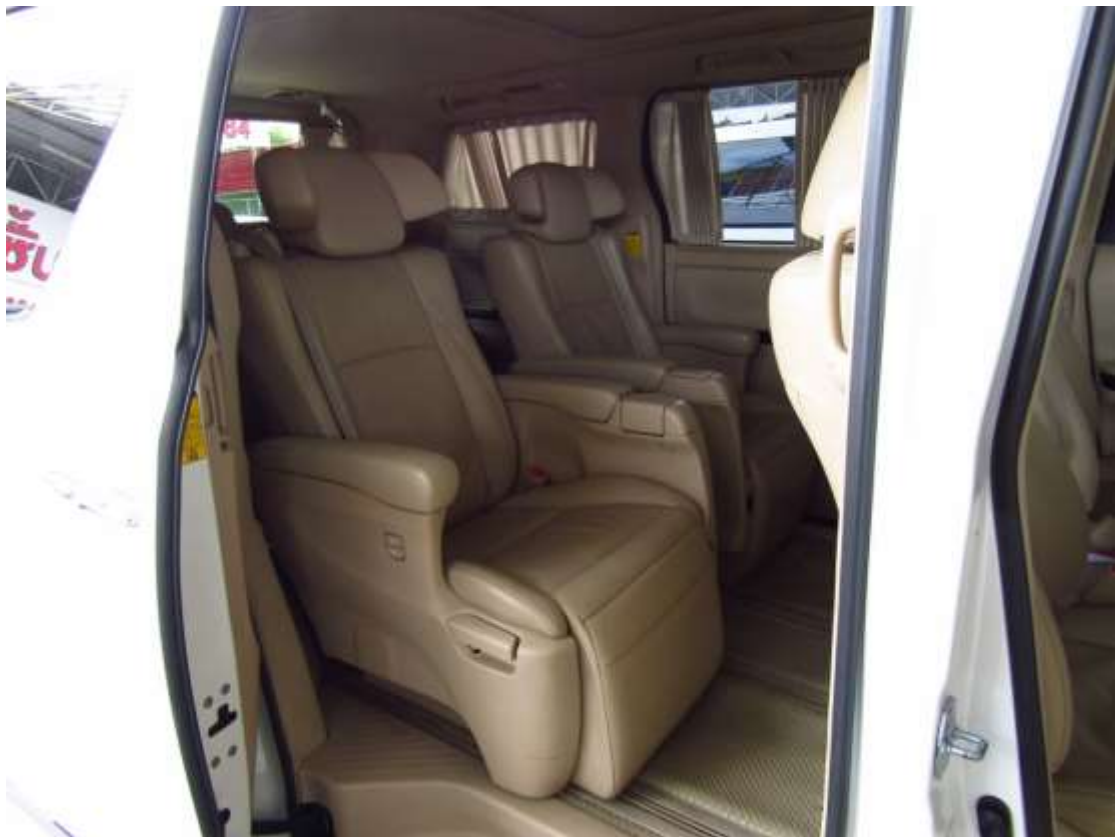
ภาพภายในด้านหน้า หลัง และ จุดบกพร่อง - Interior Visual Details (Front, Rear and/or Defect):

ที่นั่ง สภาพ Seat Appearance	สภาพดีตามอายุการใช้งาน
	การทำงาน การปรับ และการล็อคเบาะ Seat Adjust functional	ทำงานได้ดี
	สภาพ รางได้เบาะ Seat slide adjust rail	สภาพดีตามอายุการใช้งาน
	เข็มขัดนิรภัย Seat Belts	สภาพดีตามอายุการใช้งาน
