1024/0091-27

BMW 520d 2.0 M Sport

Jun 25, 2024

# Vehicle Inspection Report สรุปผลการตรวจสภาพรถ (Inspection Summary)

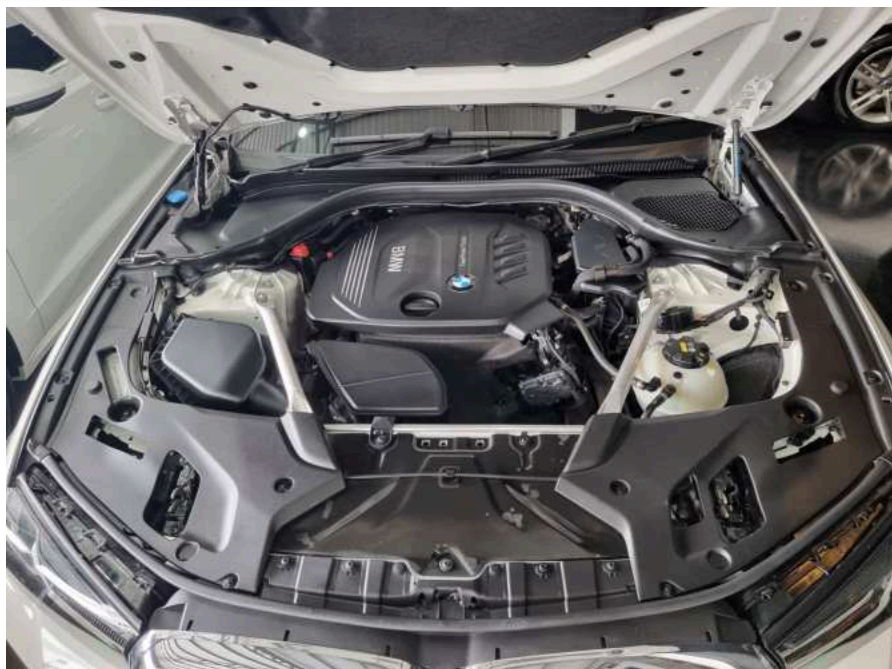
### ภาพห้องเครื่อง

Voltage	12.14	V
Rating	700	CCA
Current	472	CCA
Internal resistance	5.73	mΩ
State of Charge	34	%
State of Health	45	%
Status	REPLACE

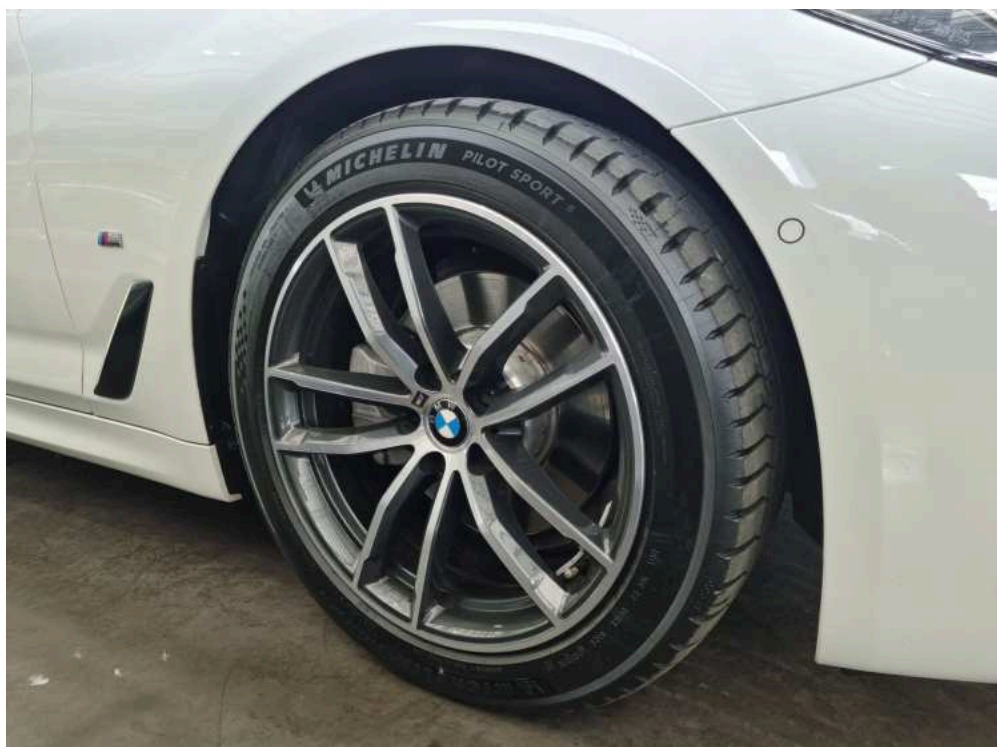
#### ขอบยาง ล้อ

05/23
