I024/0165-23

Mazda CX-5 2.2 XDL 4WD

Vehicle Inspection Report

สรุปผลการตรวจสภาพรถ (Inspection Summary)

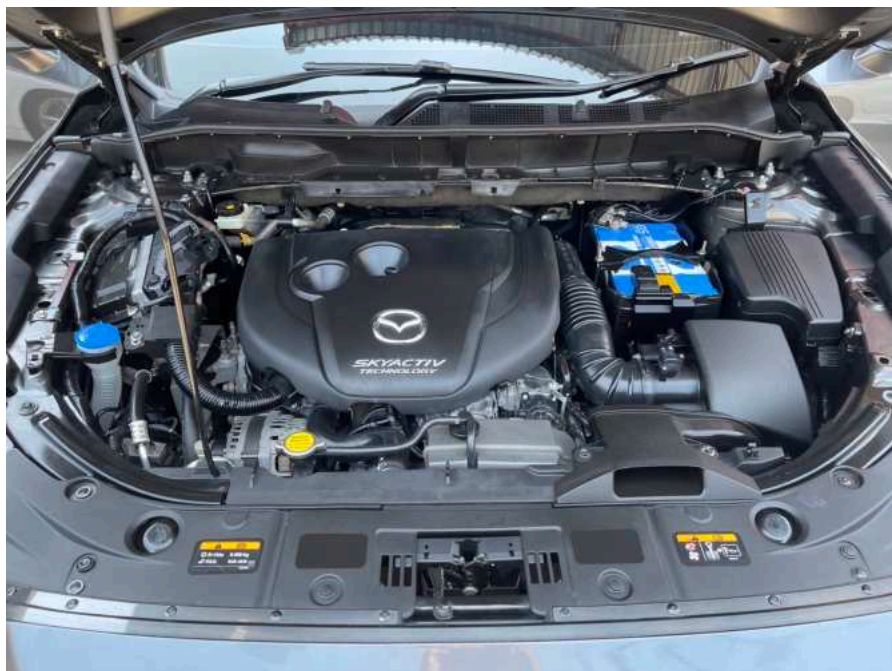
ภาพห้องเครื่อง

Voltage	12.36	V
Rating	680	CCA
Current	683	CCA
Internal resistance	4.09	mΩ
State of Charge	70	%
State of Health	100	%
Status	GREAT

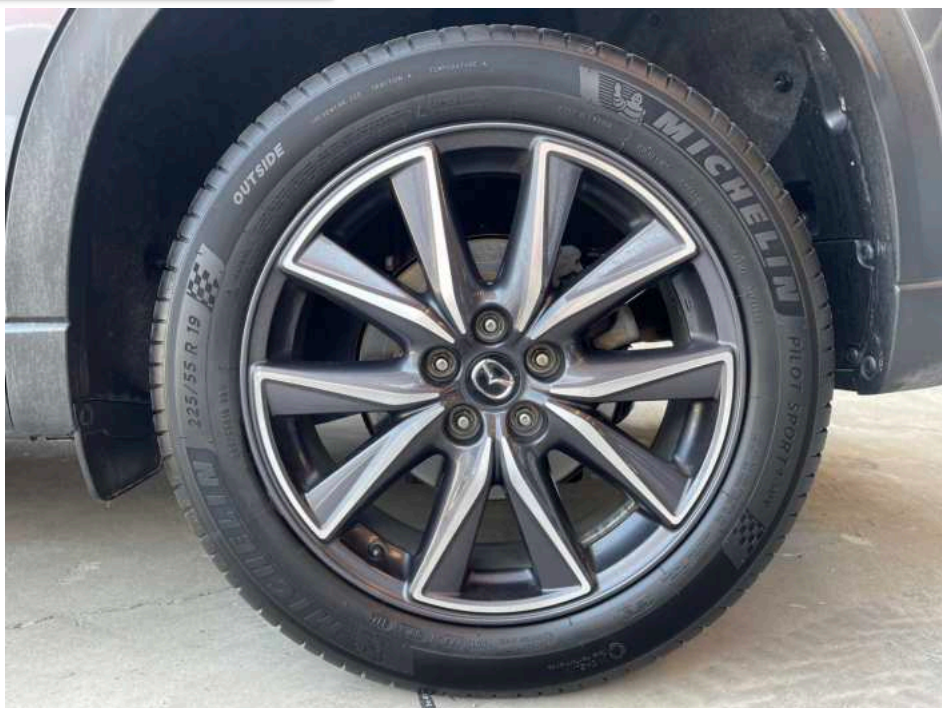
ขอบยาง ล้อ

08/23
