Vehicle Inspection Report

ยี่ห้อ/รุ่น (Make/Model): FORD RANGER	วันที่ตรวจสอบรถยนต์ (Date of Inspection): 12-10-60
เลขตัวถัง (VIN): MNBDSF010AW879619	เลขคำขอบริการ (Job No.): I017-0111-004
เลขเครื่องยนต์ (Engine No.): WLAT-1194385	<p>Vehicle Picture:</p>  
ปีผลิต (Build Date): 2010	
สี (Color) ดำ	
เลขไมล์ (Mileage): 32691	
เลขทะเบียน (No. Plate): ชมส-76	
ทะเบียนหมดอายุ (Registration Expiry): 15 ก.พ. 61	
ชื่อลูกค้า Customer Name:	
ที่อยู่ (Address):	
โทรศัพท์ (Tel):	
สถานที่ตรวจสอบรถ (Inspection Place): DNA AUTO CAR

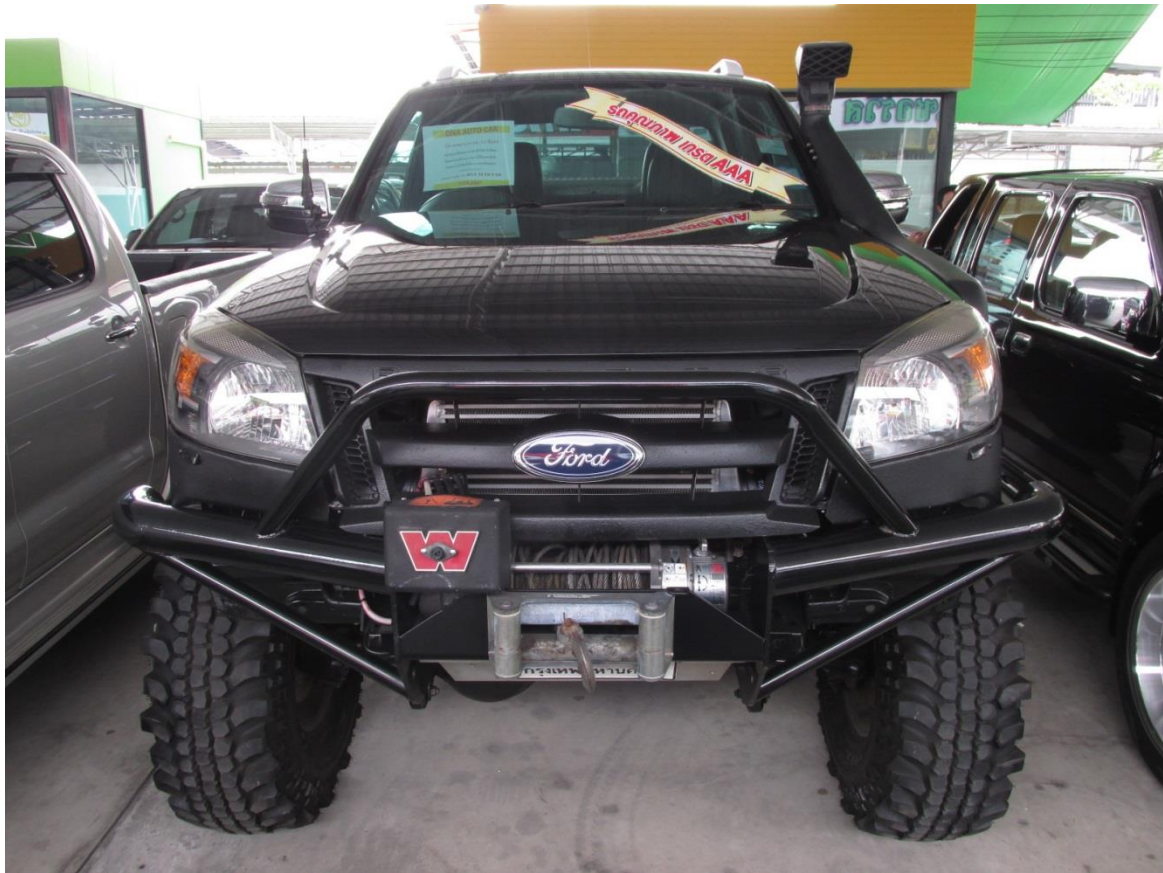
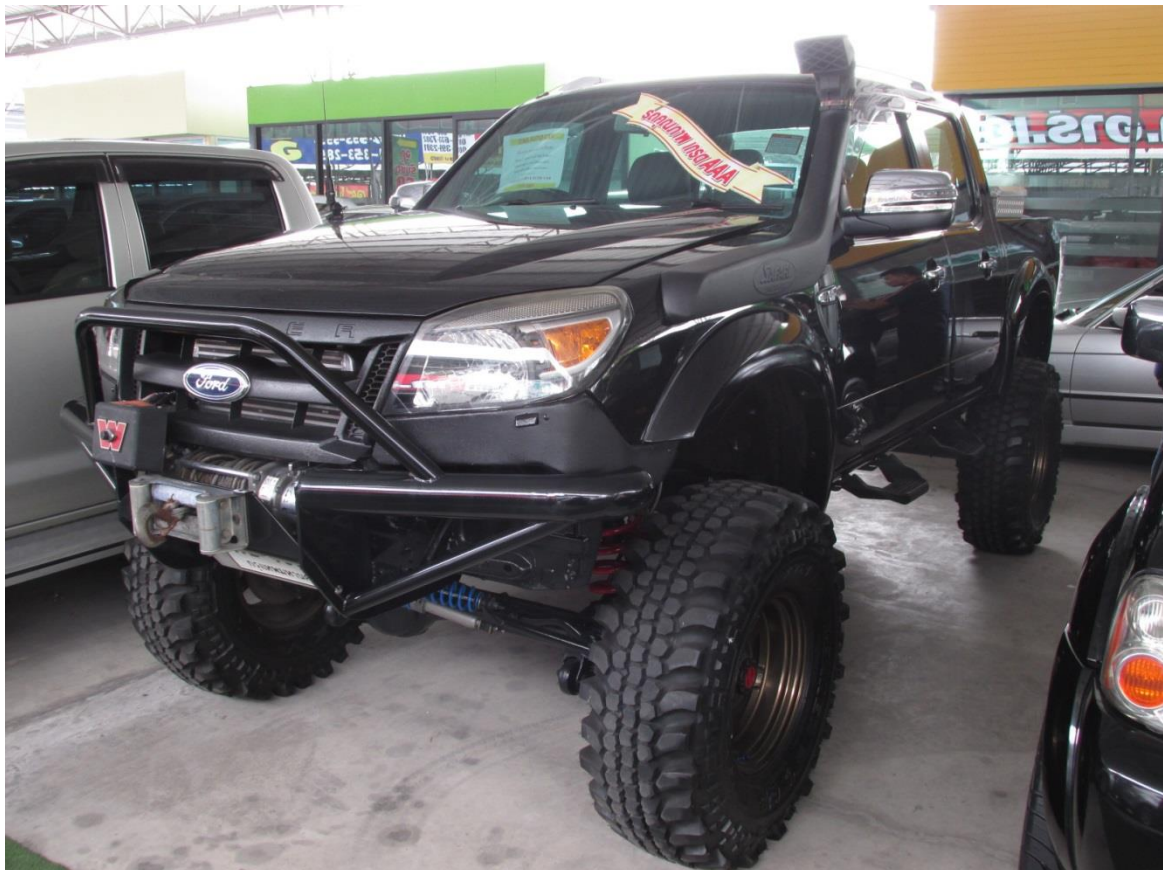
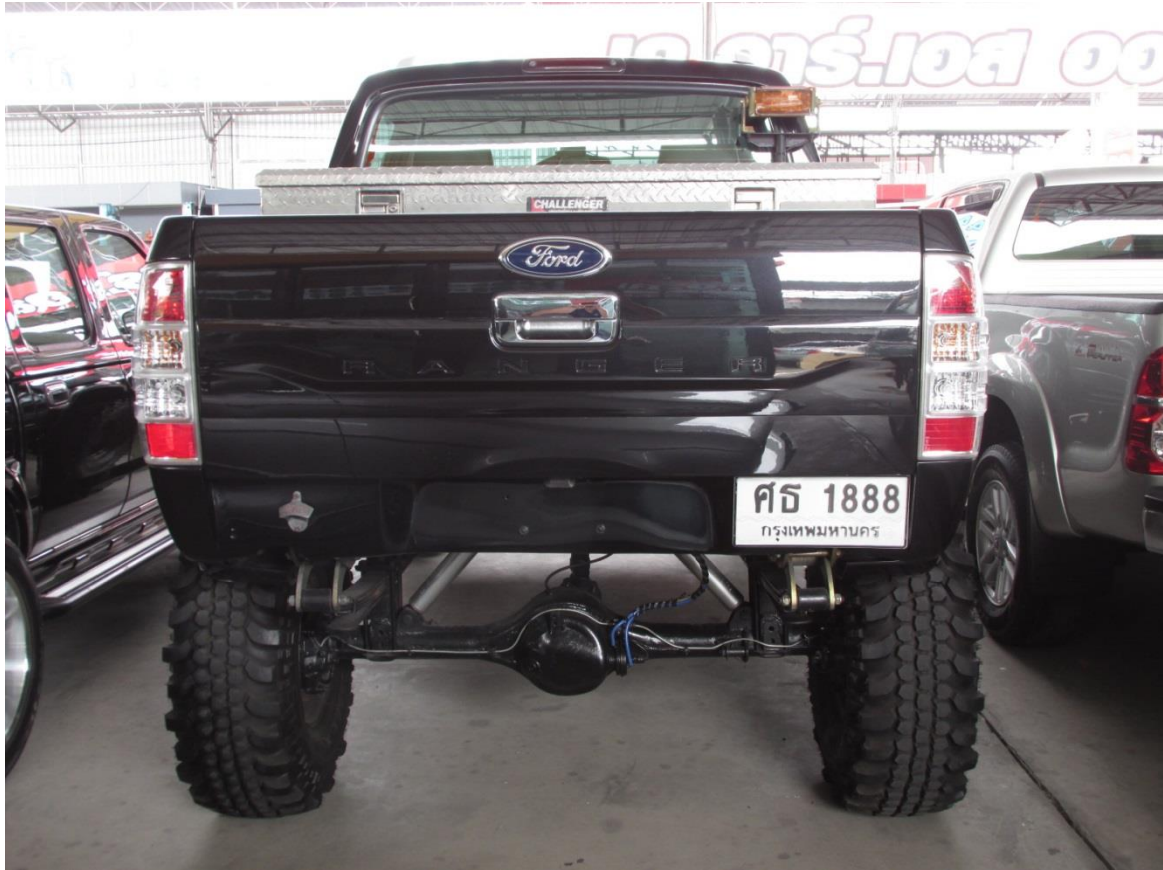
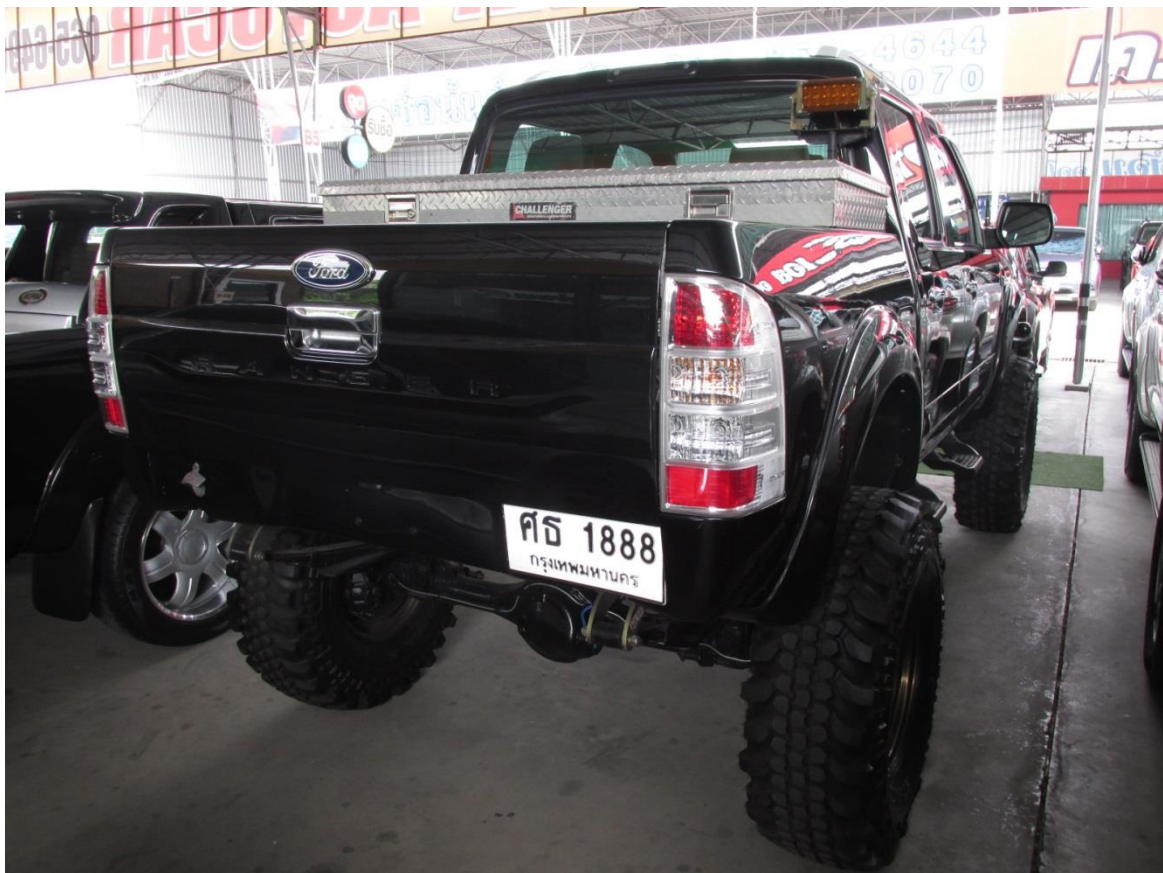
ภาพภายนอก - Exterior Visual Details:

ท่อไอเสีย Exhaust	สภาพดีตามอายุการใช้งาน
	เฟืองท้าย Differentia	สภาพดีตามอายุการใช้งาน
	เพลาขับ Drive Shafts	สภาพดีตามอายุการใช้งาน
	การทำงานของเปิดปิดประตูทุกบาน All Door Handle Functional	ปกติ
	การทำงานของฝาช่องเติมน้ำมัน Fuel Cap functional	ปกติ
	ช่องเก็บยางอะไหล่ Spare Tire Housing	สภาพดี
	อื่นๆเพิ่มเติม Others	N/A

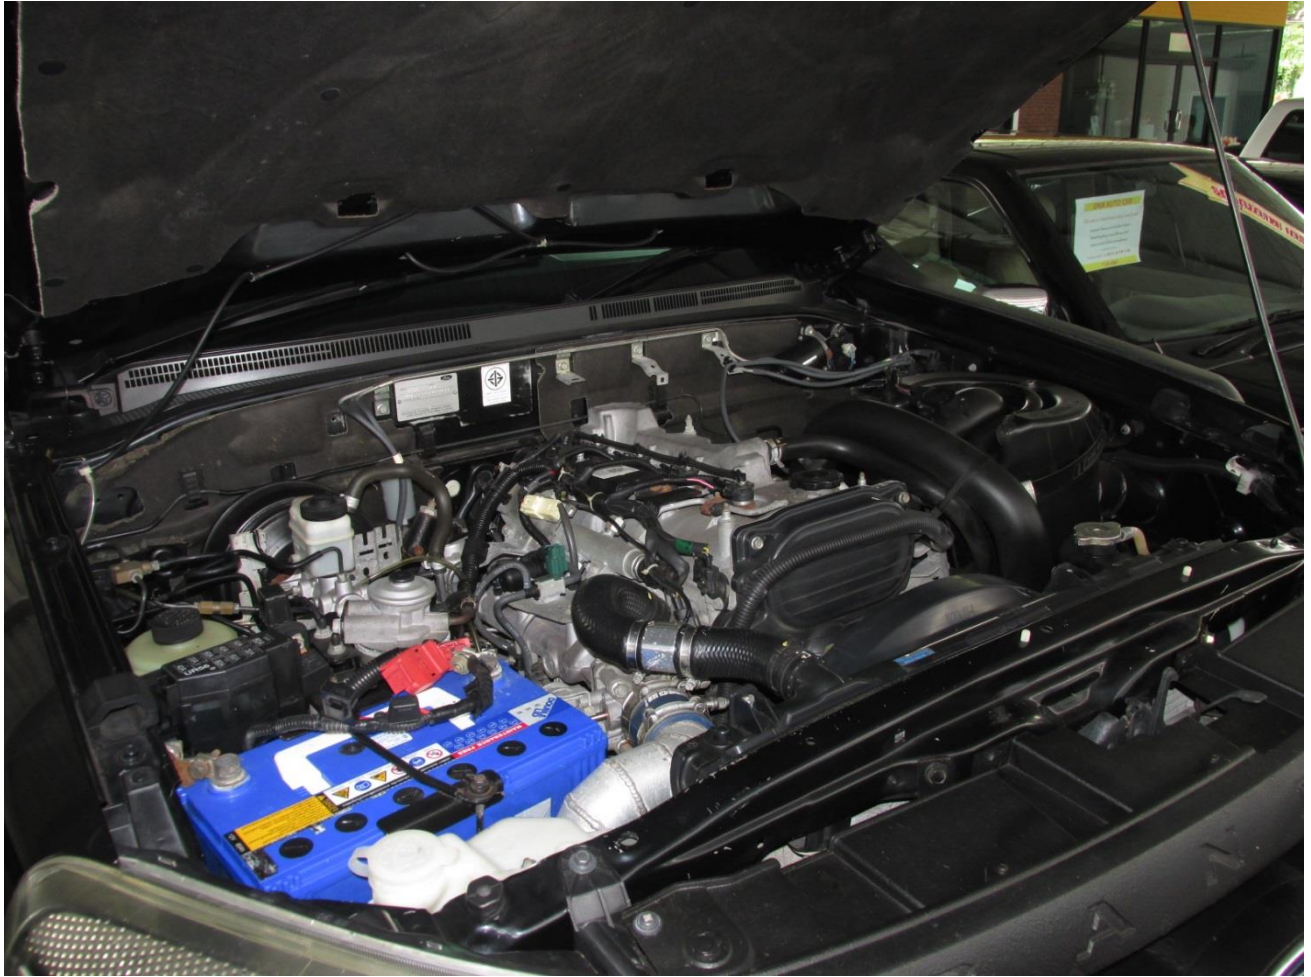
ภาพห้องเครื่อง - Engine Bay Visual Details:

การทดสอบ แบตเตอรี่ Battery Test Note: If state of charge is lower than 80%, battery need to fully recharge before used. (ถ้า state of charge ต่ำกว่า 80% ควรทำการชาร์ต แบตเตอรี่ให้เต็มก่อนใช้งาน)	Battery Test		Charging System Test at 2000 rpm	
		Voltage	11.88 V	Voltage	13.74 V
		Rating	625 CCA	Status	Normal
		Current	412 CCA	Start System Test	
		Internal resistance	6.58 mΩ	Start Voltage	7.61 V
		State of Charge	8 %	Status	Too low
		State of Health	43 %	Max. Load Test at 2000 rpm	
		Status	Replace	Max. Load Voltage	12.78 V
		Test Date	12-10-60	Status	Too low

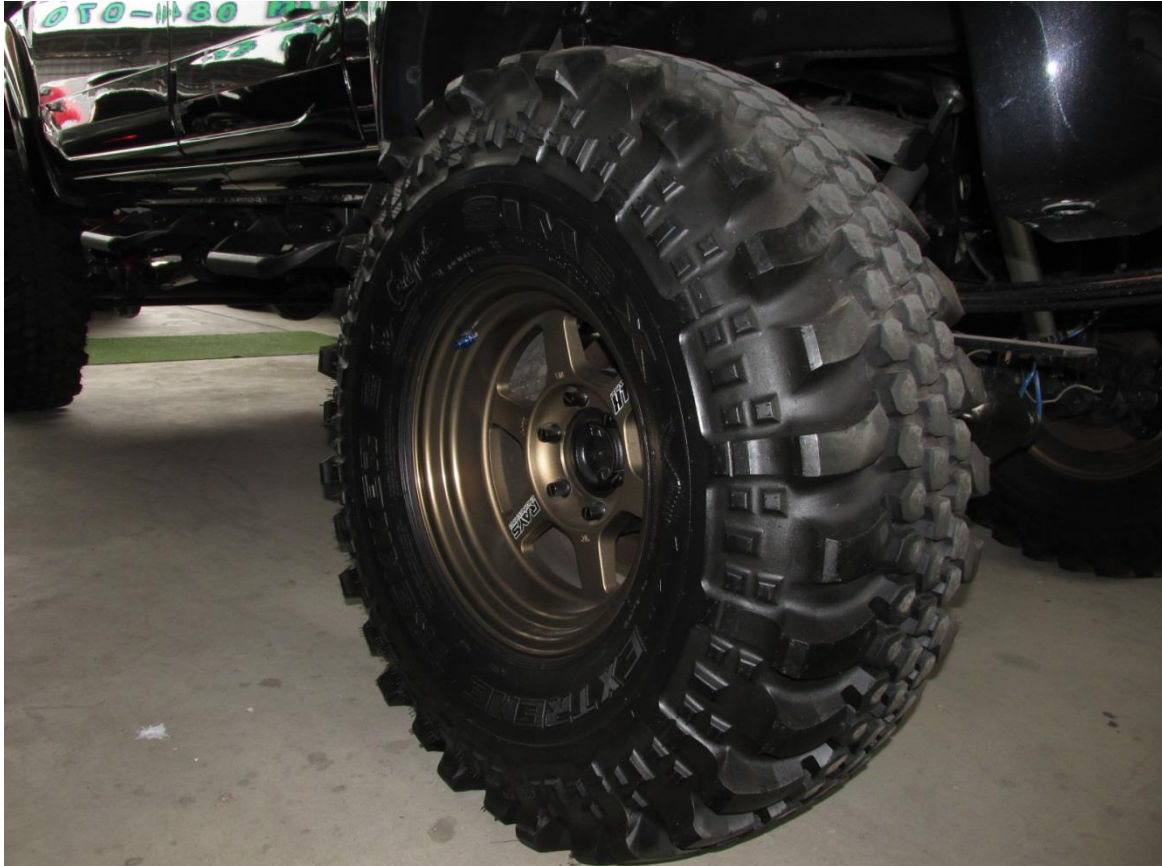
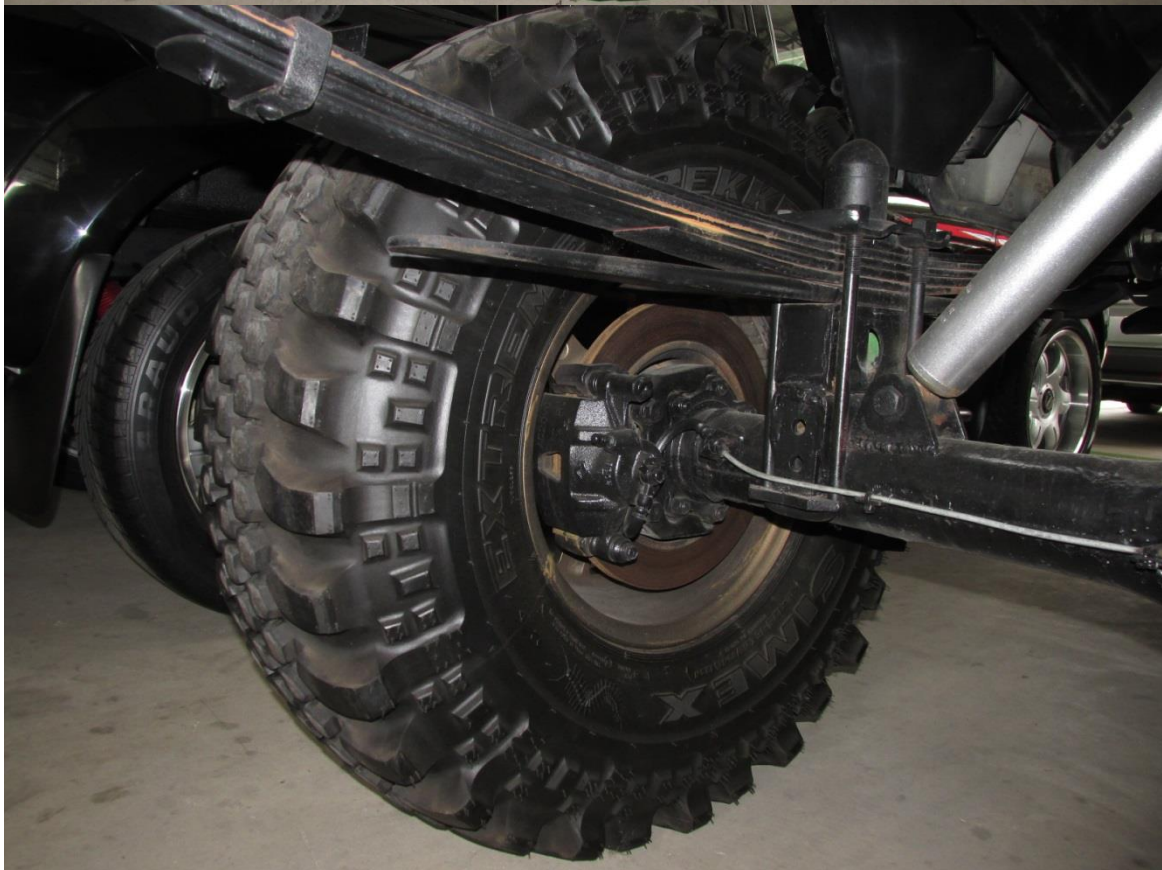
ภาพโดยรวมของยาง ล้อ และ เบรค - Tyres, Wheels & Brakes Visual Details:

สภาพยางรถยนต์, เดือน/ปี ผลิต Tyres Appearance, Year	ปียางผลิต 3612 ยางสภาพพอใช้
 	สภาพล้อรถ Wheel Rims Appearance	สภาพดีตามอายุการใช้งาน
 	ยางอะไหล่ และล้อ Spare Tyre & Rim	สภาพปกติ
 	ก้ามเบรค และท่อน้ำมัน Brake Hose Callipers & Pipes	สภาพปกติไม่พบการรั่วซึม
 	ผ้าเบรค (หน้า/หลัง) Brake Pads (Front/Rear)	สภาพดีตามอายุการใช้งาน
 	จานเบรค Brake Discs (Front/Rear)	ควรเจียจานเบรคครั้งต่อไปที่เปลี่ยนผ้าเบรค
 	ดรัมเบรคล้อหลัง Brakes and Drums any No Leakage	สภาพดีตามอายุการใช้งาน
 	การทำงานของเบรคมือ Park Brake function	ระยะการทำงานปกติ
 	คำแนะนำอื่นๆ Other	N/A
