Vehicle Inspection Report

ยี่ห้อ/รุ่น (Make/Model): JAGUAR S-TYPE R	วันที่ตรวจสอบรถยนต์ (Date of Inspection): 27.03.61
เลขตัวถัง (VIN): SAJAC03D531M80983	เลขคำขอบริการ (Job No.): I017/072-068
เลขเครื่องยนต์ (Engine No.): 0211121856	<p>Vehicle Picture:</p>

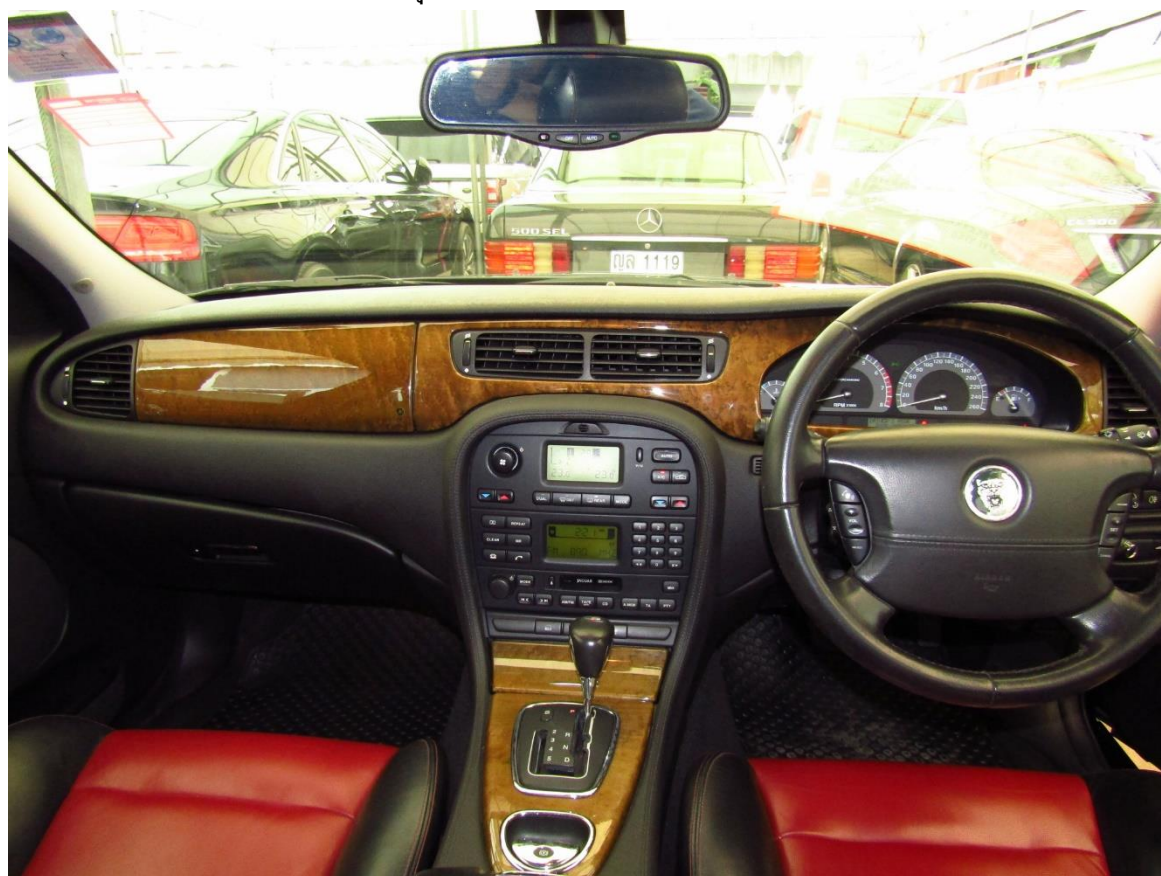
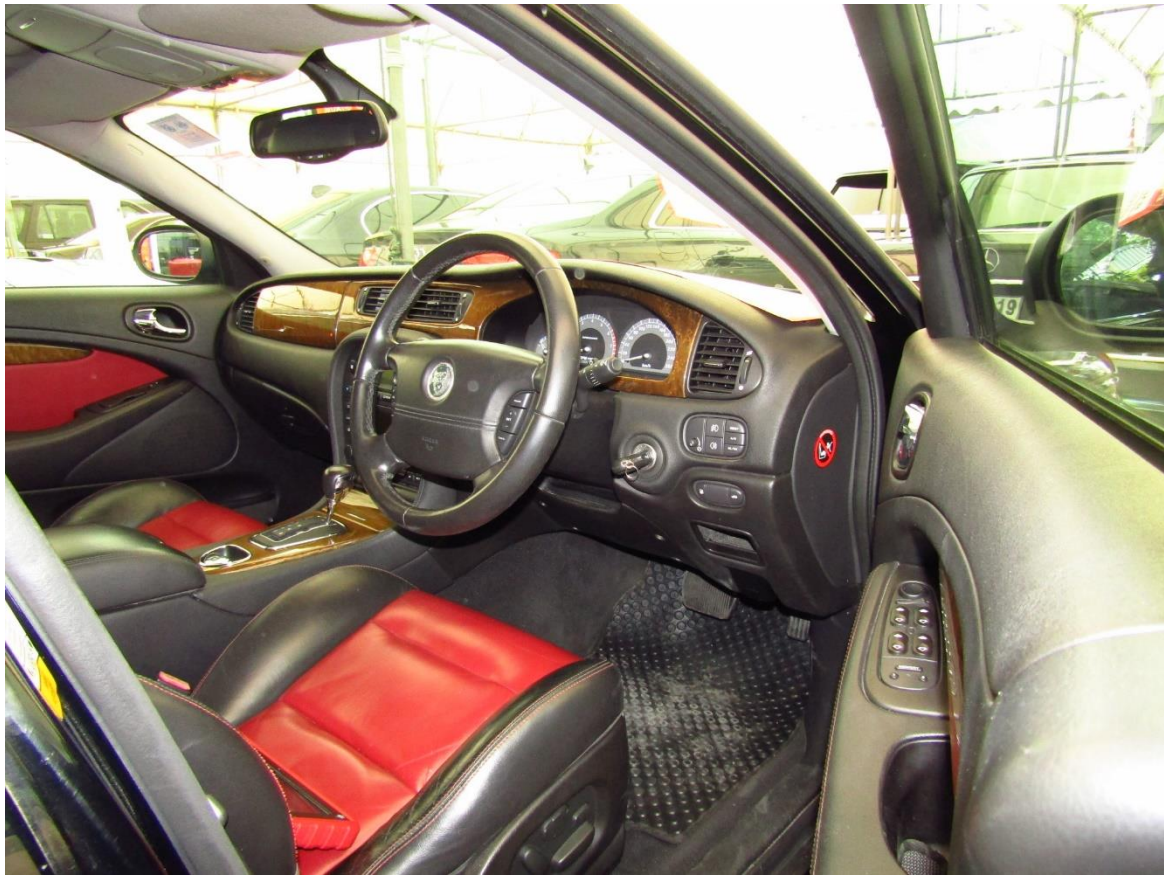
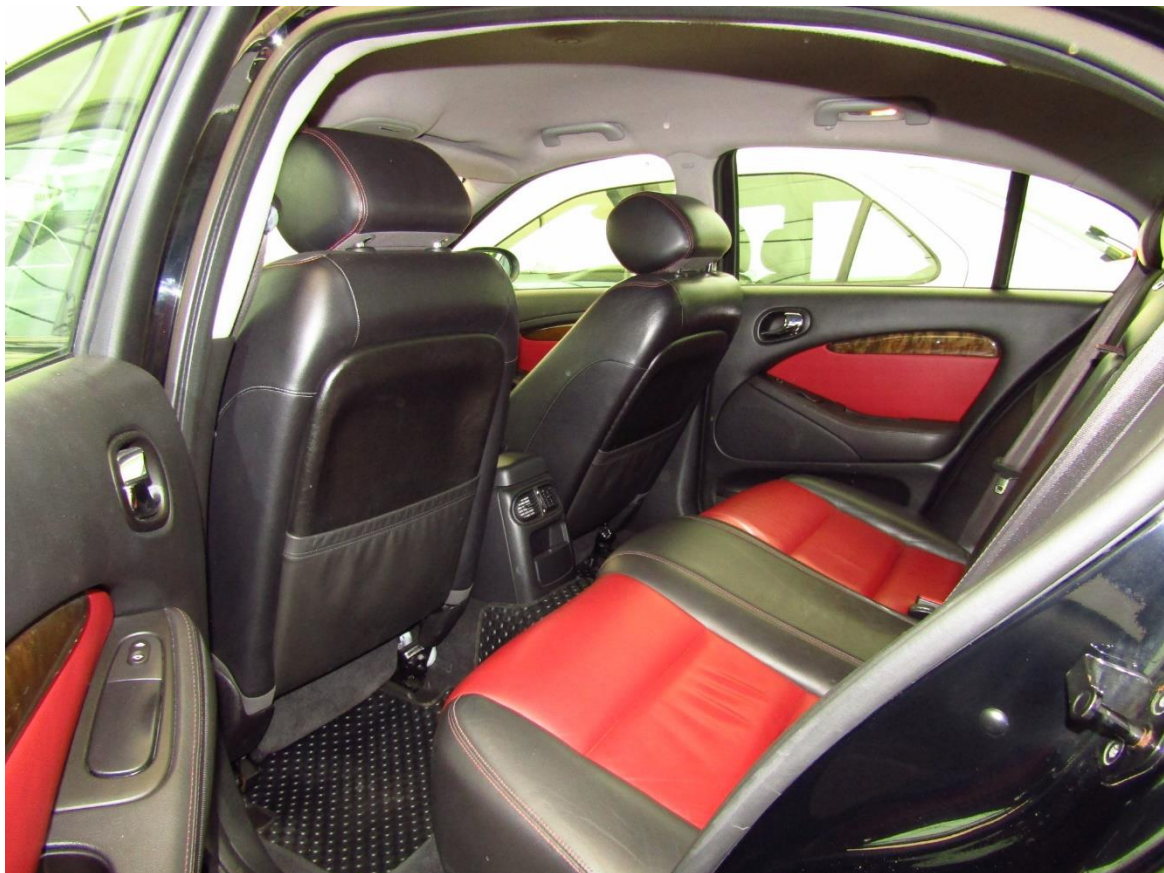
ภาพภายในด้านหน้า หลัง และ จุดบกพร่อง - Interior Visual Details (Front, Rear and/or Defect):

ที่นั่ง สภาพ Seat Appearance	สภาพดีตามอายุการใช้งาน
	การทำงาน การปรับ และการล็อกเบาะ Seat Adjust functional	ทำงานได้ดี
	สภาพรางใต้เบาะ Seat slide adjust rail	สภาพดีตามอายุการใช้งาน
	เข็มขัดนิรภัย Seat Belts	สภาพดีตามอายุการใช้งาน
	แผงคอนโซล Other Trims	สภาพดีตามอายุการใช้งาน
	เครื่องเสียงภายในรถ Radio/ Multiplayer	เปิด-ปิด ปกติ
	ลำโพง Speaker working	ทำงานปกติ
	ไล่ฝ้ากระจกหลัง Rear Window Demister	สภาพดีไม่พบรอยขาด
	อุปกรณ์ทำความเย็นและความร้อน Air Condition/Heater	แอร์เย็น ทำงานปกติ
	ชุดปัดน้ำฝน และระบบฉีดน้ำ Washers & Wipers	ทำงานปกติ
	แตร Horn	ทำงานปกติ
	บานพับและกลอนประตู Doors, Locks & Hinges	สภาพดีเหมาะสมกับอายุการใช้งาน
	การเปิดประตูจากด้านใน Door Handle (inside)	ทำงานได้ดี
	สภาพยางขอบประตู Weather Strip	สภาพดีเหมาะสมกับอายุการใช้งาน
	การทำงานของกระจก Window Operation	ทำงานเปิด-ปิด ปกติ

หน้าปัดและมาตรวัด ปกติ หรือ มีไฟ โชครหรือไม Dash Warning Lights & Gauges	ไม่มี

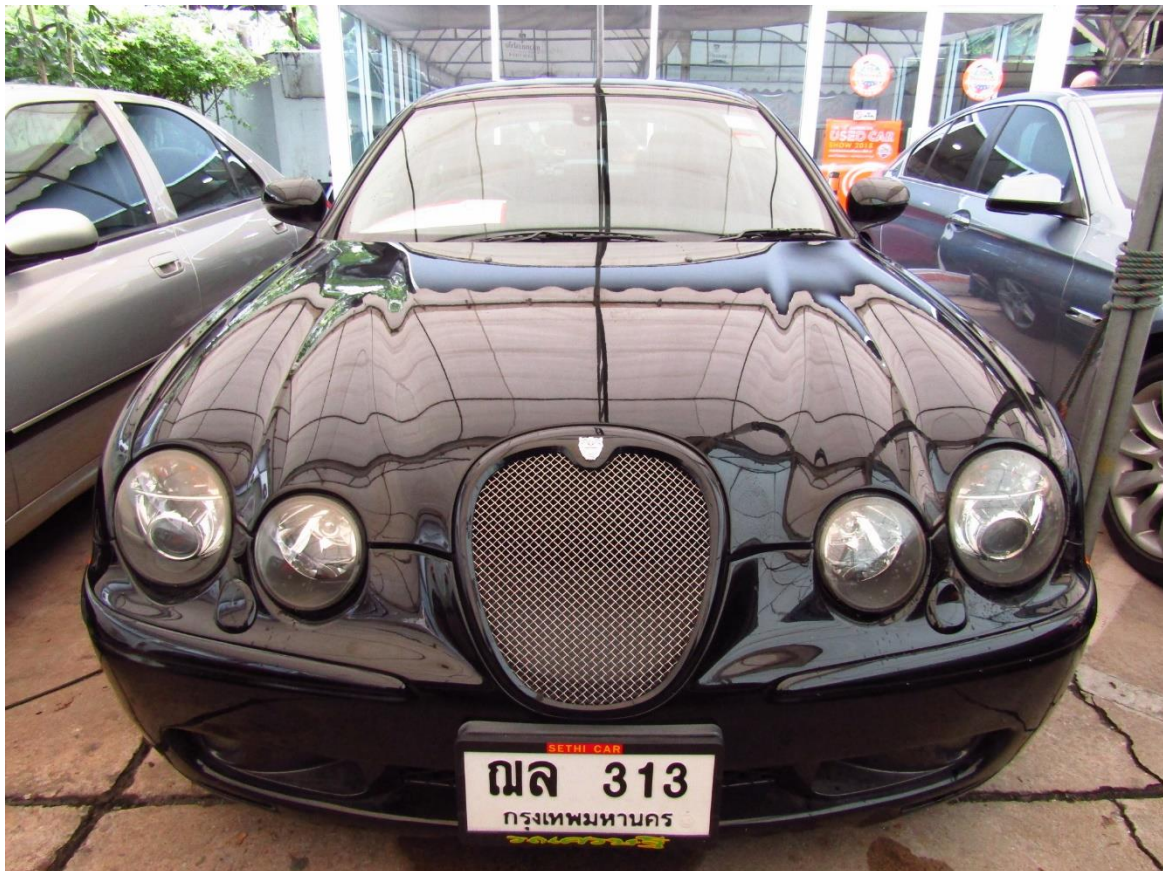
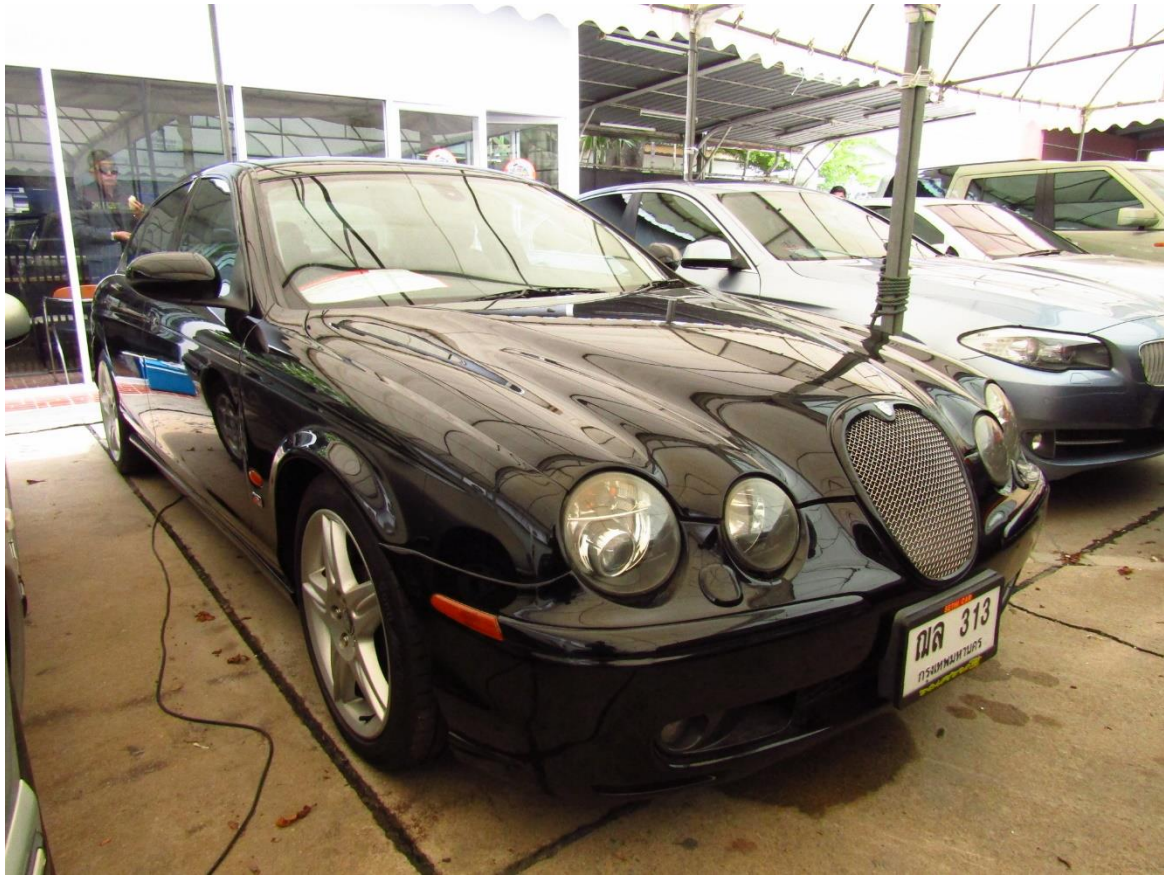
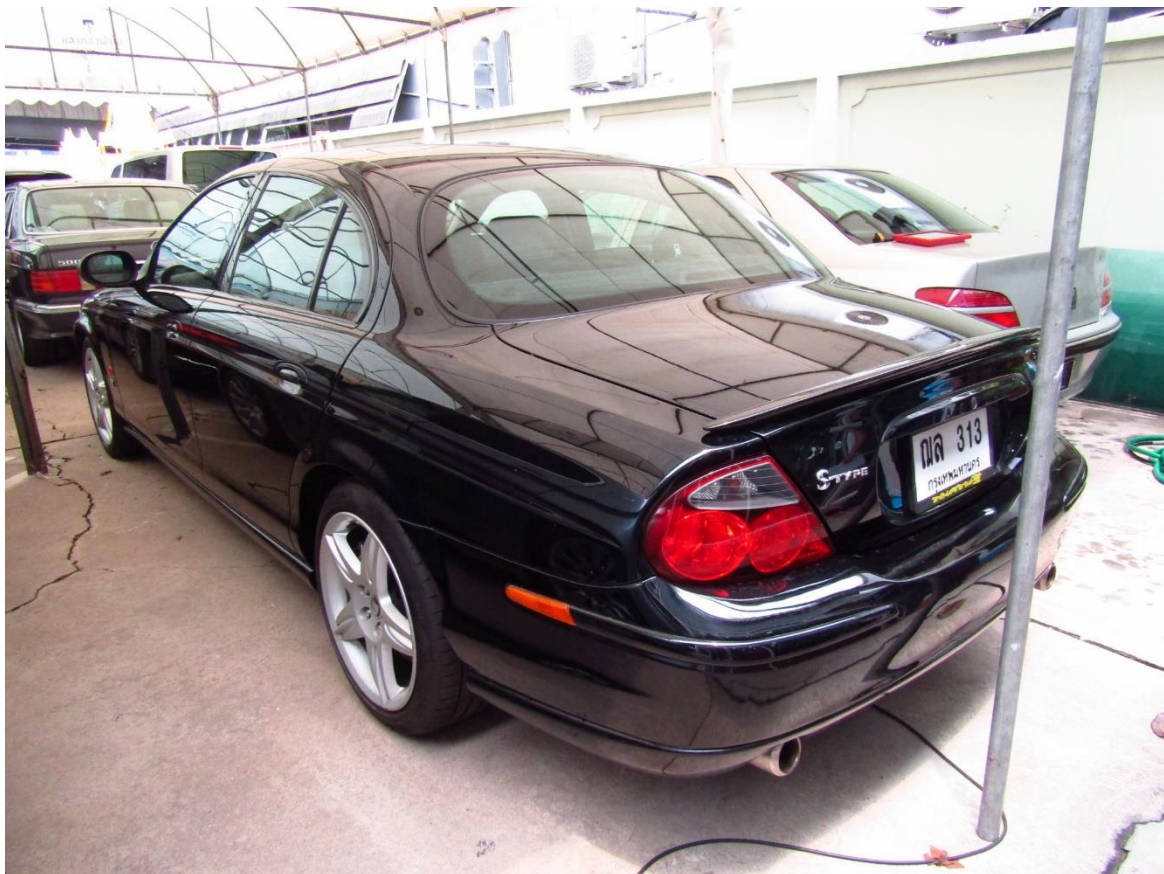
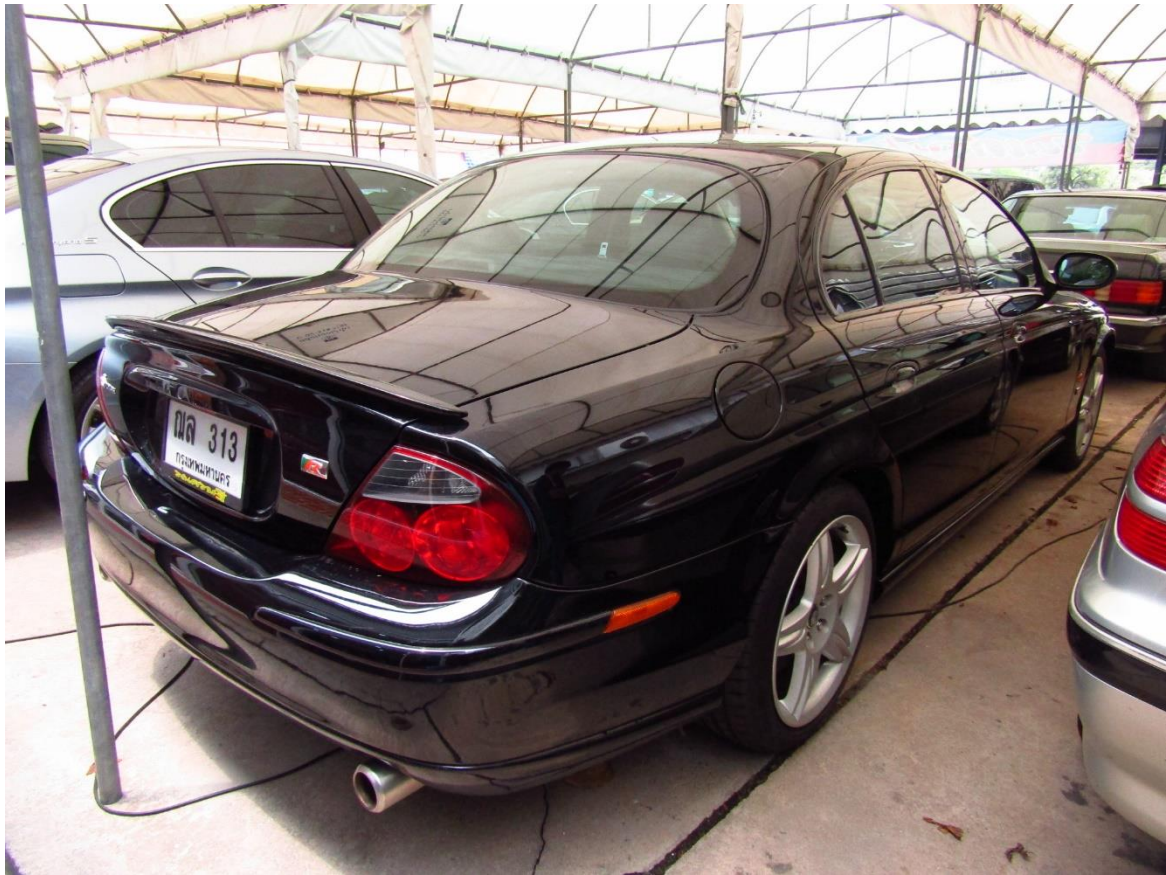
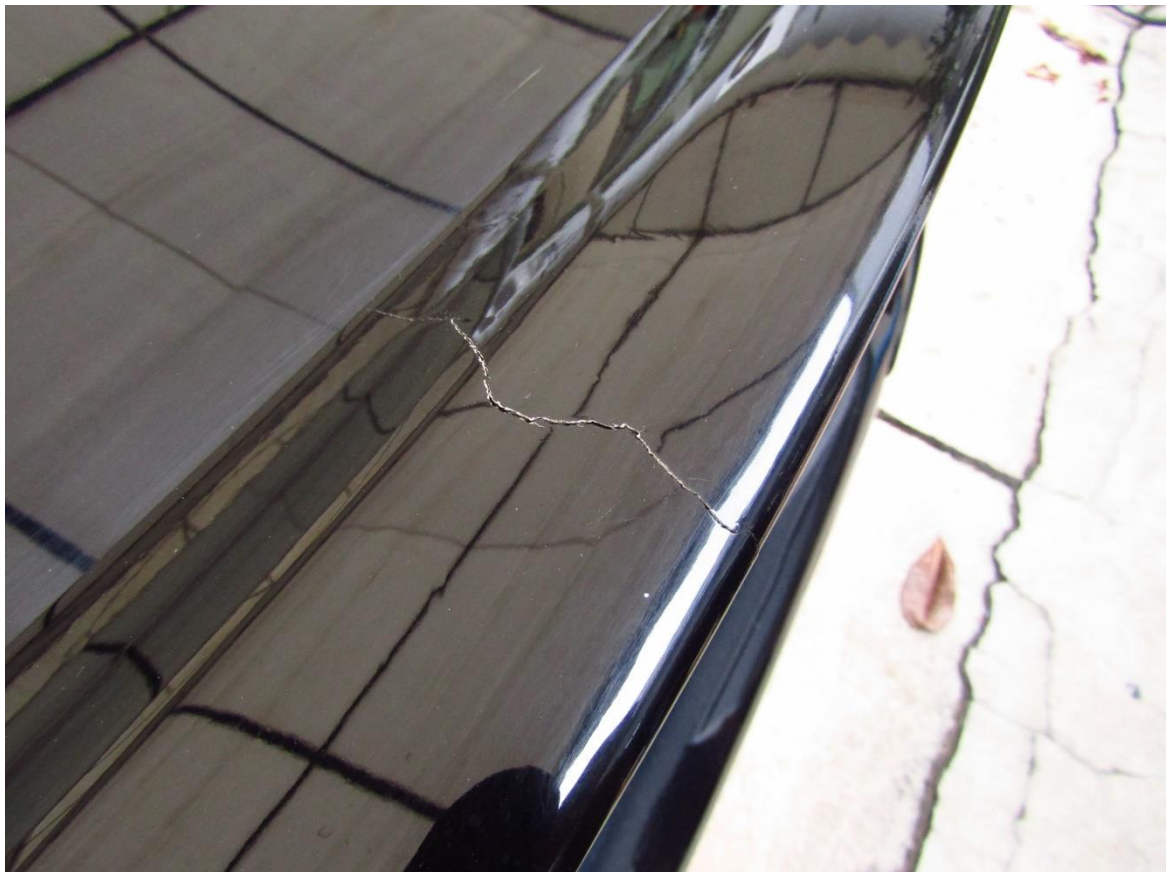
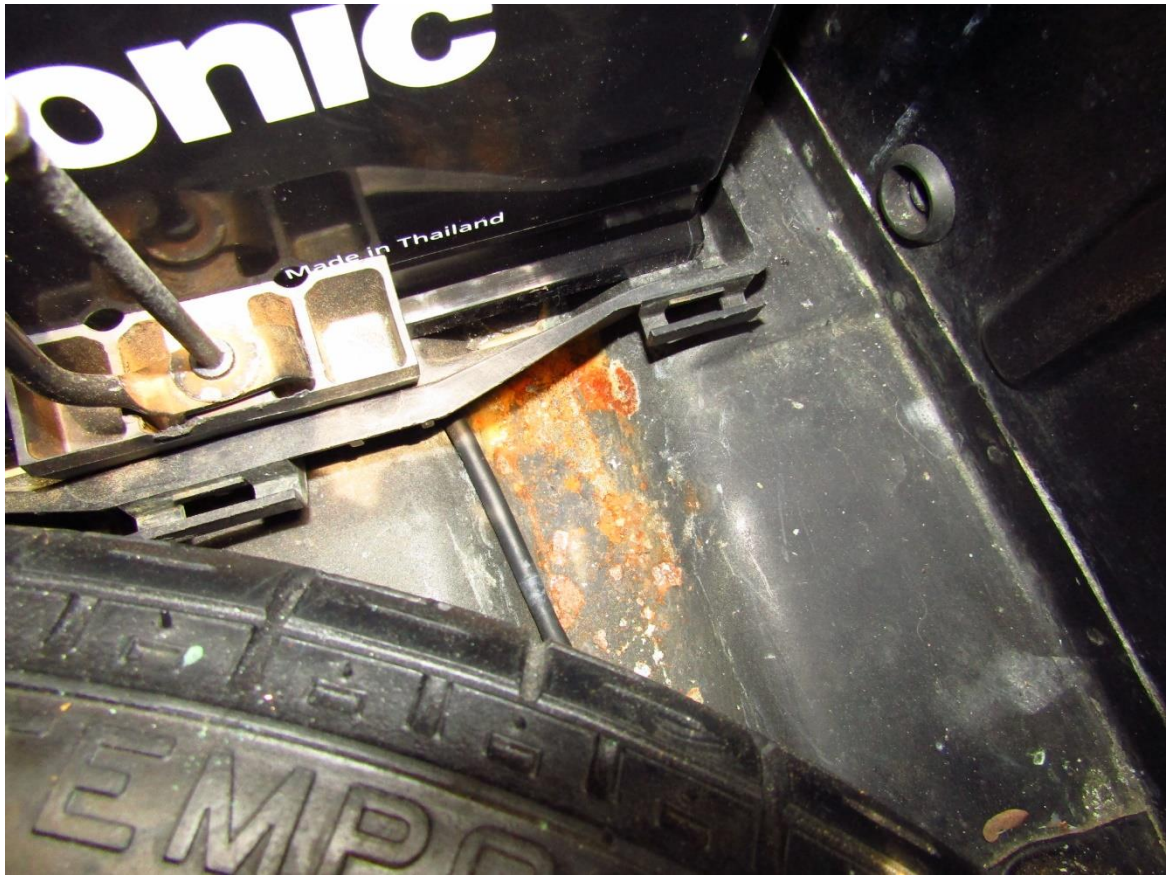
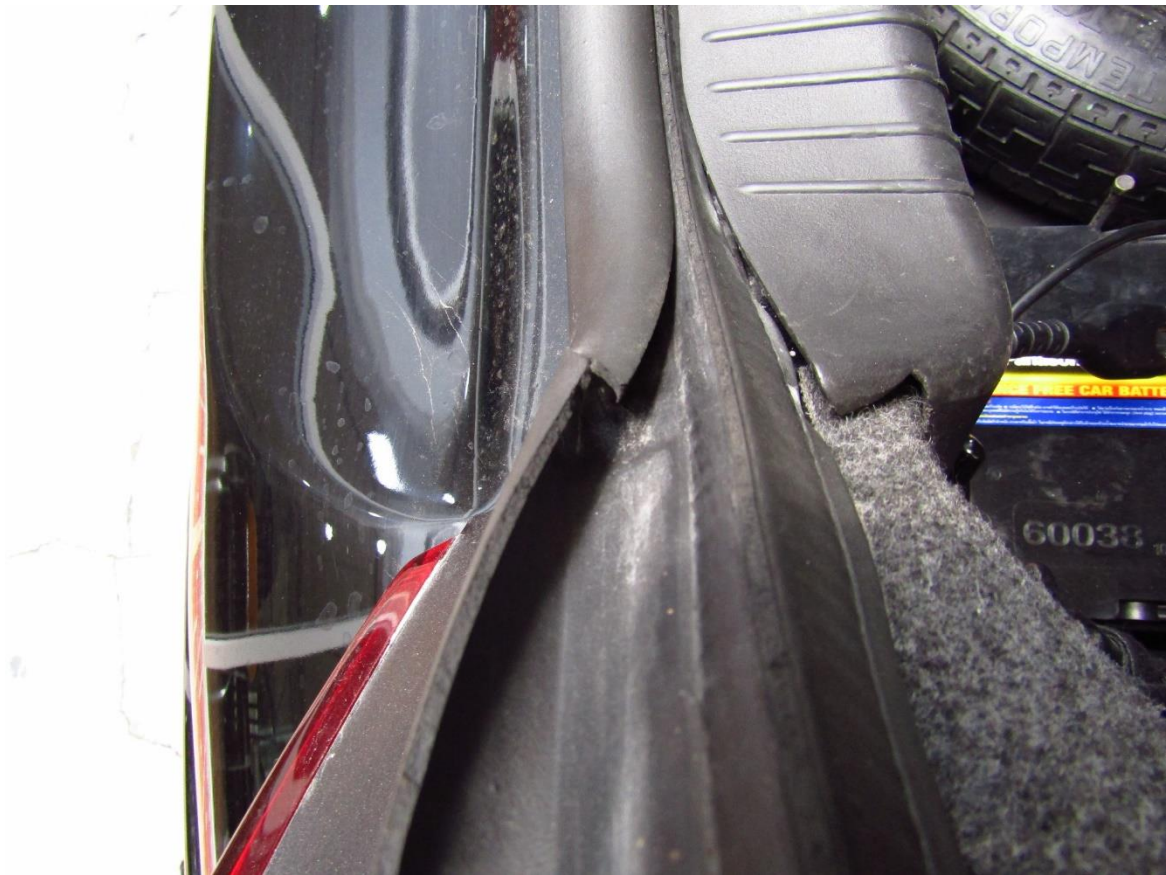
ภาพภายนอก - Exterior Visual Details:

ท่อไอเสีย Exhaust	สภาพดีตามอายุการใช้งาน
	เฟืองท้าย Differential	สภาพดีตามอายุการใช้งาน
	เพลาขับ Drive Shafts	สภาพดีตามอายุการใช้งาน
	การทำงานของเปิดปิดประตูทุกบาน All Door Handle Functional	ปกติ
	การทำงานของฝาช่องเติมน้ำมัน Fuel Cap functional	ปกติ
	ช่องเก็บยางอะไหล่ Spare Tire Housing	สภาพดี
	อื่นๆเพิ่มเติม Others	สปรอยเลอร์หลังแตก, ช่องเก็บยางอะไหล่เป็นสนิม, ยางขอบฝากระโปรงหลังฉีกขาด, ใต้ฝากระโปรงหลังเสีย

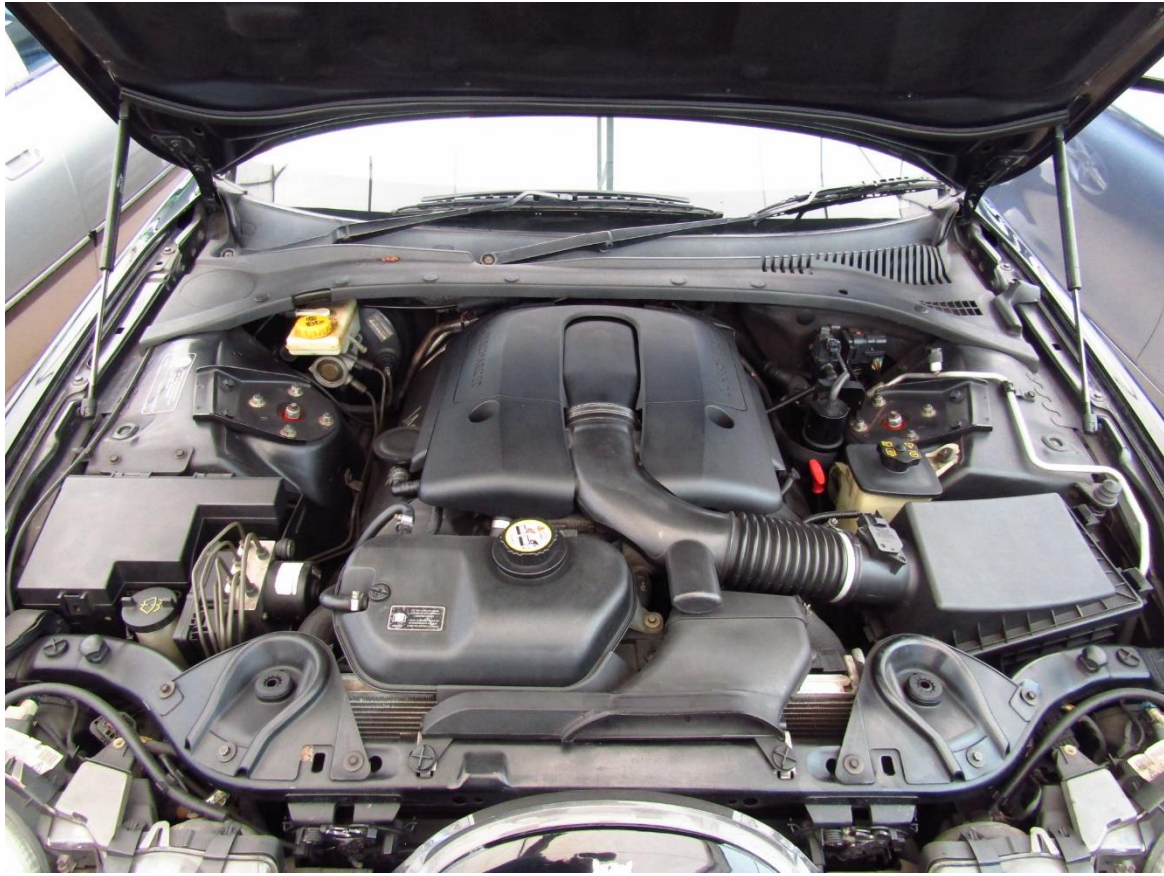
ภาพห้องเครื่อง - Engine Bay Visual Details

หม้อน้ำ และฝาหม้อน้ำ Radiator & Cap	สภาพดีตามอายุการใช้งาน
	รอกและสายพาน Drive Belt & Pulleys	สภาพดีตามอายุการใช้งาน
	หม้อลมเบรก Brake Booster	สภาพดีตามอายุการใช้งาน
	แม่ปั๊มเบรก Master Cylinder Pressure	สภาพดีตามอายุการใช้งาน
	แบตเตอรี่ไม่รั่ว และ ชุดยึด ไม่มีสนิม No any leak on battery and no corrosion on battery support bracket	สภาพดีตามอายุการใช้งาน

การทดสอบ แบตเตอรี่ Battery Test Note: If state of charge is lower than 80%, battery need to fully recharge before used. (ถ้า state of charge ต่ำกว่า 80% ควรทำการชาร์ต แบตเตอรี่ให้เต็มก่อนใช้งาน)	Battery Test		Charging System Test at 2000 rpm	
		Voltage	12.27 V	Voltage	14.15 V
		Rating	730 CCA	Status	Normal
		Current	623 CCA	Start System Test	
		Internal resistance	4.34 mΩ	Start Voltage	9.99 V
		State of Charge	47 %	Status	Normal
		State of Health	70 %	Max. Load Test at 2000 rpm	
		Status	Good	Max. Load Voltage	14.13 V
		Test Date	27.03.61	Status	Normal

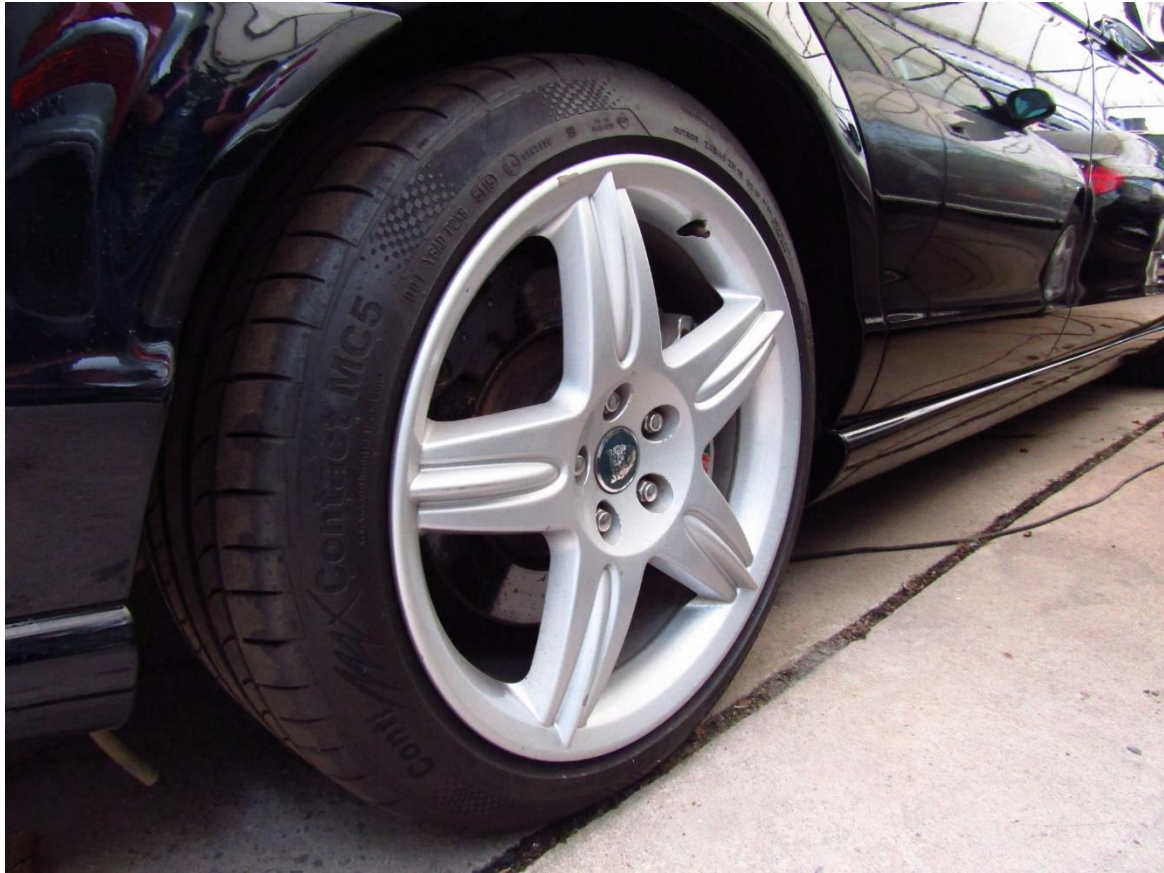
ภาพโดยรวมของยาง ล้อ และ เบรค - Tyres, Wheels & Brakes Visual Details:

สภาพยางรถยนต์, เดือน/ปี ผลิต Tyres Appearance, Year	ปียางผลิต 5115 ยางสภาพพอใช้แนะนำให้เปลี่ยนใหม่
	สภาพล้อรถ Wheel Rims Appearance	สภาพดีตามอายุการใช้งาน
	ยางอะไหล่ และล้อ Spare Tyre & Rim	สภาพดีตามอายุการใช้งาน
	ก้ามเบรค และท่อน้ำมัน Brake Hose Callipers & Pipes	สภาพปกติไม่พบการรั่วซึม
	ผ้าเบรค (หน้า/หลัง) Brake Pads (Front/Rear)	สภาพดีตามอายุการใช้งาน
	จานเบรค Brake Discs (Front/Rear)	ควรเจียจานเบรคครั้งต่อไปที่เปลี่ยนผ้าเบรค
	ดรัมเบรคล้อหลัง Brakes and Drums any No Leakage	N/A
	การทำงานของเบรคมือ Park Brake function	ระยะการทำงานปกติ
	คำแนะนำอื่นๆ Other	N/A
