I023/0249-10

Toyota Hilux Revo DOUBLE CAB 2.4 Prerunner G AT

Aug 29, 2023

# Vehicle Inspection Report

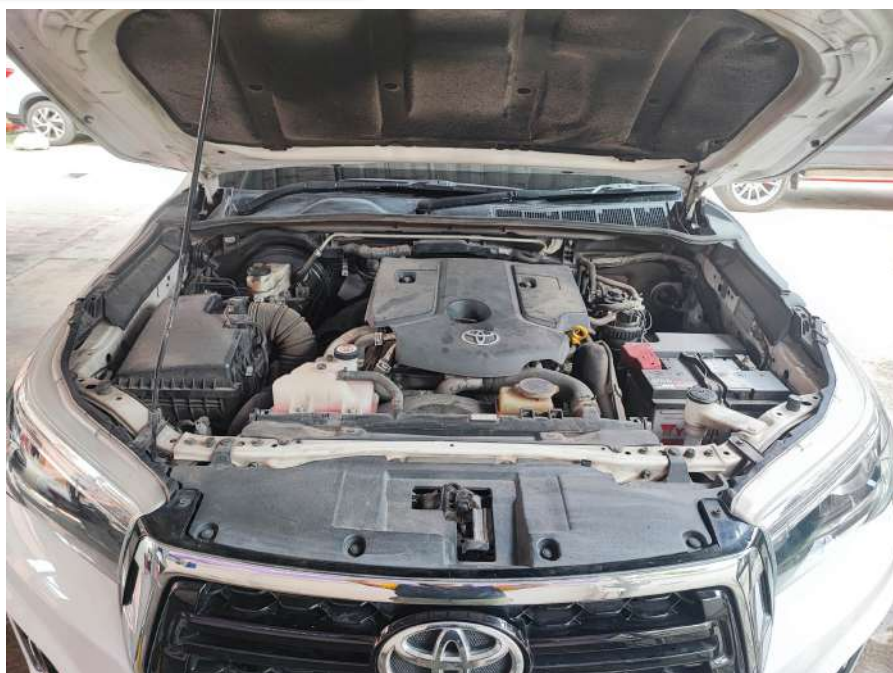
### ภาพห้องเครื่อง

Voltage	12.39	V
Rating	650	CCA
Current	496	CCA
Internal resistance	5.46	mΩ
State of Charge	59	%
State of Health	56	%
Status	CAUTION

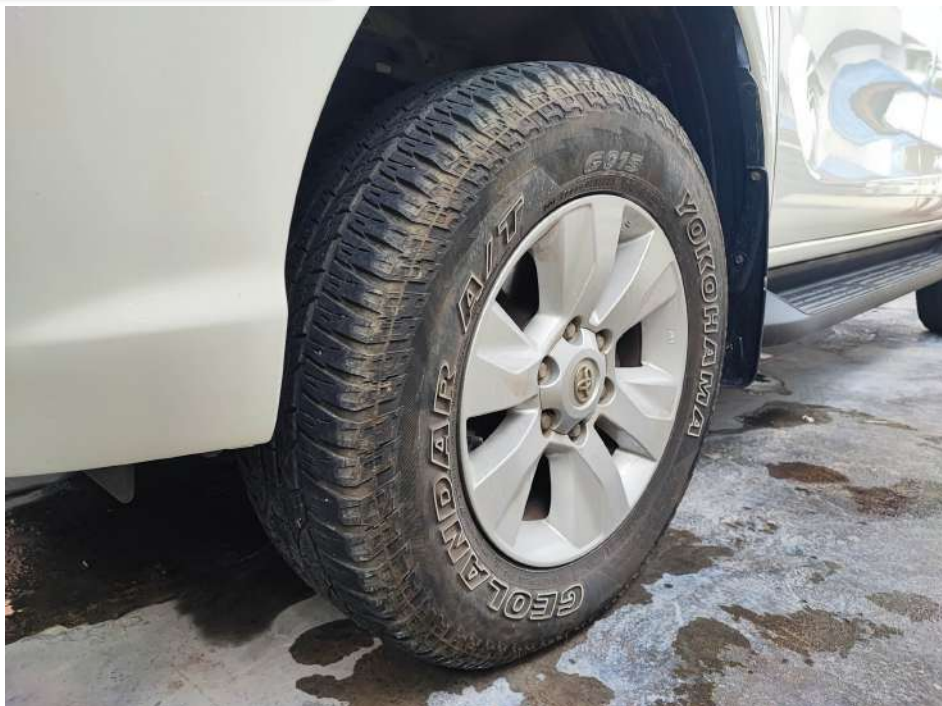
#### ขอบยาง ล้อ

11/21
