I023/0249-41

Toyota Hilux Revo 2.4 DOUBLE CAB Prerunner E Pi...

Nov 7, 2023

Vehicle Inspection Report สรุปผลการตรวจสอบสภาพรถ (Inspection Summary)

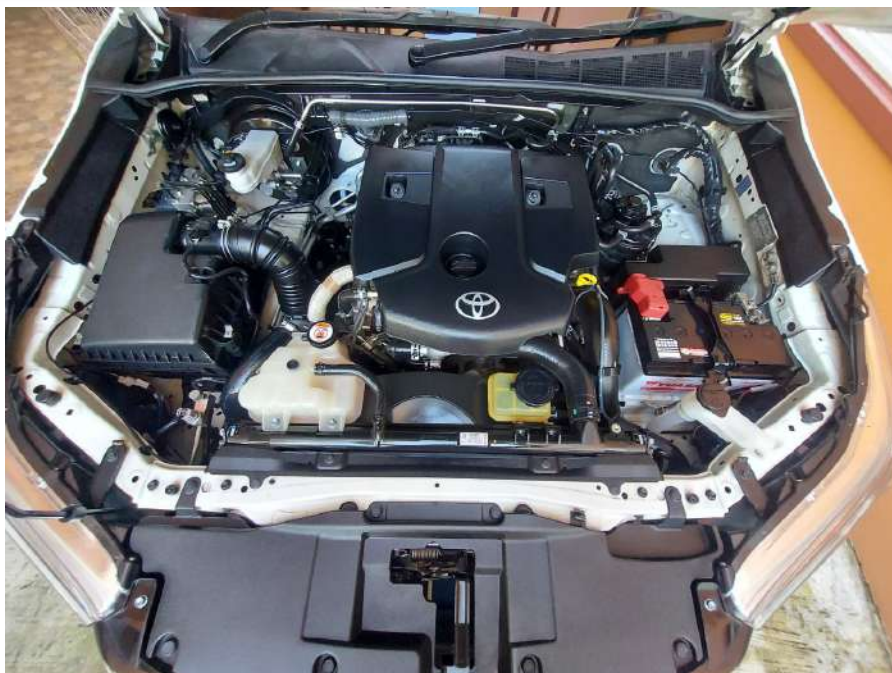
ภาพห้องเครื่อง

4.1 เครื่องยนต์ไม่พบการรั่วซึม No any leak on engine

ไม่มี (No)

4.10 การรั่วไหลของน้ำมัน Fluid Leaks

Voltage	12.55	V
Rating	550	CCA
Current	630	CCA
Internal resistance	4.44	mΩ
State of Charge	75	%
State of Health	100	%
Status	GREAT

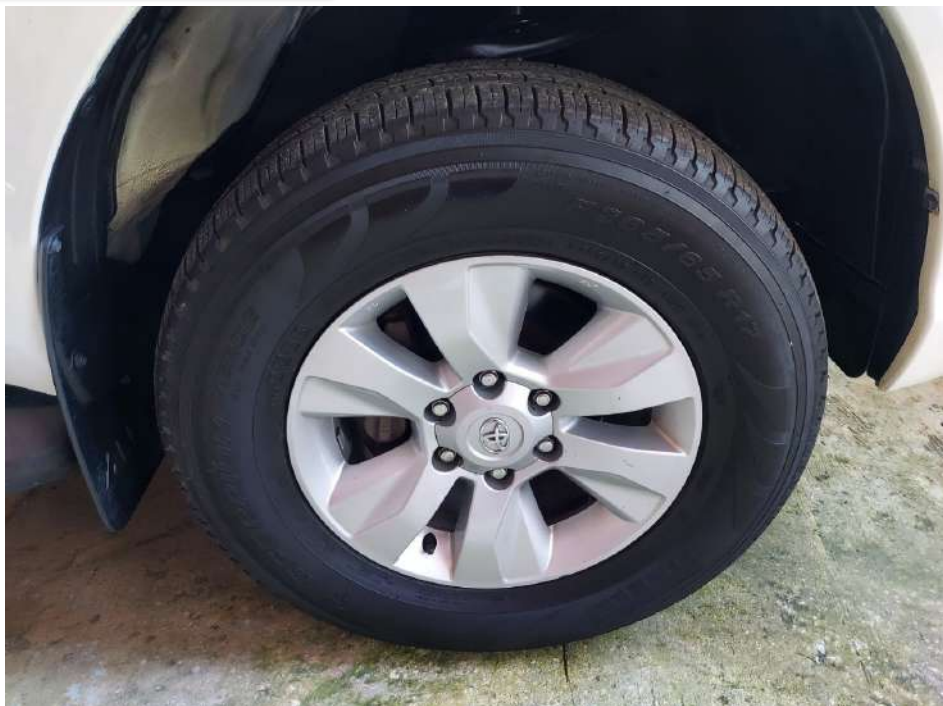
ขอบยาง ล้อ

รายการตรวจ 8 รายการ	สถานะ
5.1 สภาพยางรถยนต์, สปีดาร์/ปีผลิต Tires Appearance, Year	ดี (Good)
5.2 สภาพล้อ, ฝาครอบล้อ Wheel Rims Appearance	ดี (Good)
5.3 ล้อและยางอะไหล่ Spare Tire & Rim	ดี (Good)
5.4 คาลิปเปอร์เบรก และท่อน้ำมัน Brake Hose Callipers & Pipes	ดี (Good)
5.5 ผ้าดิสเบรก (หน้า/หลัง) Brake Pads (Front/Rear)	ดี (Good)
5.6 จานดิสเบรก (หน้า/หลัง) Brake Discs (Front/Rear)	ดี (Good)
5.7 ทรัมเบรกล้อหลัง Brakes and Drums any No Leakage	ดี (Good)
5.8 การทำงานของเบรกมือ Park Brake function	ดี (Good)

02/22

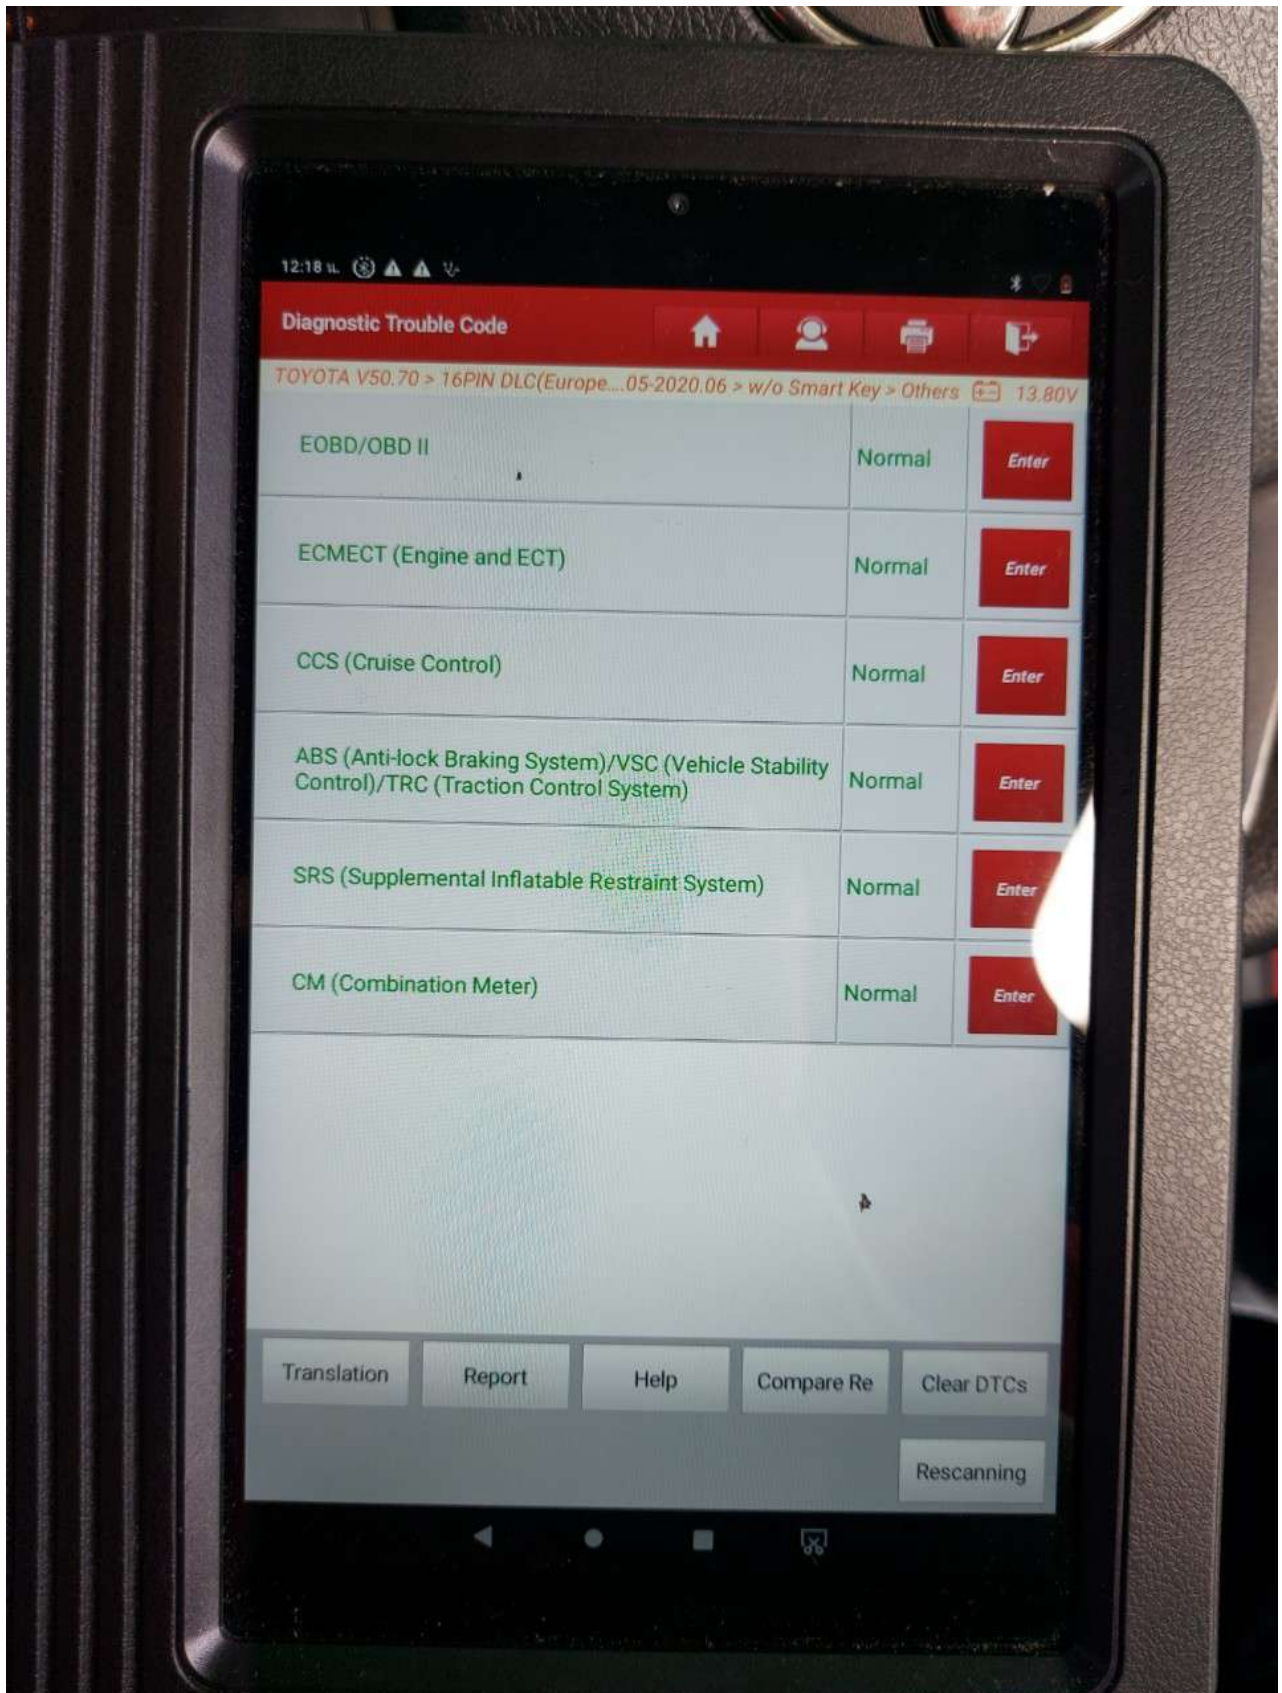
ภาพ OBD

2.17 ตรวจจับพฤติกรรมรถ, ความเร็ว และเครื่องยนต์
OBD II On-Board Diagnostics (OBD)

ดี (Good)
