Vehicle Inspection Report

ยี่ห้อ/รุ่น (Brand/Model): HONDA CIVIC 1.8 AT	วันที่ตรวจสอบรถยนต์ (Date of Inspection): 11-06-61
หมายเลขตัวถัง (VIN): MRHFB2630CP108361	เลขคำขอบริการ (Job No.): I018/090-017
หมายเลขเครื่องยนต์ (Engine No.): R18Z11222962	Vehicle Picture:  
ปีที่ผลิต (Build Date): 2012	
สีรถ (Color): เทา	
ระยะทางการใช้งาน (Mileage): 142,502 ก.ม.	
หมายเลขทะเบียน (No. Plate): 1กต 2026	
วันครบกำหนดชำระภาษี (Registration Expiry): 7 ม.ค. 61	
ชื่อลูกค้า Customer Name: BEST SERVICE	
ที่อยู่ (Address): ศรีนครินทร์-เทพารักษ์	
โทรศัพท์ (Tel): 023982997	
สถานที่ตรวจสอบรถ (Inspection Place): BEST SERVICE

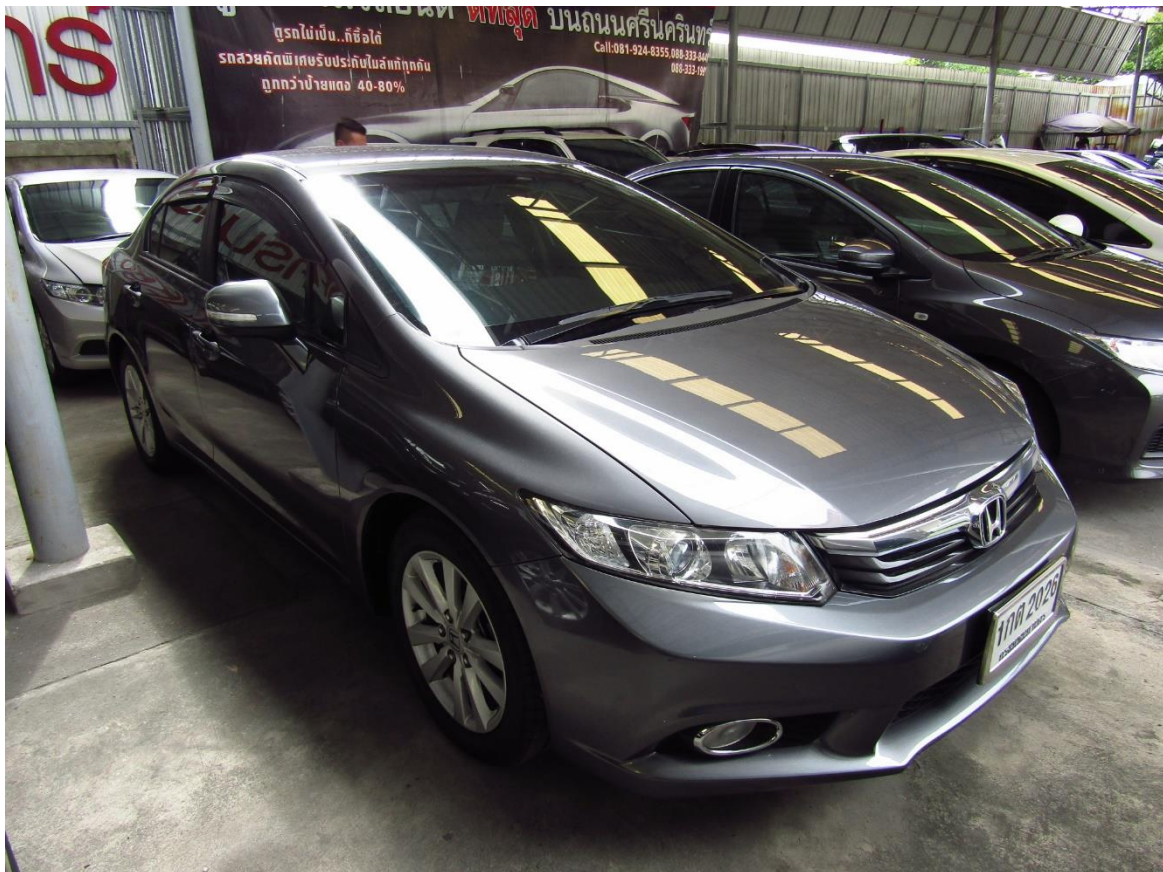
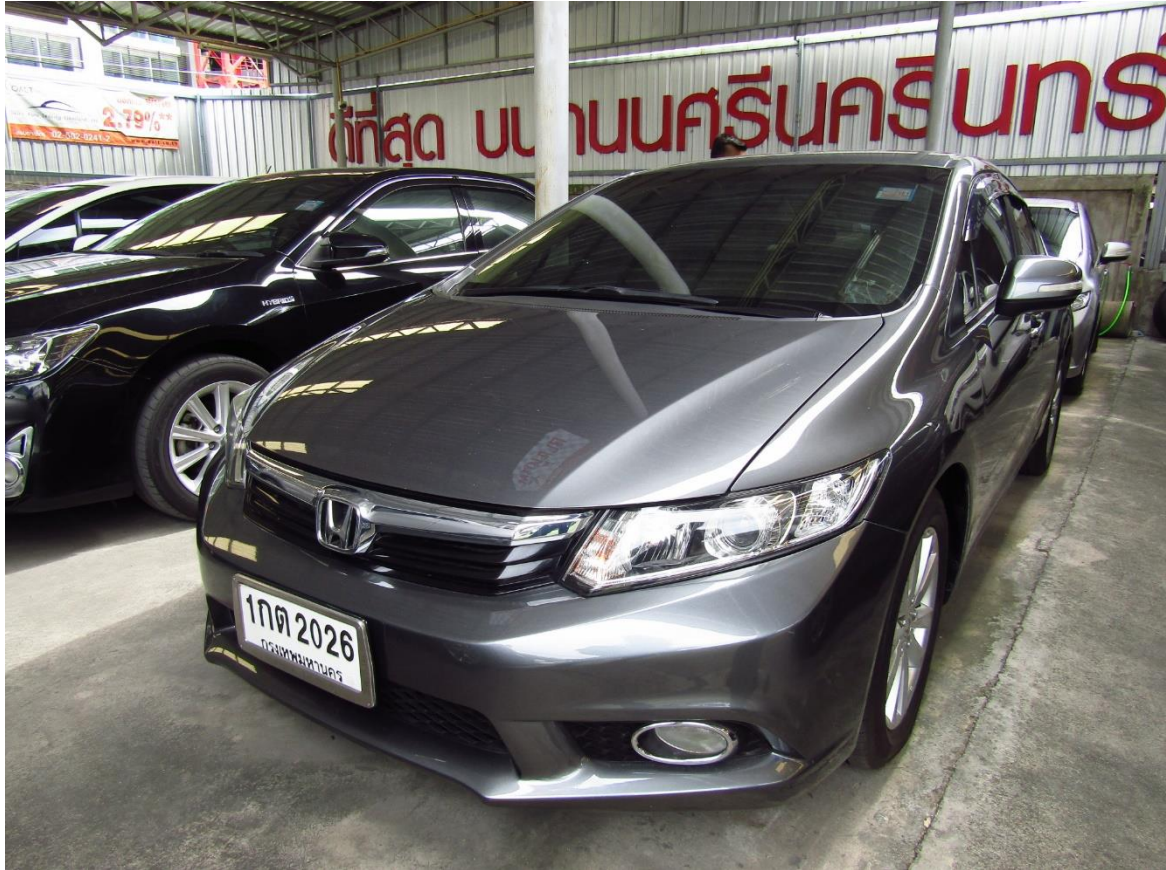
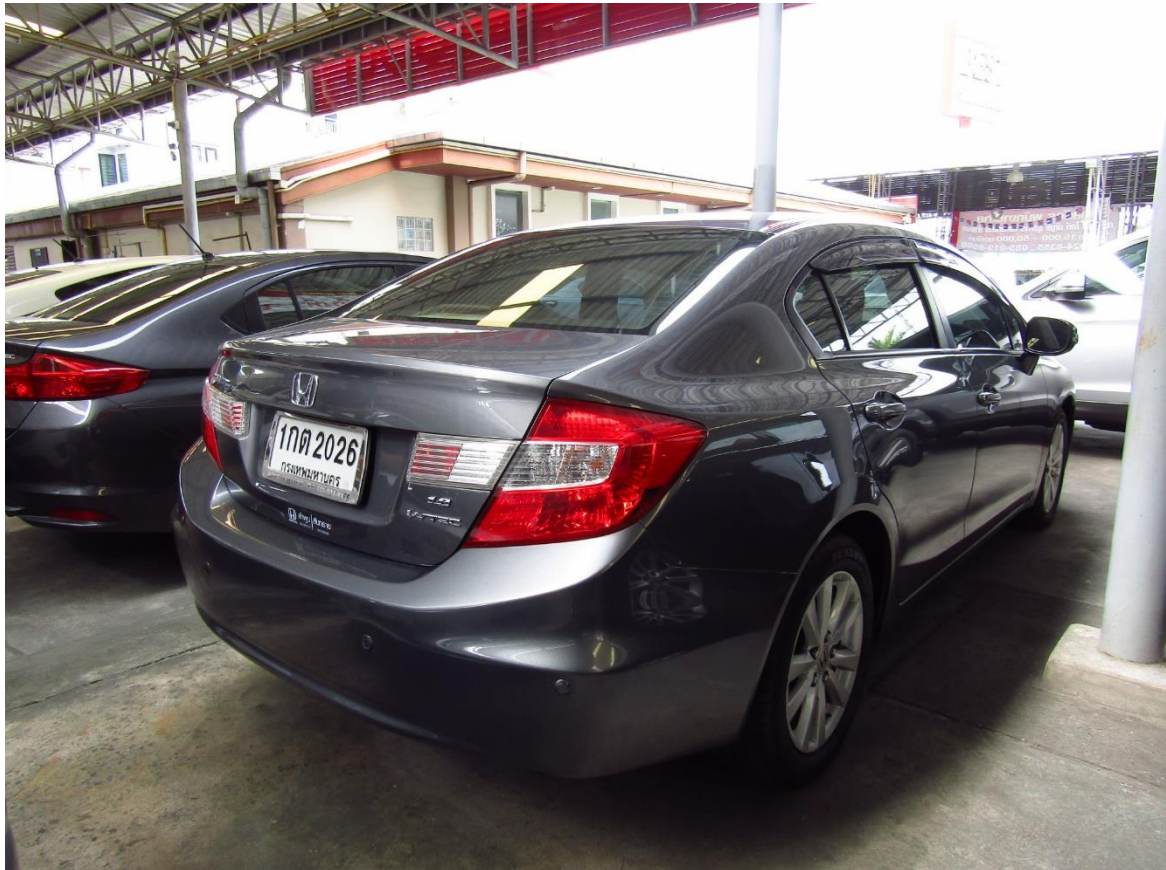
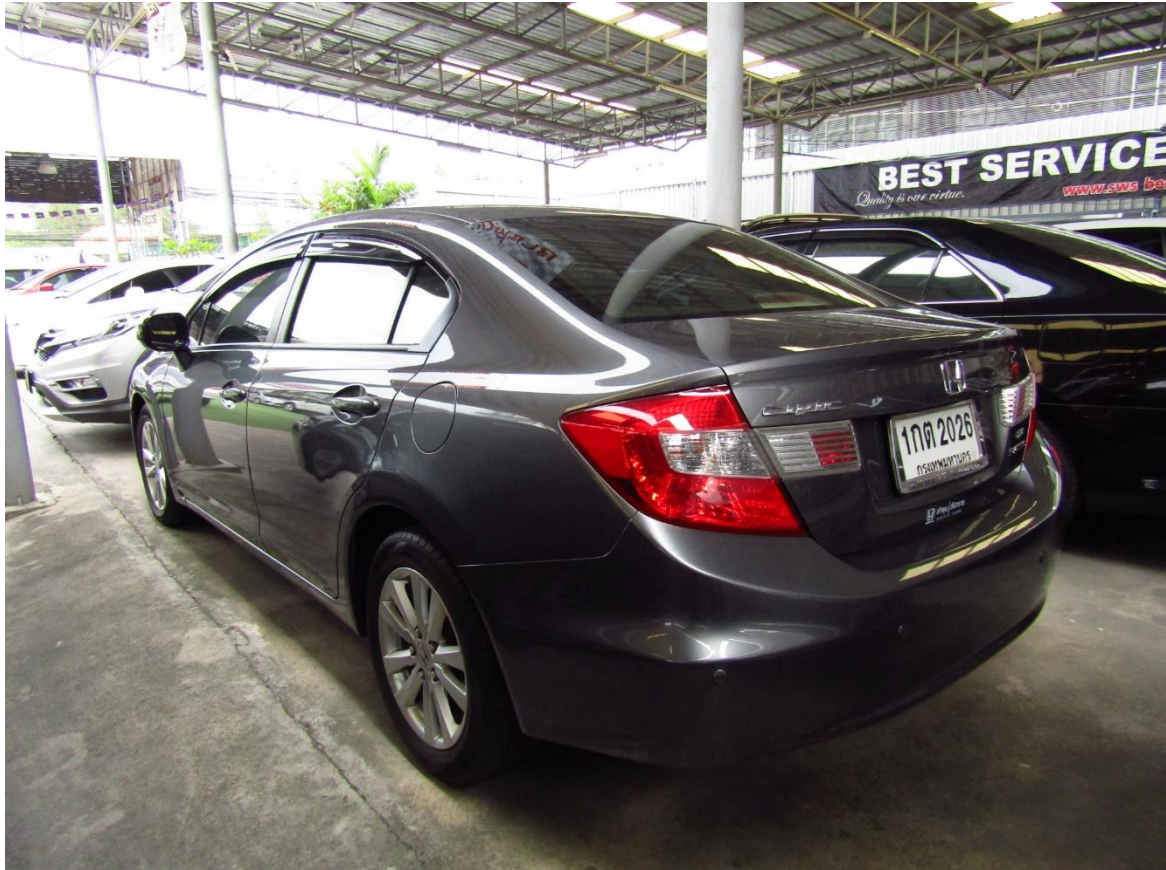
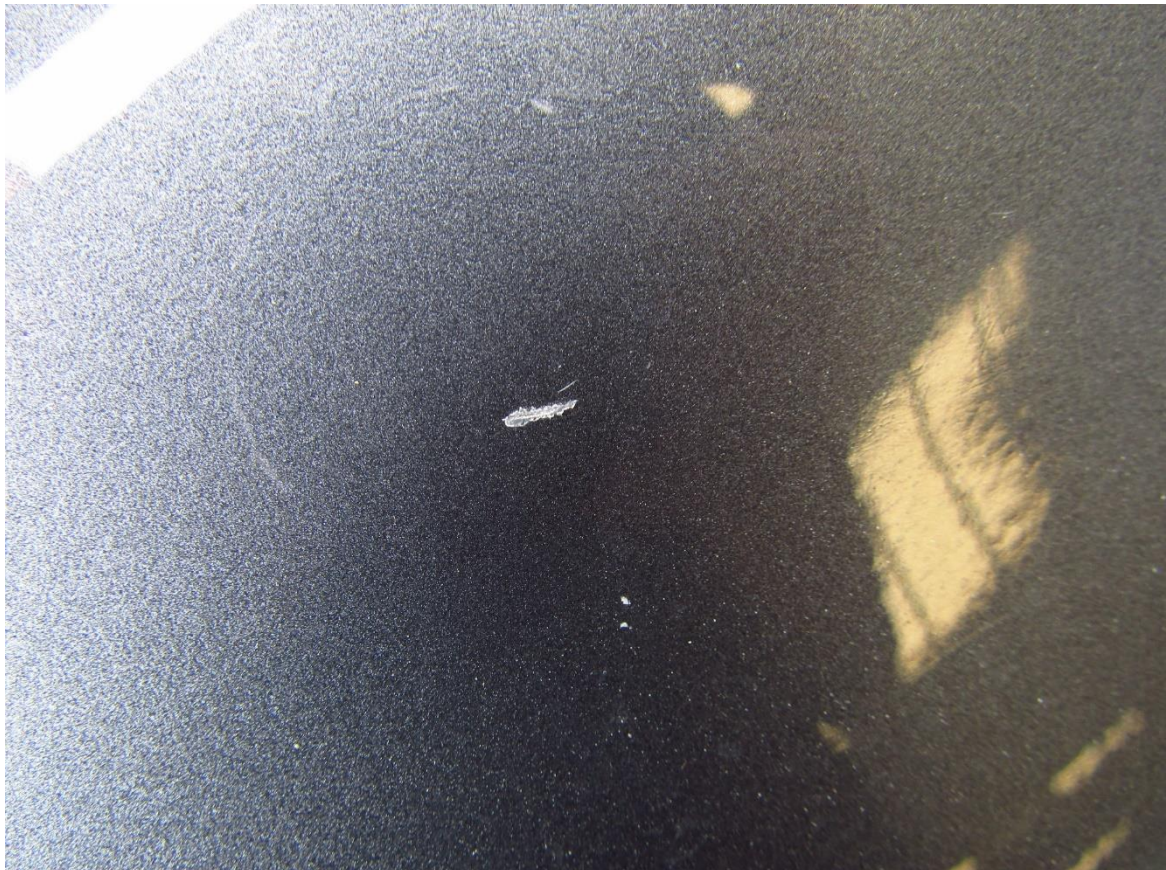
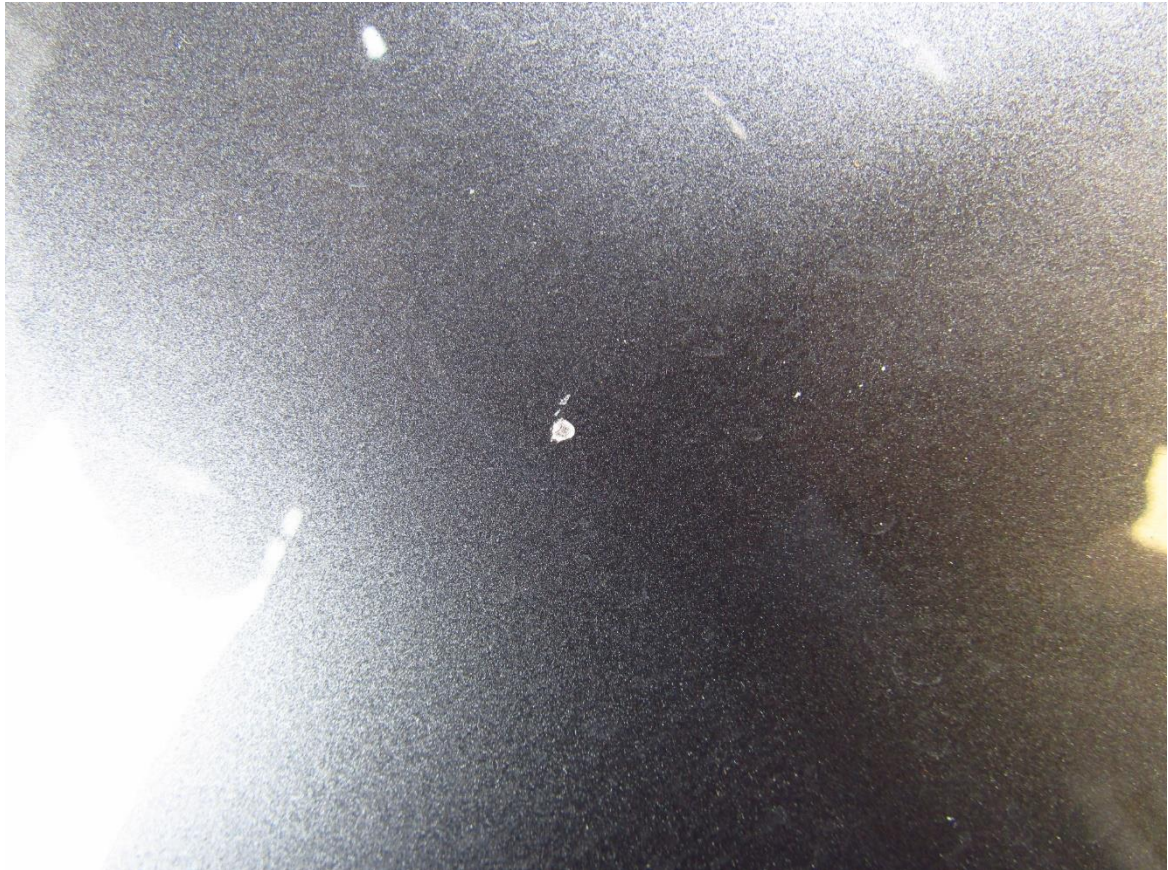
ภาพภายนอก - Exterior Visual Details:

ฝากระโปรงหน้ารถ Bonnet	สะเก็ดหิน

แก้มบังโคลนหน้าขวา Front Right Wing	ครูด

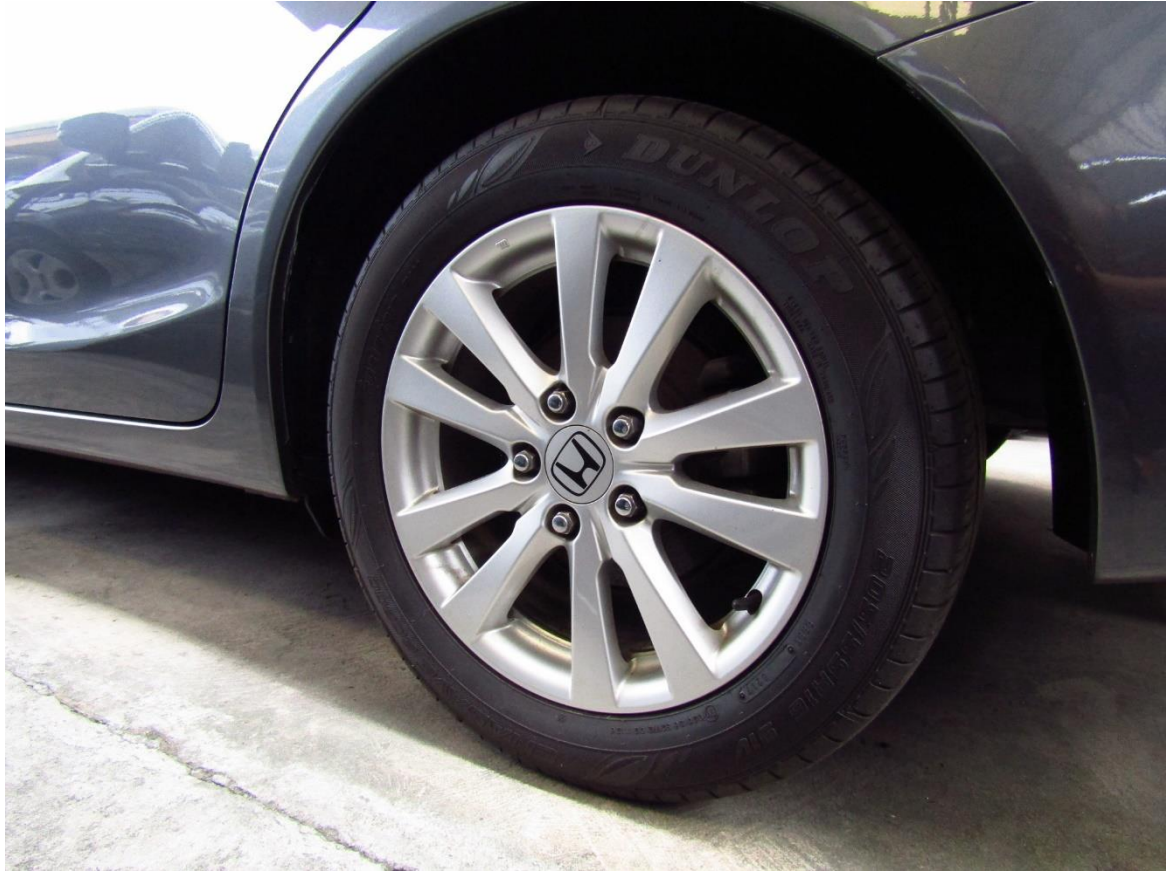
ภาพโดยรวมของยาง ล้อ และ เบรค - Tyres, Wheels & Brakes Visual Details:

สภาพยางรถยนต์, สปีดคาร์ท/ปี ผลิต Tyres Appearance, Year	0217 ล้อหน้าขวา, ล้อหลังขวา, ล้อหน้าซ้าย 2817 ล้อหน้าซ้าย

จานดิสเบรค Brake Discs (Front/Rear)	ควรเจียจานเบรคครั้งต่อไปที่เปลี่ยนผ้าเบรค
