TOYOTA Fortuner 2.8 Legender

15 มี.ค. 2023

เลขคำขอบริการ (Job No.) :: I023/0087-14

## Vehicle Inspection Report สรุปผลการตรวจสภาพรถ (Inspection Summary)

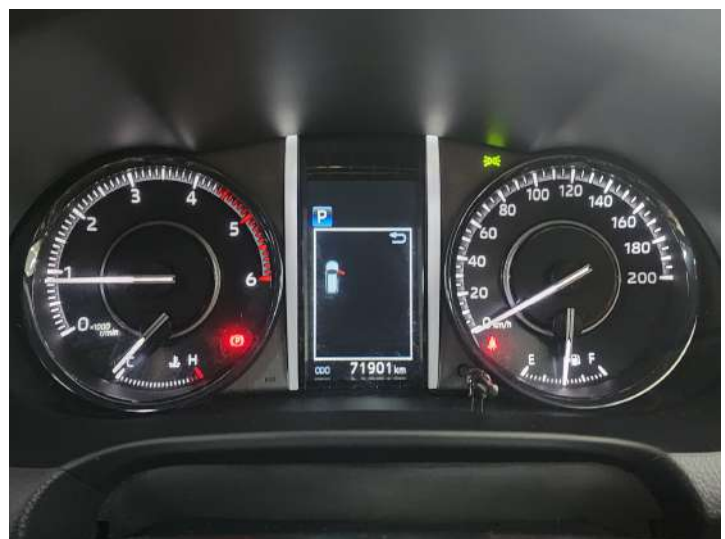
### รูปเลขไมล์ (Mileage Picture) :

71901

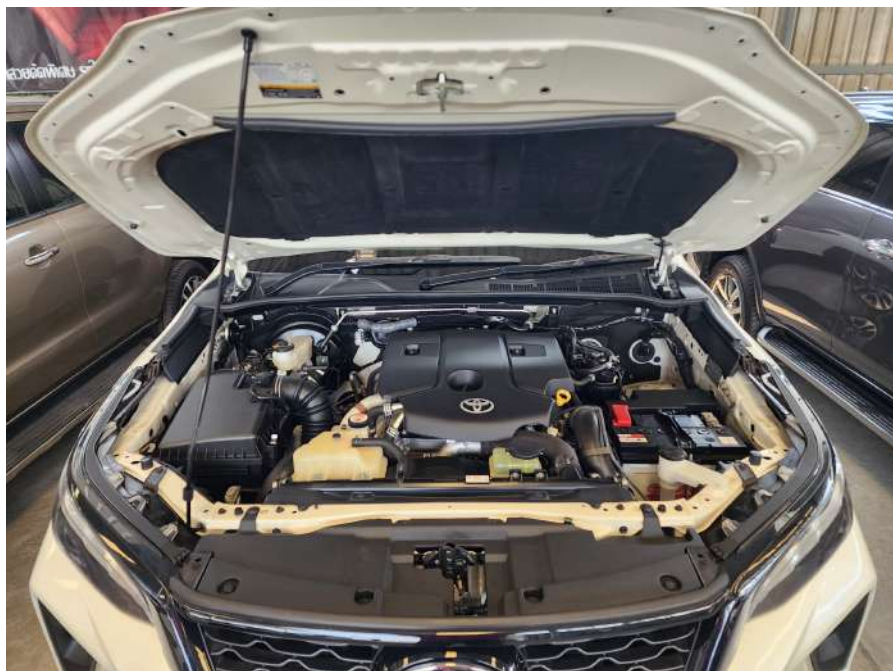
### ภาพห้องเครื่อง

4.1 เครื่องยนต์ไม่พบการรั่วซึม No any leak on engine

4.10 การรั่วไหลของน้ำมัน Fluid Leaks

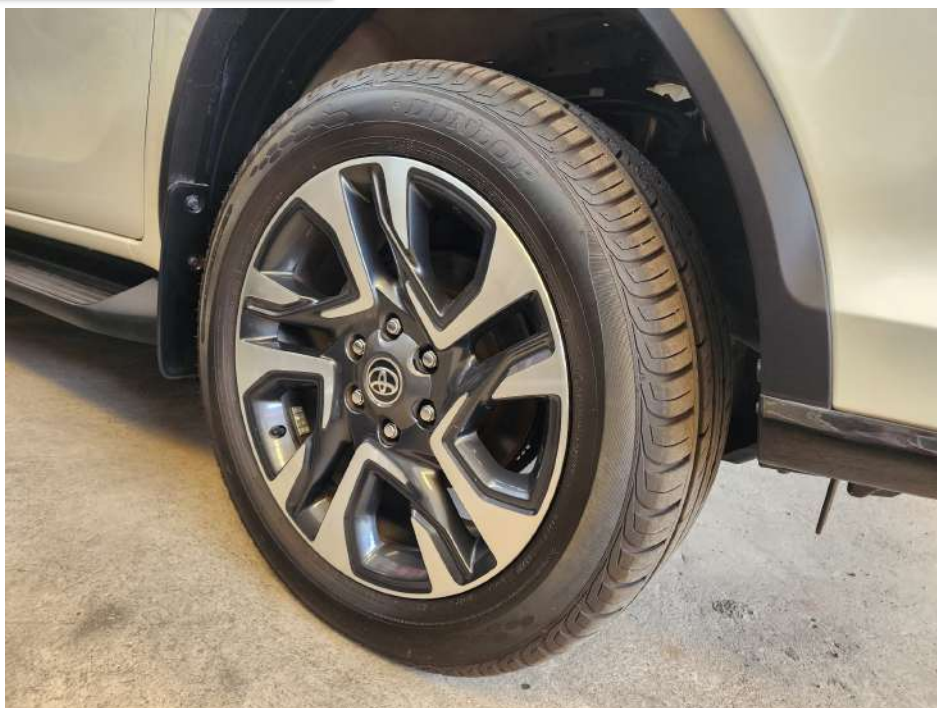
#### ขอบยาง ล้อ

5.1 สภาพยางรถยนต์, สปีดาร์/ปีผลิต Tires Appearance, Year

12/22

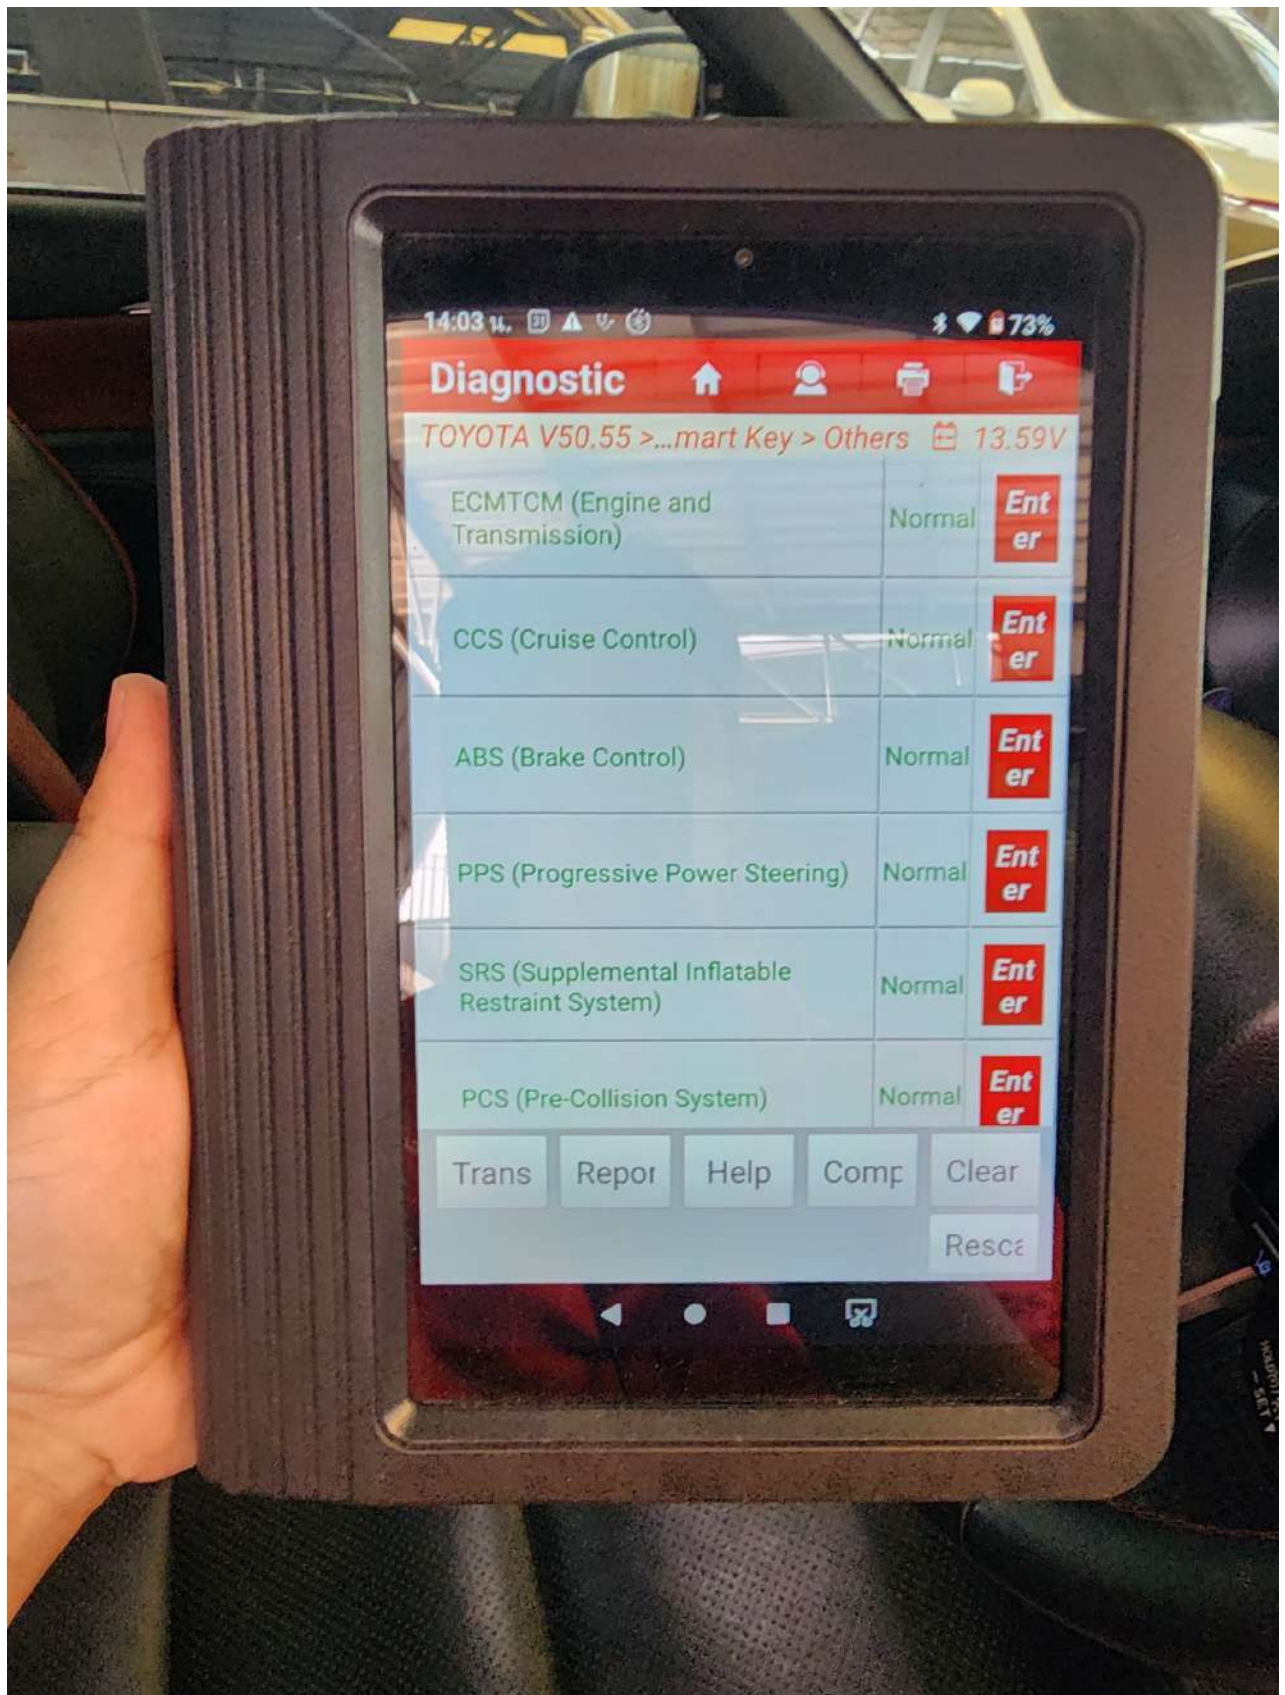
ภาพ OBD

1.5 การวินิจฉัยผ่านทาง OBD On-Board Diagnostics (OBD)
