1024/0141-16

Isuzu D-Max 1.9 SPARK S

Vehicle Inspection Report

สรุปผลการตรวจสภาพรถ (Inspection Summary)

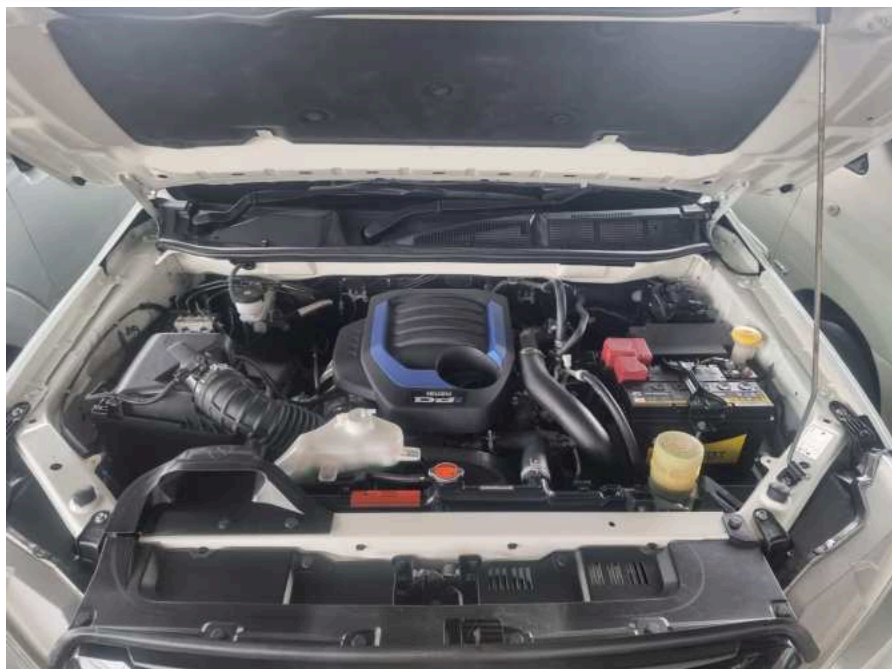
ภาพห้องเครื่อง

Voltage	12.32	V
Rating	600	CCA
Current	478	CCA
Internal resistance	5.66	mΩ
State of Charge	52	%
State of Health	60	%
Status	CAUTION

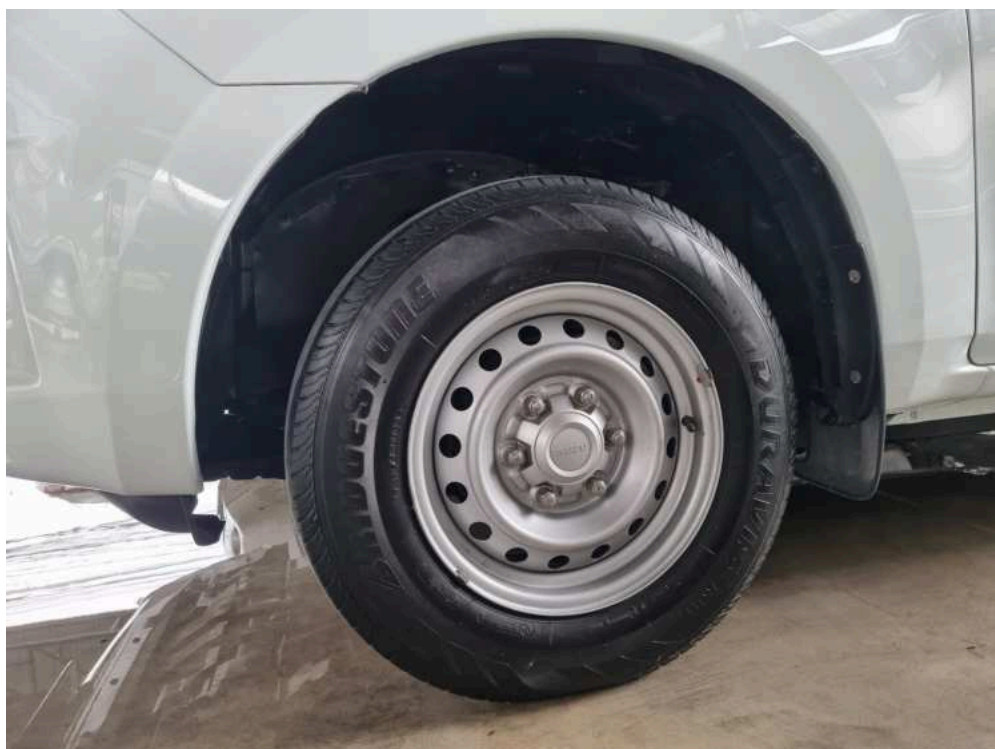
ขอบยาง ล้อ

48/21
