I024/0019-16

Toyota Hilux Revo 2.4 SMARTCAB J

Jan 22, 2024

Vehicle Inspection Report

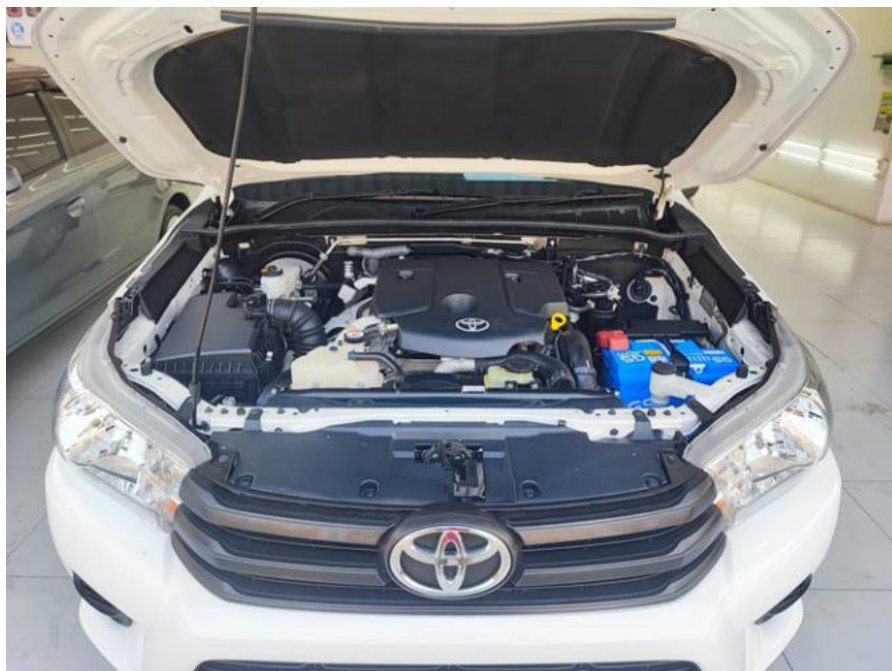
ภาพห้องเครื่อง

Voltage	12.25	V
Rating	500	CCA
Current	523	CCA
Internal resistance	5.34	mΩ
State of Charge	45	%
State of Health	100	%
Status	GREAT

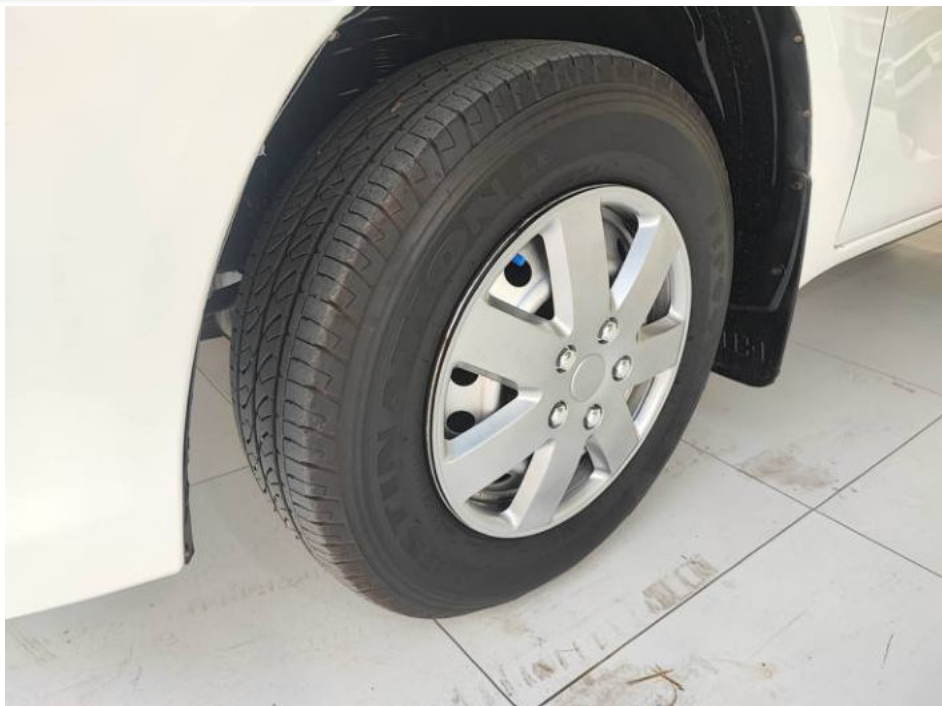
ขอบยาง ล้อ

18/22
